OPPDRAGSNAVN: Namsos Kutorhus

EMNE: Kulturteknisk vurdering

DOKUMENTKODE: 31595-kul-001-2021102

Oppdragsgiver: Namsos Kommune

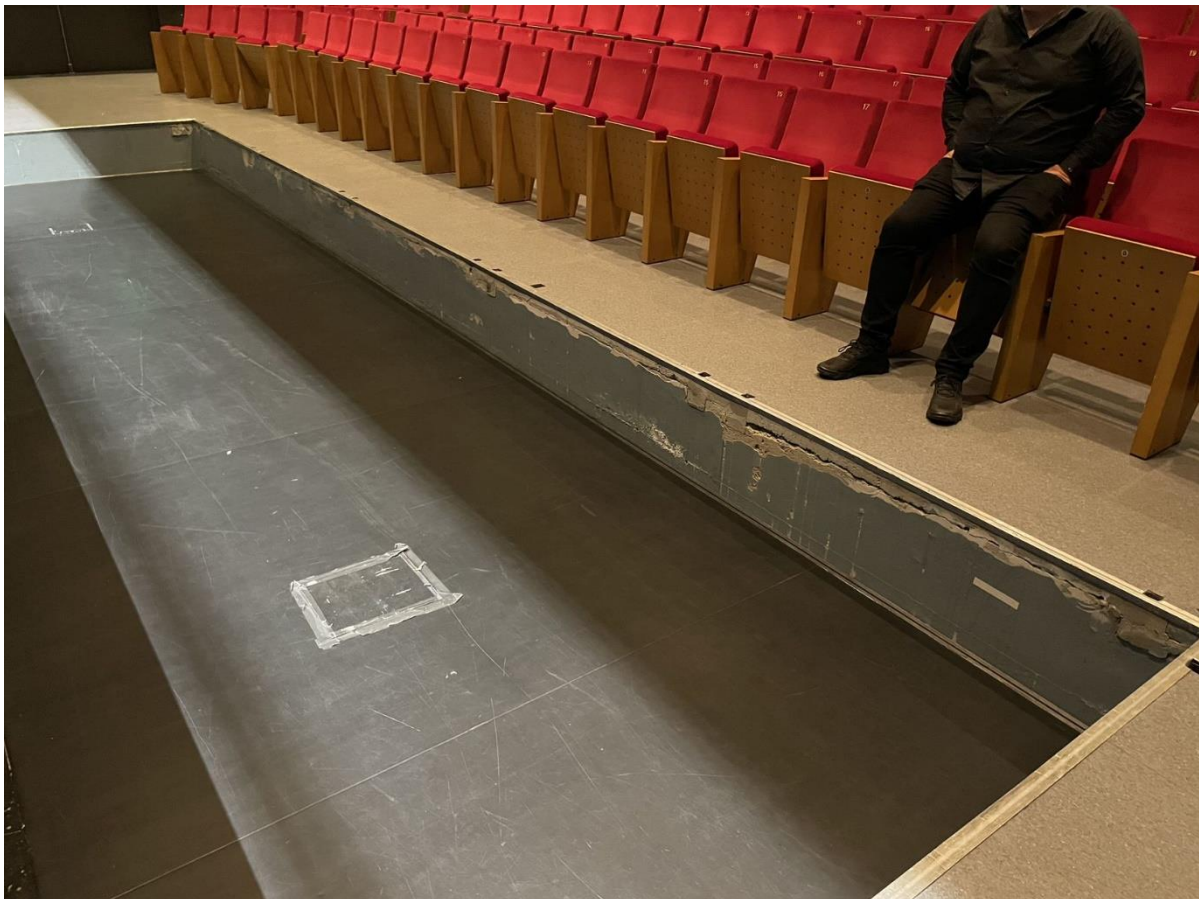
Figur 3 Orkestergrav

Setene er plassert i et amfi med 356 faste seter. I bakkant av salen er det 4 rullestolplasser. Kulturhusets driftsorganisasjon opplever at dette normalt ikke er et kapasitetsproblem. Men det er ikke usannsynlig at ved enkelte forestillinger vil det reelle behovet være større. I tillegg er det ved spesielle arrangementer muligheter for et antall rullestoler i forkant av scenen når orkestergraven/forscenen ikke er i bruk. Dette er imidlertid krevende mtp evakuering og krever stor bemanning.

Dagens kapasitet på 356 seter (400 uten forscene/orkestergrav) oppleves i flere tilfeller litt for liten. En ideel kapasitet ville være 550 seter.

En ombygging til flatt gulv og teleskopamfi vil øke fleksibiliteten i bruken, men man vil miste sårt tiltrengt lagerplass både under amfi og scene.

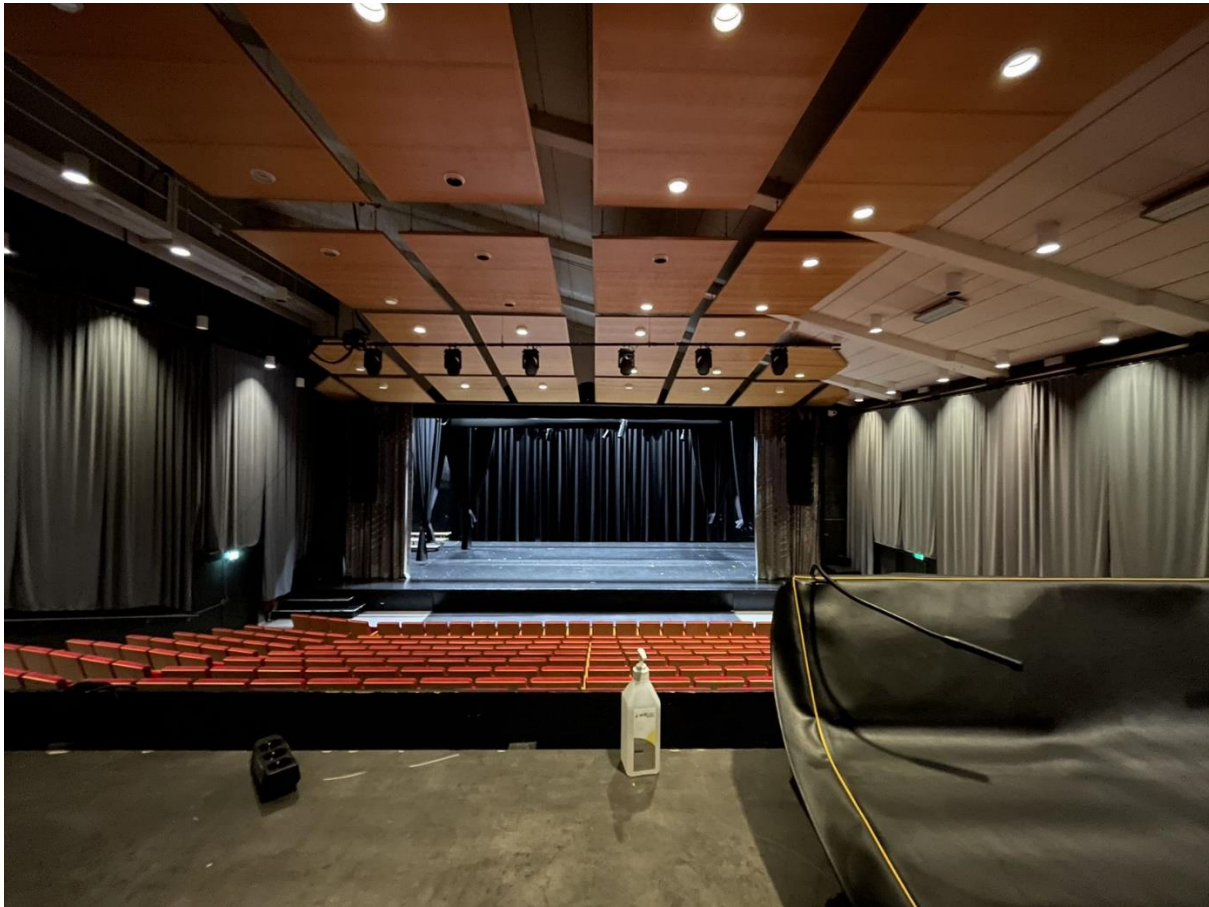
Figur 4 Oversiktig mikseposisjon

Plasseringen på midten, bakerst i salen gir god oversikt over salen. Det er imidlertid trang adkomst bak mellom stolradene og ikke hev/senk pult.

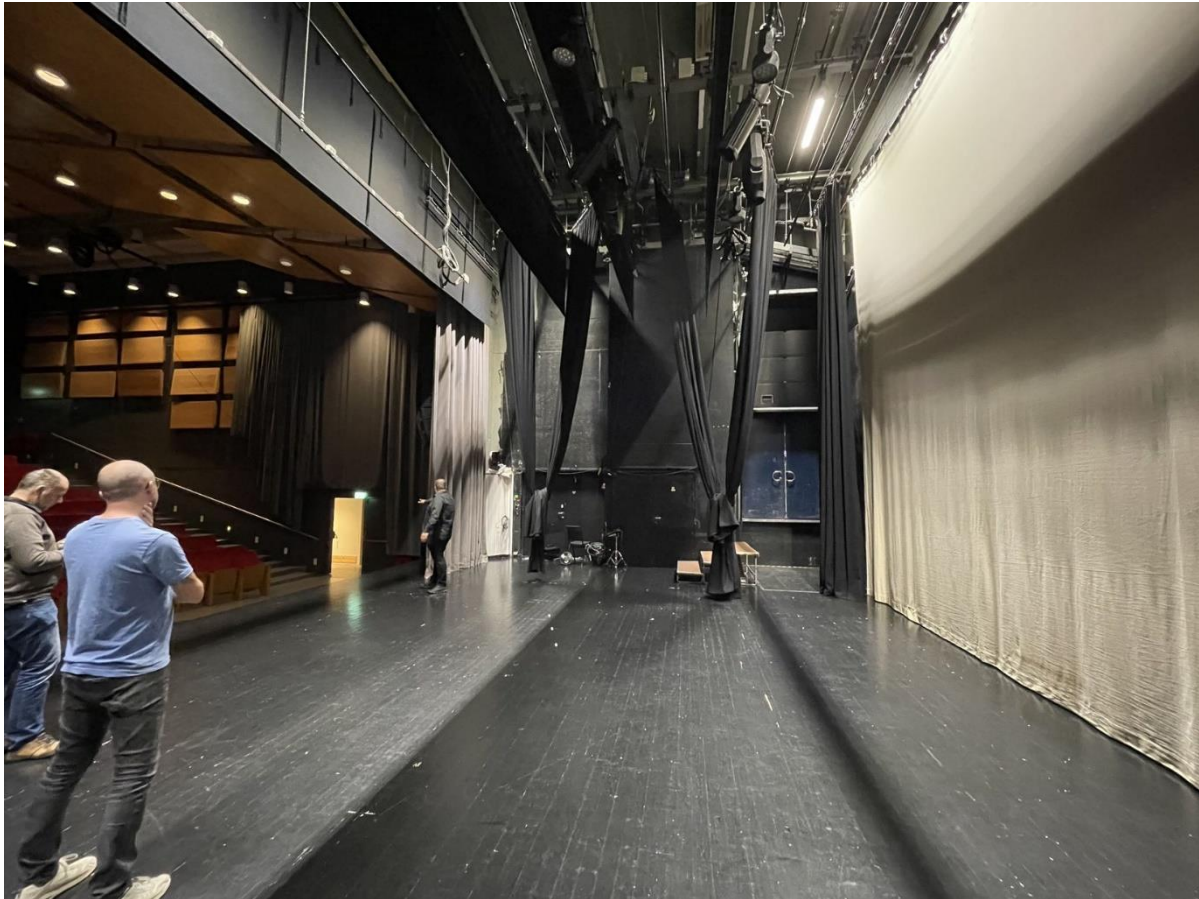
Figur 5 Scenerommet

Scenens bredde og dybde er for de fleste aktuelle formål tilstrekkelig for aktiviteten. Fravær av sidescener og bakscene setter store kreative begrensinger for produksjoner. Det er heller ikke mulig å gå bak scenen gjør at man under forestillinger må gå lange omveier rundt salen.

Scenetrekkene har svært liten løftekapasitet. De har også grunnet skrått tak begrenset løftehøyde som gir få muligheter mtp kulissebruk. Fraværet av sidescene gjør det siste mer til en teoretisk begrensning, men ville være reelt ved en utvidelse med sidescene. Scenetrekk vil ikke bli godkjent av krankontrollen, og planlegges byttet i 2022.

Sikringskap er uheldig plassert på sidescenen, hvor det ofte er blokkert av kasser.

Dersom man har et langsiktig mål om å beholde driften av scenen, må kulturhuset utvides for å gi plass til sidescener. Dette kan da kombineres med UU-adkomst til scenen.

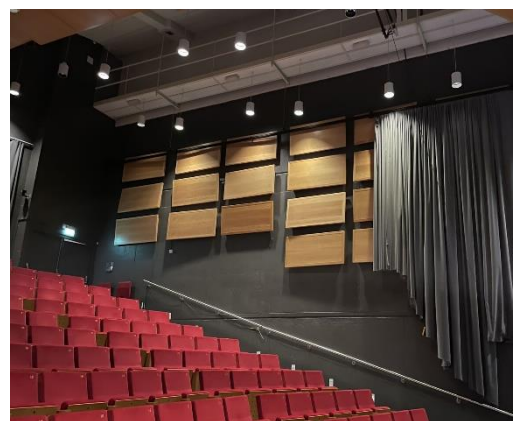
Salen er i dag relativt tungt dempet. Sidevegger er dekket med tepper som kan trekkes til og fra. Salen fungerer lydmessig bra med PA-anlegg. Reflektorer på sidevegger ble i forbindelse med overflatebehandling remontert i feil posisjon/orientering. Dette gjør at lydforholdene er mindre gode når tepper på sidevegger er trukket fra og fører til at salen nå er mindre egnet til kor og akustiske instrumenter.

Lydgjennomgang gjør samtidige arrangementer i salen og galleriet problematisk.

Figur 6 Reflektorer på vegg feil montert etter overflatebehandling.

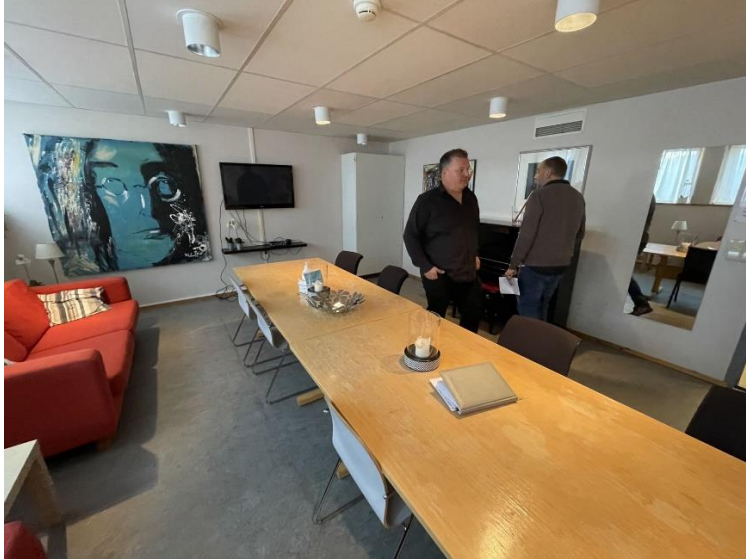
Figur 7 Greenroom

Mangler kjøkken, ikke spesielt god atmosfære, men har i det minste himling.

Korridorer, garderober og greenrom bør gjennomgå en teknisk oppgradering og utvidelse.

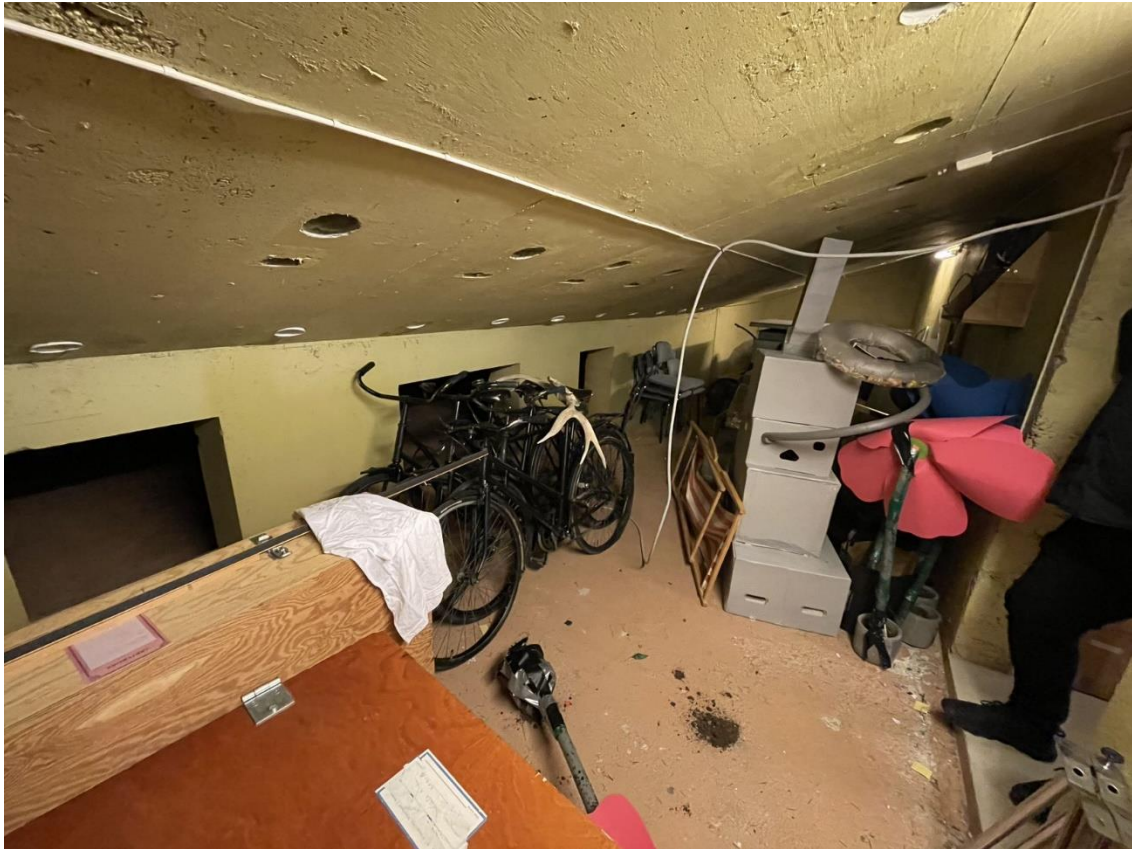
Figur 8 Lager under amfi

Med mange ulike brukere av kulturhusets scene kommer også et stort behov for lagringskapasitet. Lagerfasiliteter er ikke tilfredsstillende med hensyn til dagens behov og drift.

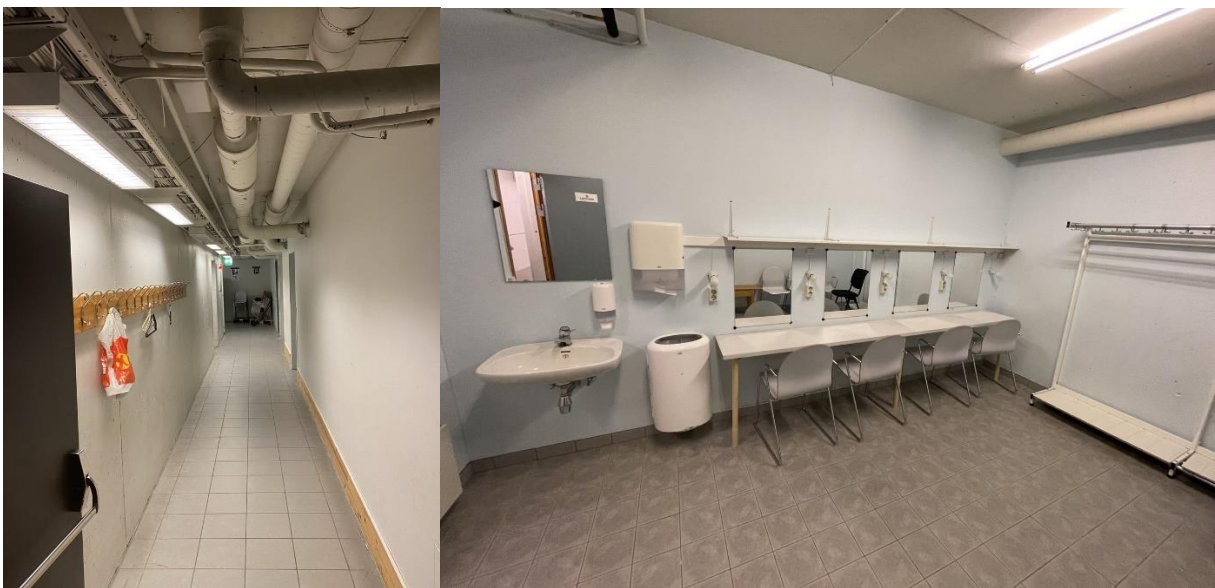
Garderobene har alt for liten kapasitet, ligger langt fra scenen og har sårt behov for kosmetisk oppgradering.

Figur 9 Garderobefasiliteten kan i beste fall kalles spartanske

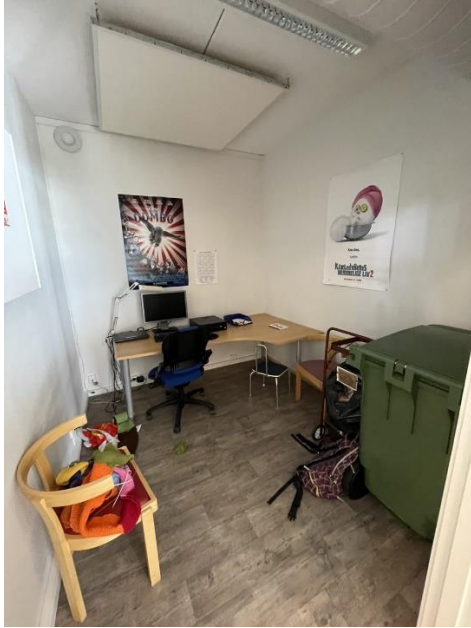
Figur 10 Stillerom/nødkontor i biblioteket/innbyggertorg

Det er for lite plass til at alle ansatte kan være på jobb samtidig. Mangler også stor nok felles pause/spiserom og dårlige møteromsfasiliteter.

Arbeidsplassrelatert areal (kontorer, møterom, kantine) økes, og i den grad bygningskroppen gjør det mulig, samlokaliseres mellom institusjonene.

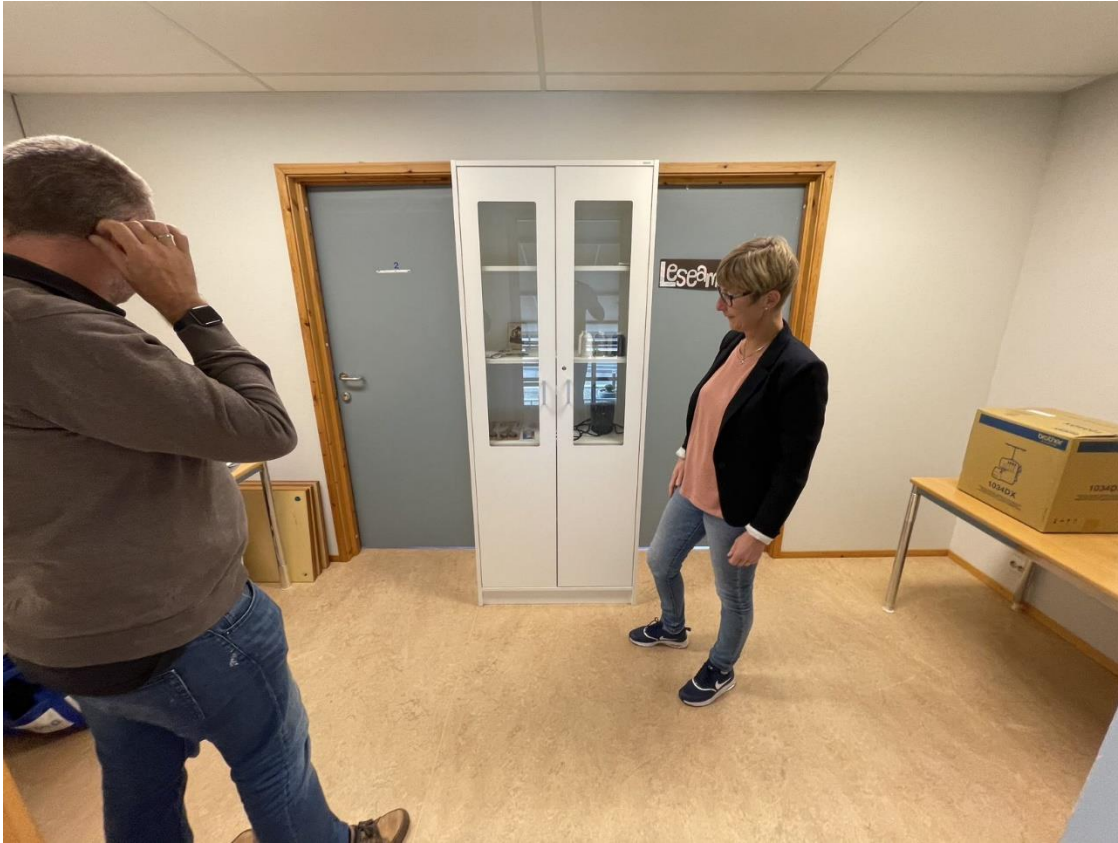
Figur 11 Tilgjengelige arealer for folkeverkstedet

Tilgjengelig areal er svært begrenset og det mangler infrastruktur som vann og avløp. Plassering også at det kan bli sjenerende støy for studieplass og kontor som ligger like innenfor.

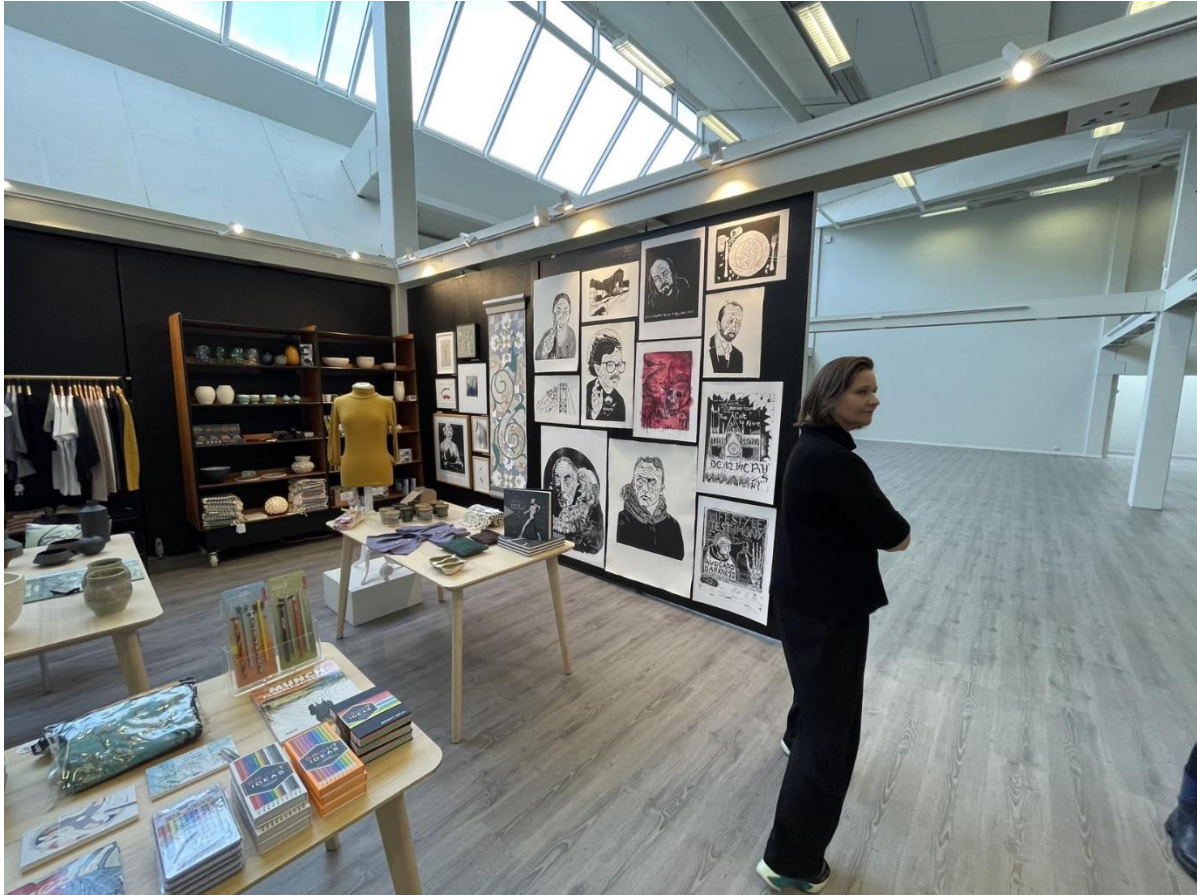
Figur 12 Museumsbutikken

Salg av effekter har blitt stadig viktigere i finansiering av formidling av kultur. Kunstmuseet har en butikk i sine lokaler som ligger bak vinbaren Barrique. Museumsbutikken mangler lager i rimelig nærhet, og er ikke synlig fra hovedinngangen.

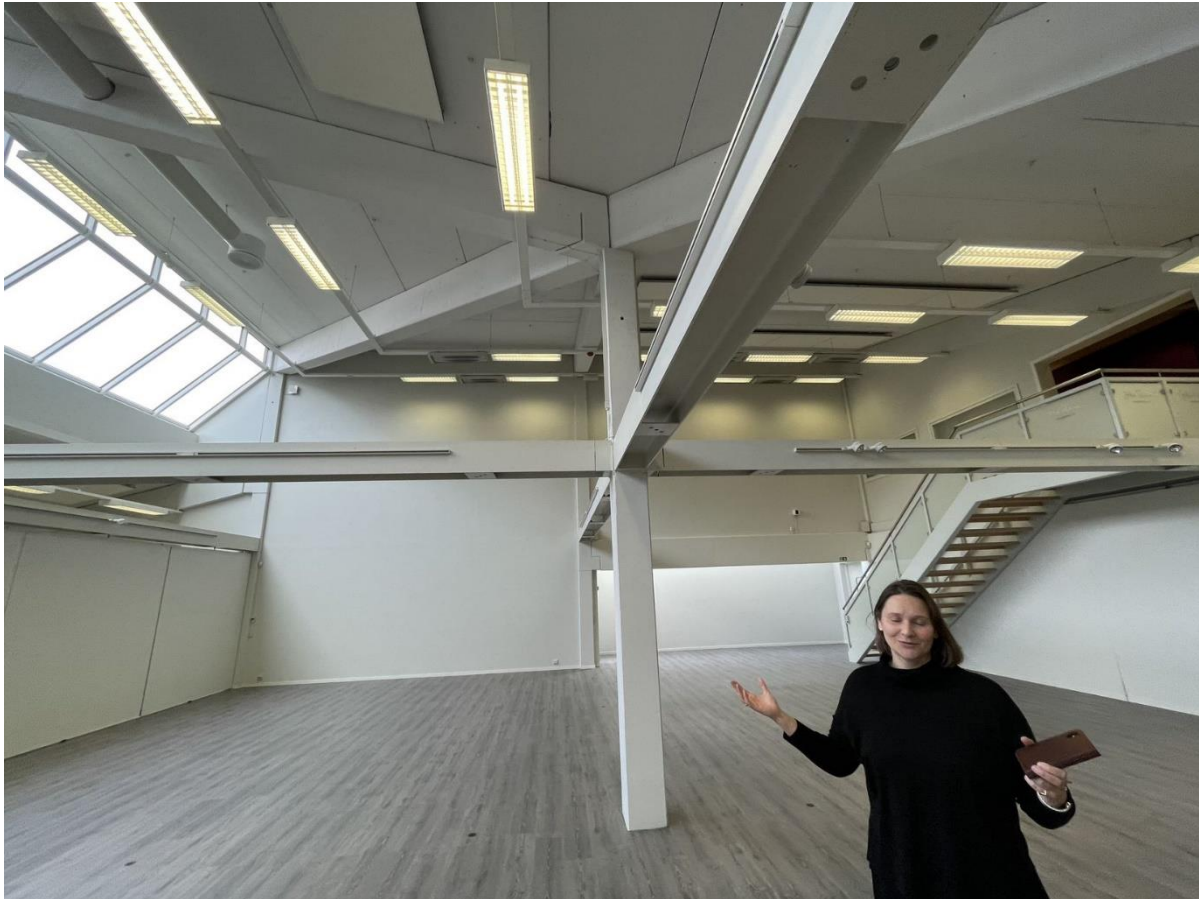
Demonterbare «snurrevegger» i utstillingsrommet ivaretar fleksibilitet med mulighet for underdeling av det store rommet. Men løsningen reduserer funksjonaliteten i åpen konfigurasjon, da søyler og bjelker er visuelt forstyrrende. Det er også HMS-relaterte problemstillinger knyttet til å håndtere veggelementene grunnet størrelse og tyngde.

Figur 13 Galleriet. Demonterbare "snurrevegger" gir fleksibilitet, men bæresystemet gir visuell støy i åpen konfigurasjon.

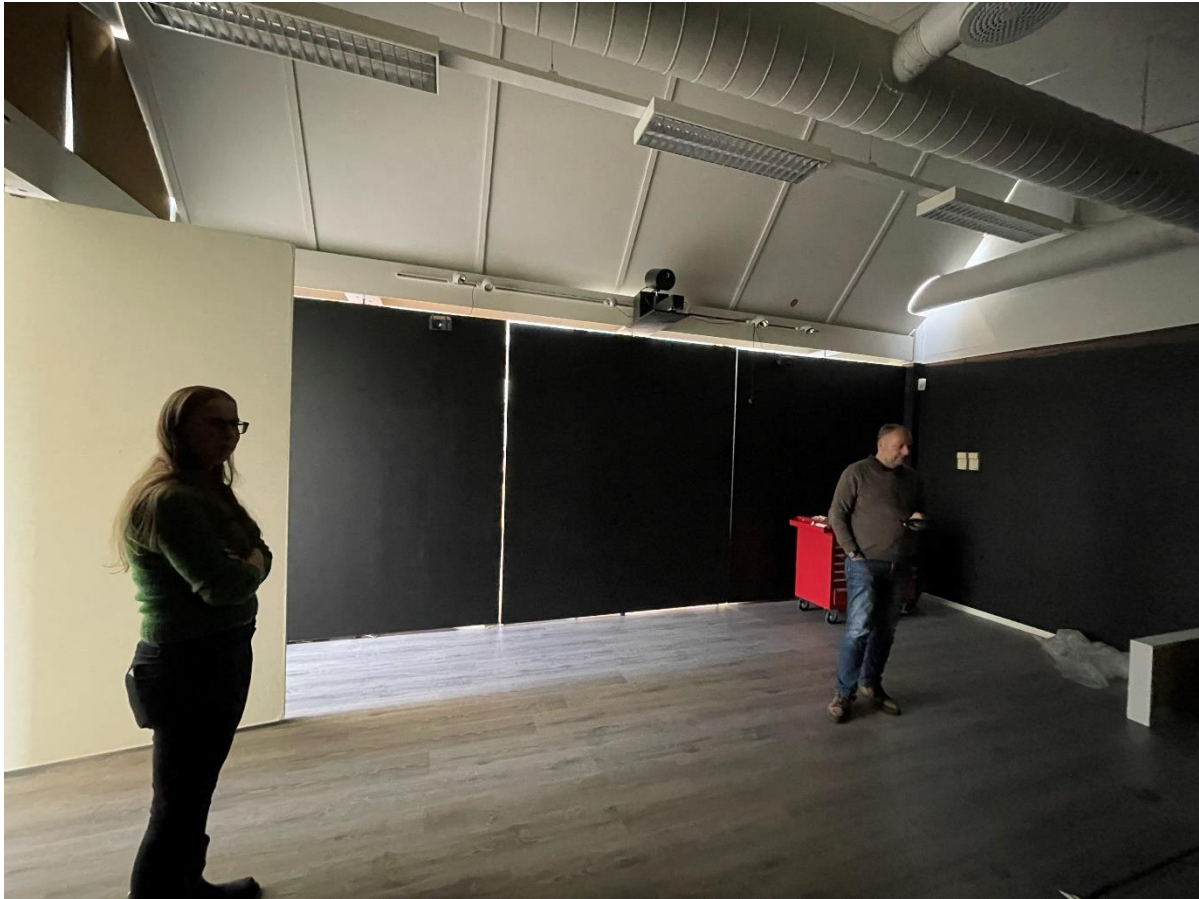
Det er også utfordringer med tanke på akustikk i galleriet. Dette er en gjenganger i store åpne rom med stor takhøyde. Dette kan utbedres ved å øke andelen lydabsorberende himling. Mellom Rian-galleriet og salen er det en del lydgjennomgang som gir begrensninger for samtidig bruk.

Figur 14 Avlukke i utsillingsarealet, forsøk på blanding.

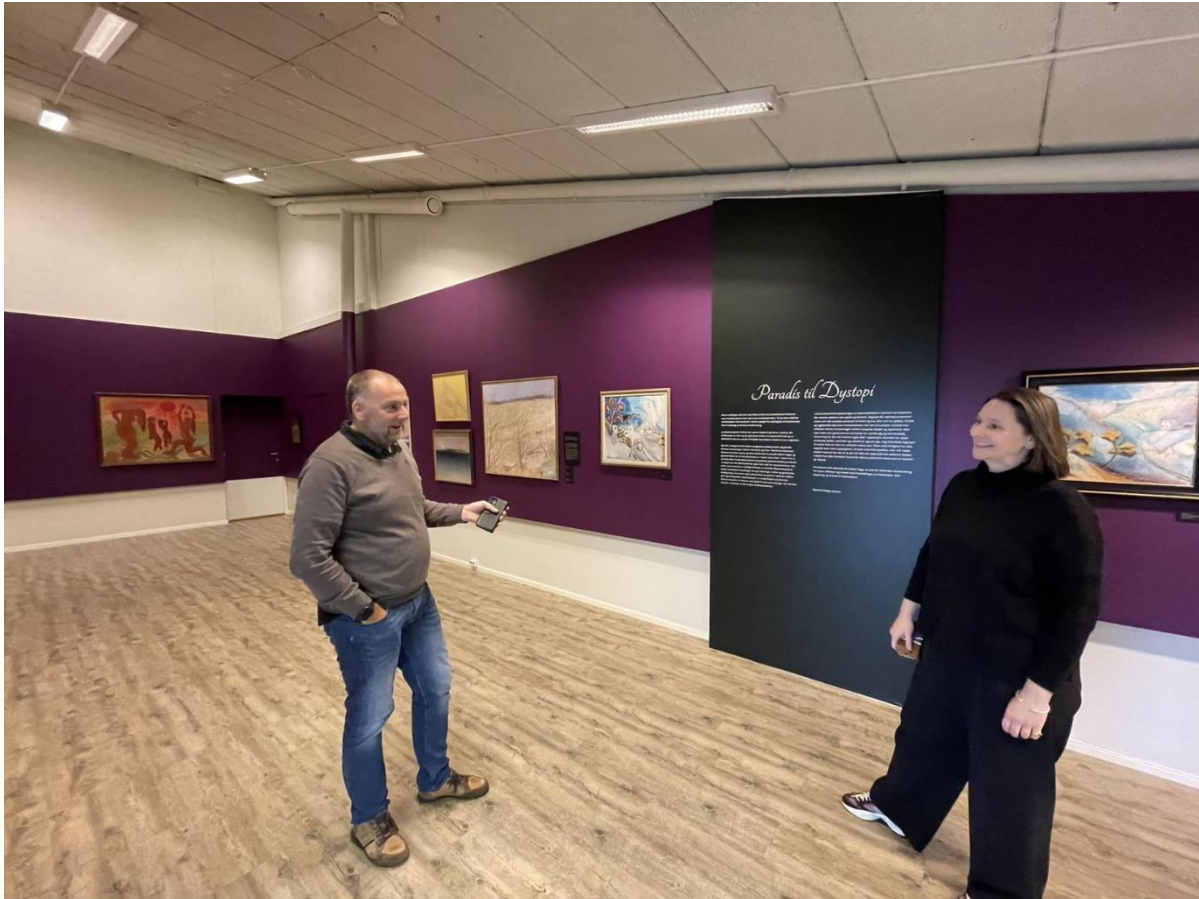
Figur 15 Riangalleriet. Lydgjennomgang fra salen virker sjenerende.

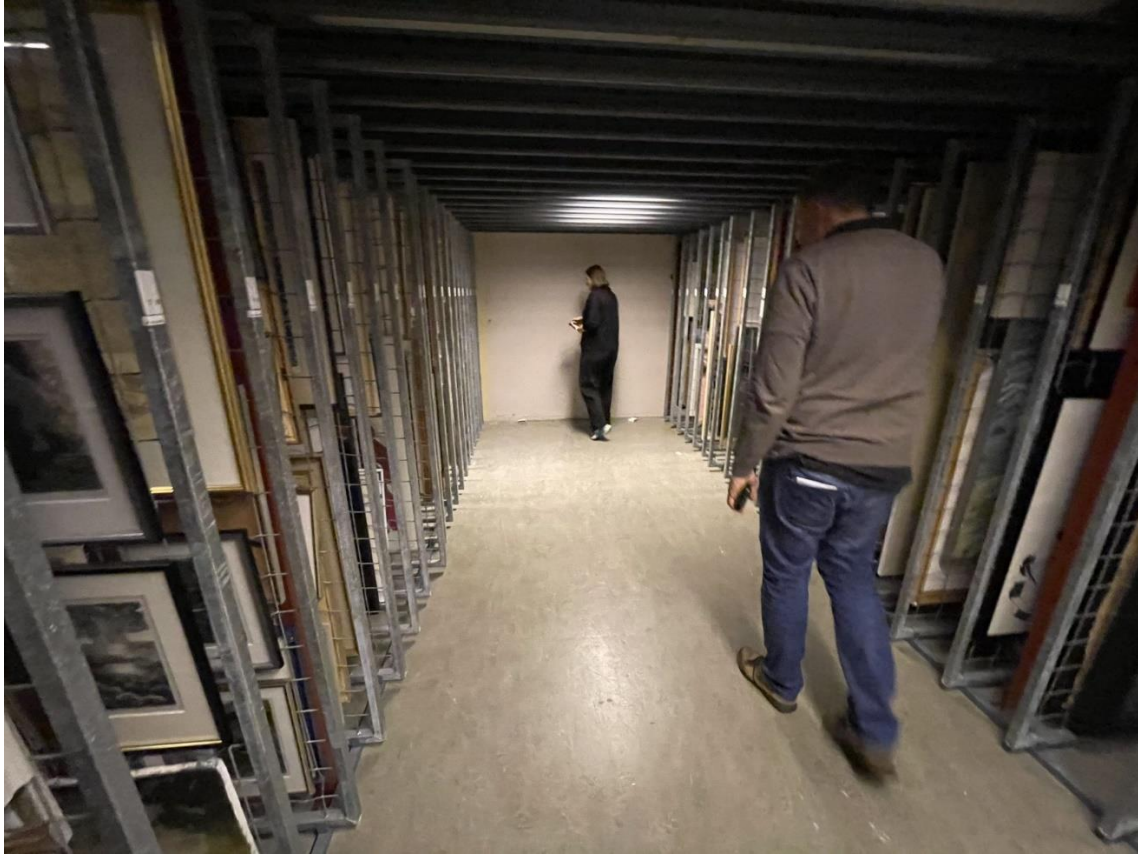
Figur 16 Et av magasinrommene i kjelleren.

En av Kunstmuseets oppgaver er å sikre trøndersk samtidskunst for framtiden. Dette innebærer nye innkjøp hvert år, men ingen avhending. Følgende er det et stadig økende behov for magasiner. I dag er magasinene spredt rundt i kjelleren på Kulturhuset. Flere av rommene har store problemer med lekkasjer og utgjør derfor en risiko for samlingen. At magasinene er spredt rundt gir også ekstra logistikk og sikkerhetsutfordringer knyttet til konservering og restaurering. Det er installert separat ventilasjonsanlegg for magasinene som gir et langt mer stabilt klima enn ellers i bygget.

Forsatt utvikling av skjevsetninger er også et problem i magasinarealene, hvor uttrekkbare kunstvegger kiles fast. Det medfører også en økende risiko og omfang av lekkasjer.

For å møte arealbehovet med tilfredsstillende sikkerhet for samlingen, må det etableres mer magasinareal og eksisterende magasiner med vannlekkasjer må utbedres eller flyttes.

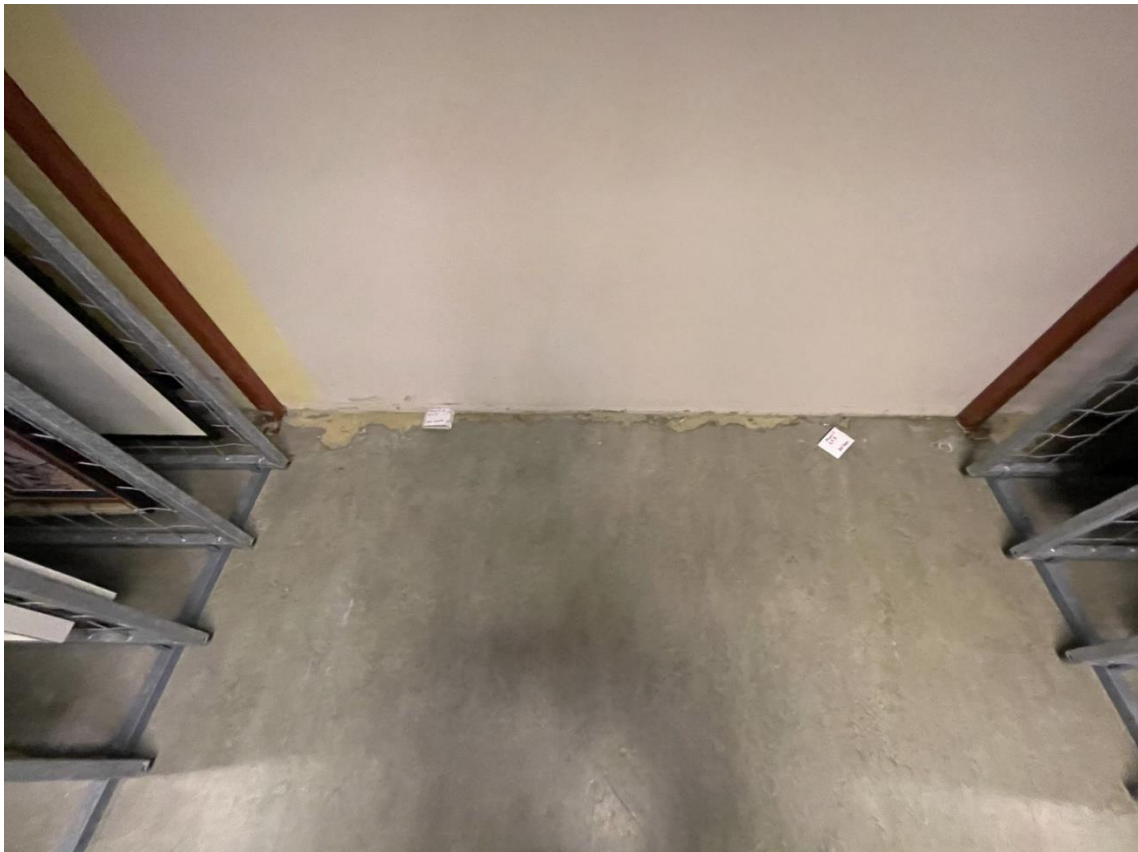
Figur 17 Fuktskader etter lekkasjer i magasin. Ny lekkasje uken etter befaringen

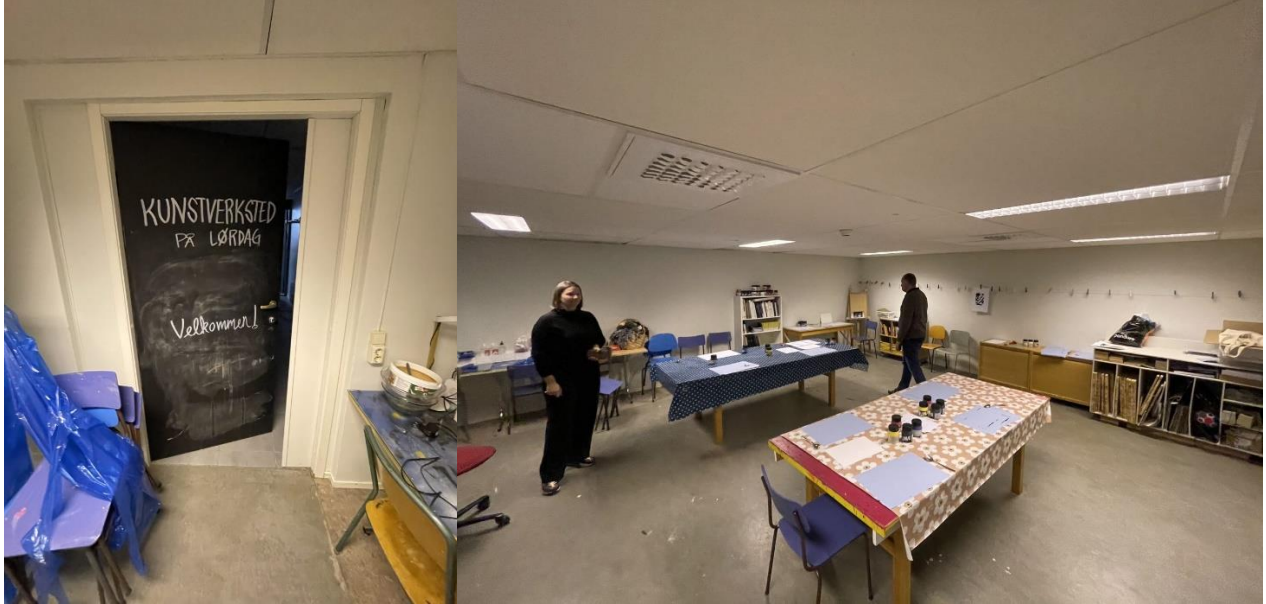
Tilgang til verkstedlokaler er viktig for Kunstmuseets drift og virksomhet, og det brukes svært hyppig i formidlingsprogrammet. Lokalet som brukes i dag er ikke egnet for slik virksomhet uten dagslys, uten utsug og god ventilasjon, for lite areal og lite synlig beliggenhet i Kulturhusets gamle garderobe i kjelleren. Dette er fasiliteter som er viktig for videreutvikling av virksomheten, og kan sees i sammenheng med etablering av folkeverksted i biblioteket.

Figur 18 Kunstverksted i kjelleretasjen. Mangler dagslys
