TILSTANDSRAPPORT
Namsos Samfunnshus

Sweco Norge AS er engasjert av Trøndelag fylkeskommune for å utarbeide en tilstandsanalyse av pelefundamentering og betongkonstruksjoner i underetasje av Namsos samfunnshus. Dette innbefatter en visuell kontroll av frilagte peler. Tilstandsanalysen gjennomføres ihht NS3424 nivå 1-2.

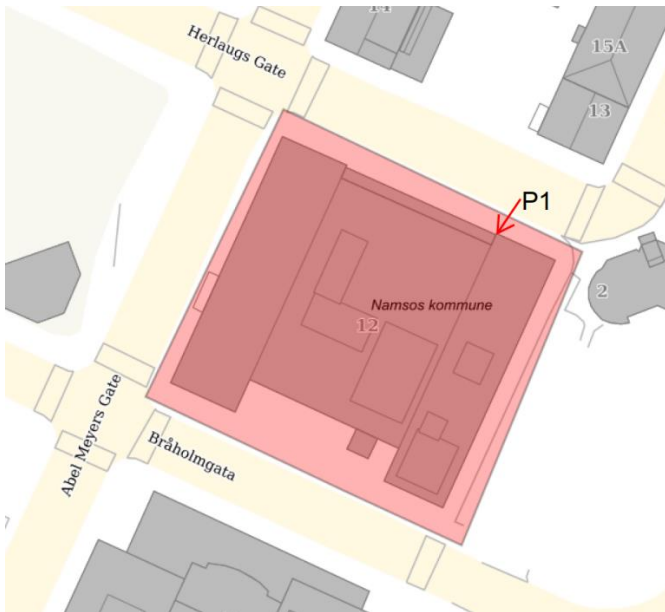
Gravepunkt P 1

Gravepunkt P1 i Herlaugs gate og ca. 10 fra hushjørne mot Carl Gulbransons gate.

Total gravedybde på ca. -2,8 m fra overkant asfalt som førte til frilagte peler på ca. 75 cm. Det var mye vannsamling i bunn. Det ble registrert blandet fyllmasser av sand, små stein og en god del knust tegl ned til -2,0 m. Langs plasstøpt grunnmur over hele høyde ble det registrert fylling i form av sprengstein som antas ble brukt til drenering. Ved en gravedybde på – 2,0 m gikk fyllmassene over til kompakte leire.

Grunnmuren over hele høyde er behandlet med et svart elastisk bituminøst belegg som antageligvis ble brukt til vanntetting. Tettemembran har løsnet flere steder. Det ble ikke registrert armeringskorrosjon, frilagt armering eller avskallet betong på grunnmuren. Betongens overflate ser tilsynelatende greit ut.

Ved befaring var det fokus på å sjekke pelenes tilstand i overgang fyllmasse/leire. Observasjon av 2 stk. frilagte peler ved P1 som er plassert nesten sentrisk under grunnmuren på 300 mm tykkelse og med en senteravstand (cc) på 470 mm viser nesten ingen form for korrosjon og er i god stand med en jevn svart og glatt overflate på den delen som var plassert ned i leire. Deler av pelene som har lagt i fyllmasser viser litt rødaktig belegg som delvis skyldes misfarging av knust teglstein rundt peler. Ved bruk av stålbørste gikk belegget lett av og det viste seg å være rent og glatt stål under.

Begge pelene på P1 viser en del overflaterust i overgangen hvor peler er støpt inn i grunnmuren, mens venstre frilagt pel viser også delvis oppsprukket stål i bunn flens. Overflaten på pelene lenger under, og i leirelag, viser ingen rust eller avskallet stål og er glatte og fine.

Venstre pel ved P 1 konkluderes å være sterk rusten og tiltak bør settes i gang. Høyre pel ved P1 er i bedre stand, men bør behandles samtidig med venstre pel

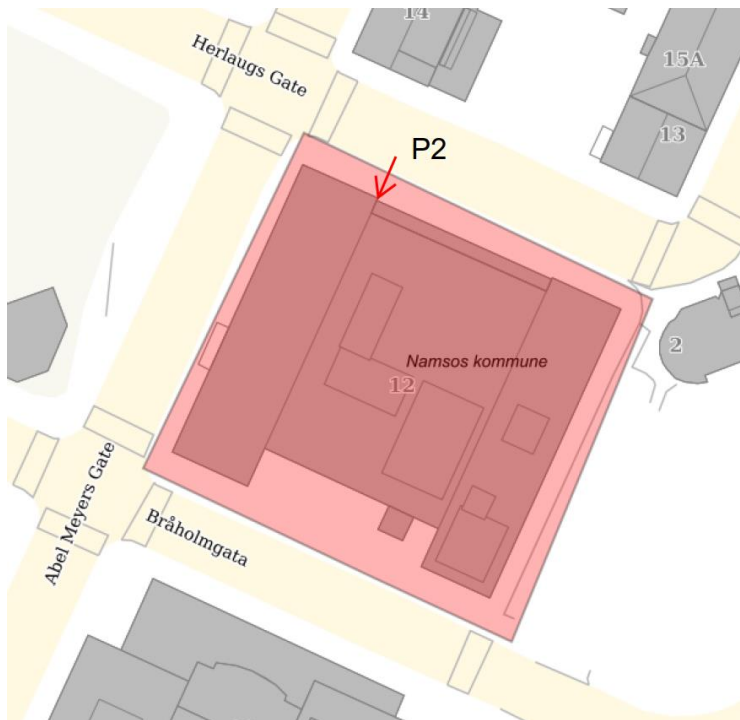
Gravepunkt P 2

Gravepunkt P2 i Herlaugs gate og ca. 10m fra hushjørne mot Abel Meyers gate. Total gravedybde på ca. -2,75m fra overkant asfalt som førte til frilagte peler på ca. 105 cm. Det var ingen vannsamling i bunn. Det ble registrert blandet fyllmasser av sand, små stein og en god del knust tegl og mindre mengder porselen ned til -2,0 m. Langs plasstøpt grunnmur over hele høyde ble det registrert fylling i form av sprengstein som antas ble brukt til drenering. Ved en gravedybde på -2,4 m gikk fyllmassene over til kompakte leire.

Det ble registrert flere lag med asfaltbelegg i overgang fyllmasser og leire. Hvor langt belegget strekker seg under og sideveis under huset ble ikke registrert. Grunnmuren over hele høyden på ca. 1,75 m er behandlet med et svart elastisk bituminøst belegg som antageligvis ble brukt til vanntetting. Tettemembran har løsnet flere steder. Det ble ikke registrert armeringskorrosjon, frilagt armering eller avskallet betong på grunnmuren. Betongens overflate ser tilsynelatende greit ut. Ved underside av grunnmuren ble det registrert en del støpereir, frilagt glattstål armering og bøylar som viser en del rust. Målt diameter på armering Ø 20 mm og bøylar Ø 10 mm.

Ved befaring var det fokus på å sjekke pelenes tilstand i overgang fyllmasse/leire. Observasjon av 2 stk. frilagte peler ved P2 som er plassert nesten sentrisk under grunnmuren med en senteravstand (cc) på 500 mm viser nesten ingen form av korrosjon. Begge peler har tydelige sveiseskjøter mellom 160 og 300 mm under grunnmur. Begge pelene er i god stand med en jevn svart og glatt overflate, på den delen som var plassert med tett leier rundt. Deler av pelene som har lagt i overgang mellom leire og fyllmasser viser litt røddaktig belegg som delvis skyldes missfaring av knust teglstein rundt peler. Ved bruk av stålbørste gikk belegget lett av og det viste seg rent og glatt stål under.

Pelene på P2 viser litt overflaterust i overgang grunnmur. Det kan antas at mesteparten av rust kommer fra frilagt armering som er montert helt inntil peler. Det ble ikke registrert dype rustskader eller avskalling av stål. Det ble utført flere målinger med skyvelære for å sjekke en mulig tverrsnitts reduksjon. Pelene ved P2 konkluderes å være i god stand.

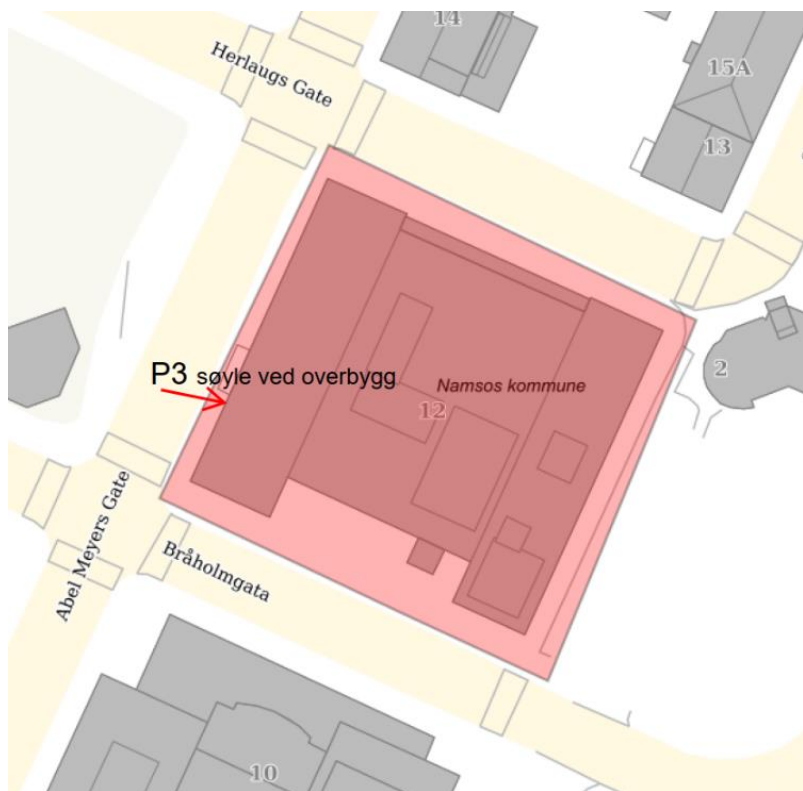
Gravepunkt P 3

Opprinnelig gravepunkt P3 i Abel Meyers gate ble flyttet lenger mot Bråholmgata for å sjekke tilstand og utvikling av peler som tidligere var kartlagt i november 2020. Total gravedybde på ca. -2,50 m fra overkant asfalt. Det var lite vannsamling i bunn. Det ble registrert blandet fyllmasser av sand, små stein og knust tegl ned til -2,20 m. Frilagt bordforskalet søylefundament i betong målt 1,50 m høy, 0,9m breidd og 0,4 m tykk. Det ble ikke registrert armeringskorrosjon, frilagt armering eller avskallet betong på fundament. Betongens overflate ser tilsynelatende greit ut.

Observasjon av 2 stk. sentrisk innstøpte peler, med senteravstand (cc) på 530 mm, viser ingen korrosjon og peler er i god stand med en jevn svart og glatt overflate over hele den frilagte delen på 1,10 m. Ingen tegn til korrosjon i overgang leire og fyllmasse, og overgang i fundament.

Måling med skyvelære på flere punkter langs peler viser ingen målbar tverrsnitts reduksjon.

2 stk. peler ved P 3 konkluderes å være i veldig bra stand.

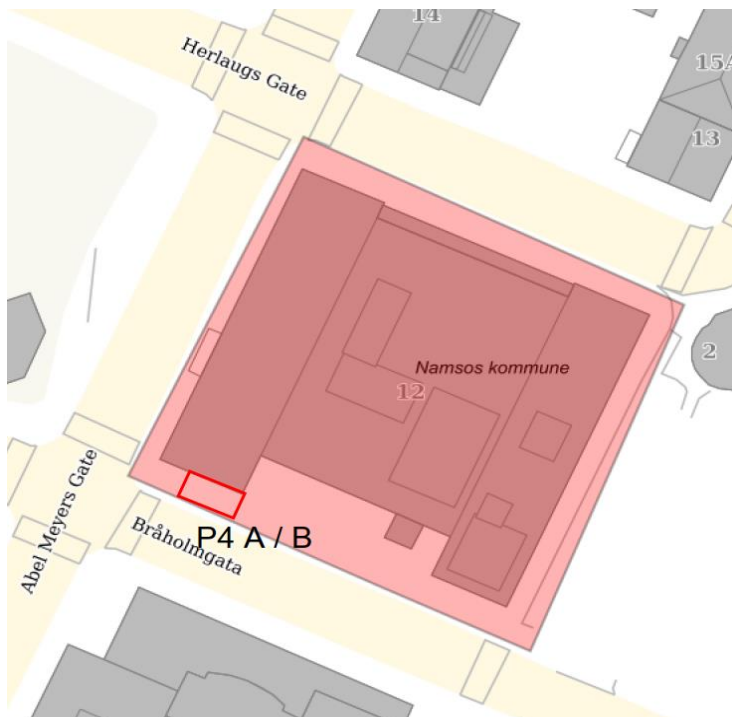
Gravepunkt P 4 A-B

Opprinnelig gravepunkt P4 i hjørne Bråholmgata og Abel Meyers gate måtte flyttes lenger fra hushjørne da det ble ved graving registrert et stort tverrgående fundament som gikk mye dypere. Fundamentet avslutter 300mm ut forbi hushjørne mot Bråholmgata og ble målt 550 mm breidd. På grunn av stor usikkerhet om dybde på fundamentering og peler, ble det bestemt å flytte/utvide graving til neste peleplassering lenger vekk fra hushjørne. Ny graveplassering er ca. 7,5 m lenger fra hushjørne.

Ved graving ned til underkant grunnmur på ca. -2,0 m fra asfalt ble det registrert et nytt fundament som stikker ca. 10 cm ut forbi grunnmuren. Fundament ble målt til ca. 1,85 m høy og 0,9 m breidd. Tykkelse på fundament ble ikke kartlagt, men antas å være tykkere enn 400 mm. Underkant fundament ble registrert på en gravedybde på ca. -3,85 fra asfalt. For å kunne inspisere peler, måtte det graves ned ytterligere 500-600 mm. Kunde ble varslet omgående og det ble avtalt å avslutte videre graving siden omfang og ny gravskråning ville komme inni veibane. Tilstand på peler antas å være i bra forfatning, på grunn av tidligere kartlagte peler i leirelag som viste ingen korrosjon.

Stedlige masser med stor stein langs grunnmur og blanding av sand og tegl ned til ca. -2,0 m. Deretter kompakt, tette leire. Mye vannsig på -2,50 m. Det ble ikke registrert armeringskorrosjon, frilagt armering eller avskallet betong på fundament og grunnmur. Betongens overflate ser tilsynelatende greit ut.

2 stk. peler ved P4B konkluderes/antas å være i bra stand ut fra tidligere kartlagte peler.

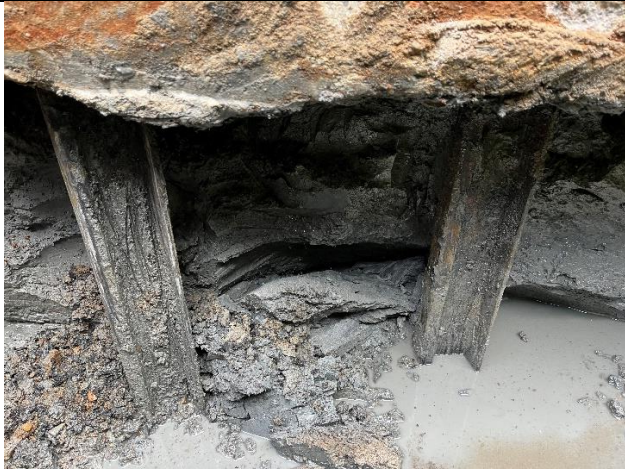
Bilde 2: P 1: Peler før rengjøring.

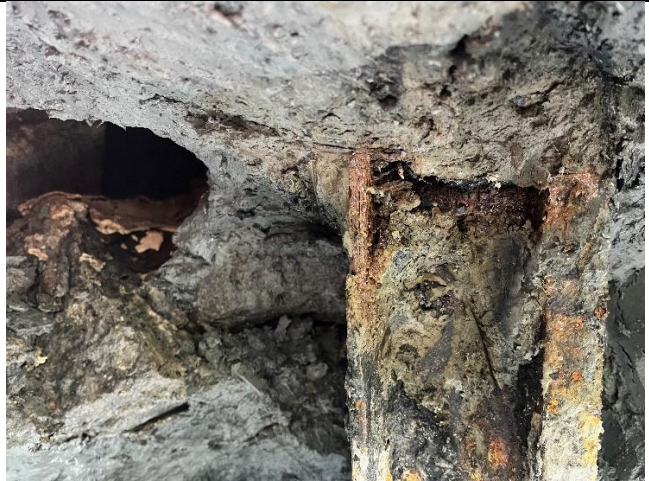
Bilde 3: P 1: Venstre pel i overgang grunnmur.

Pelen frigraves og rengjøres. Rusten overgang mot grunnmur frimeisles, sandblåses og stålet behandles med rustbeskyttende maling. Sveise på korte armeringsjern langs pel, og støpe nytt fundament rund pelen ned til leire og opp under eksisterende grunnmur.

Alternativ løsning: Innstøpt pel frimeisles i grunnmur inntil man treffer friskt stål. Rusten pel sages ut og erstattes med nytt stål med sveiseforbindelse.

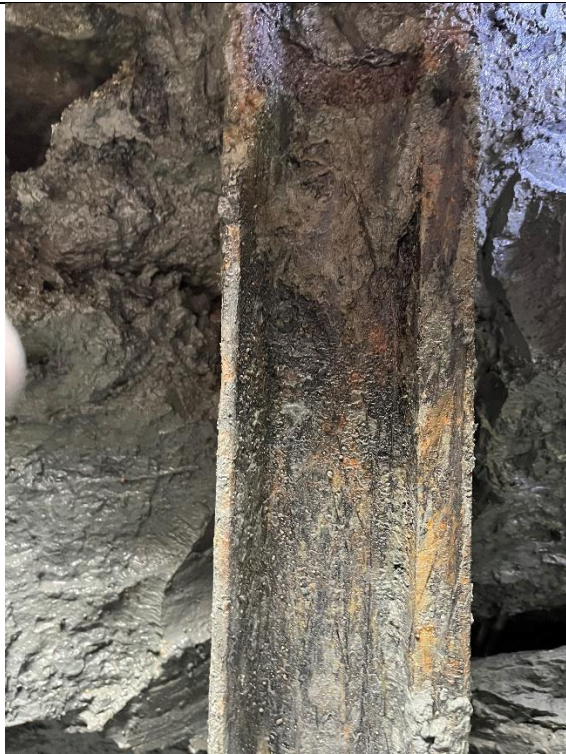
Bilde 4: P 1: Venstre pel lenger ned og rengjort.

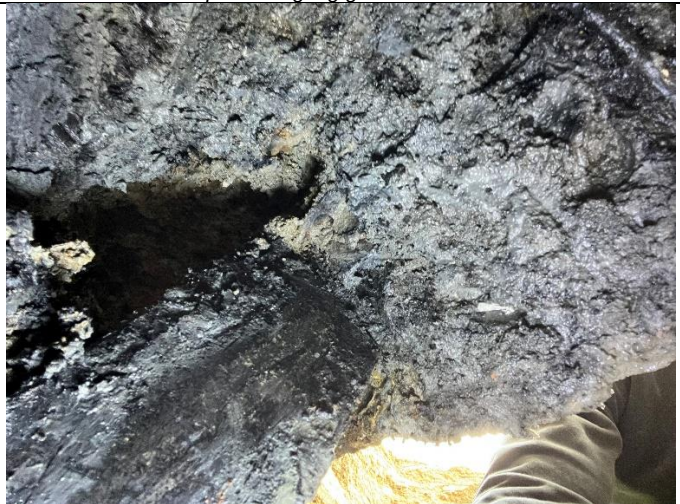
Bilde 5: P 1: Høyre pel i overgang grunnmur.

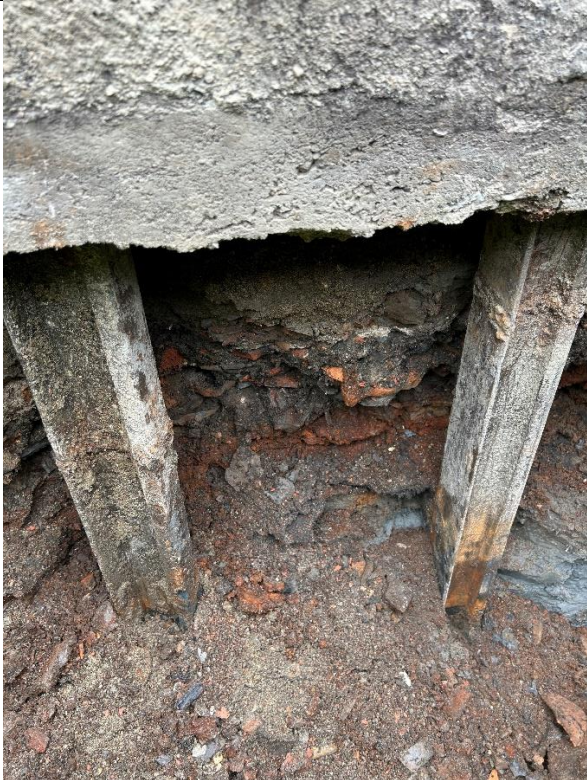
Bilde 6: P 2: oversikt/plassering peler. Mye knust tegl i fyllmasser som danner rød farge på peler.

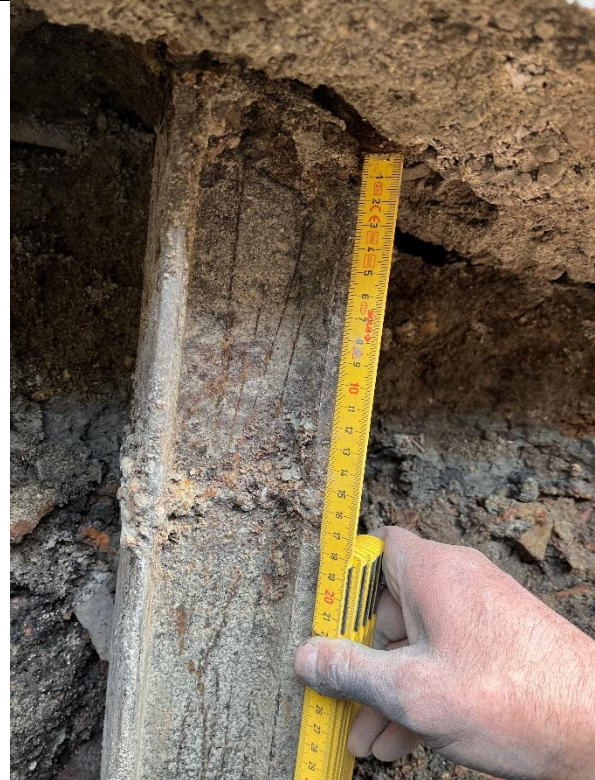
Bilde 7: P 2: Høyre pel ,med overgang i grunnmur og sveiseskjøt.

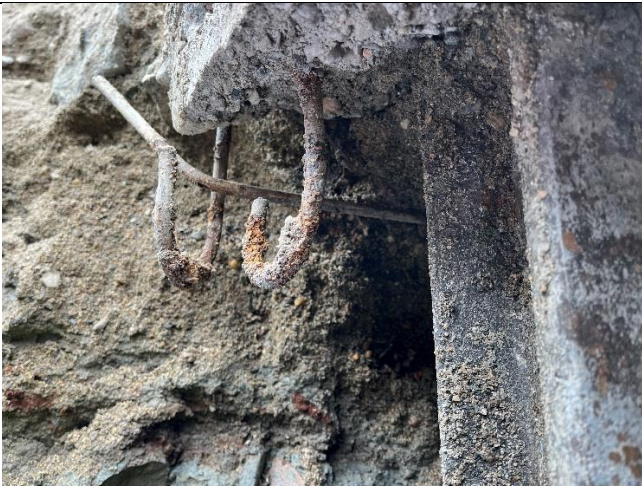
Bilde 8: P 2: Høyre pel i overgang pel grunnmur. En del frilagt og rusten armering/bøyler rundt.

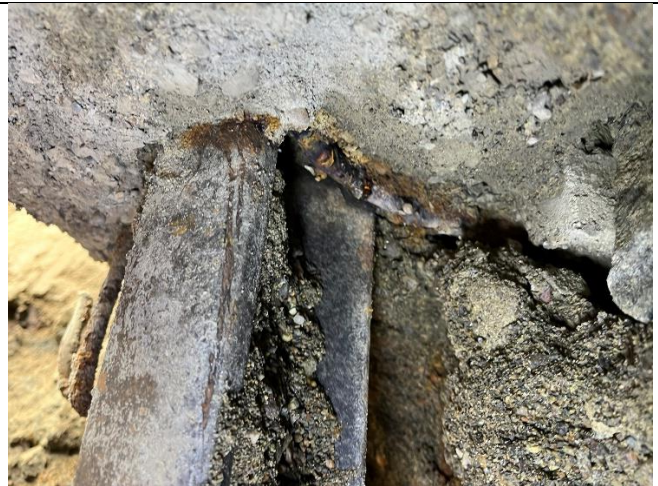
Bilde 9: P 2: Høyre pel overgang grunnmur sett fra bakside.

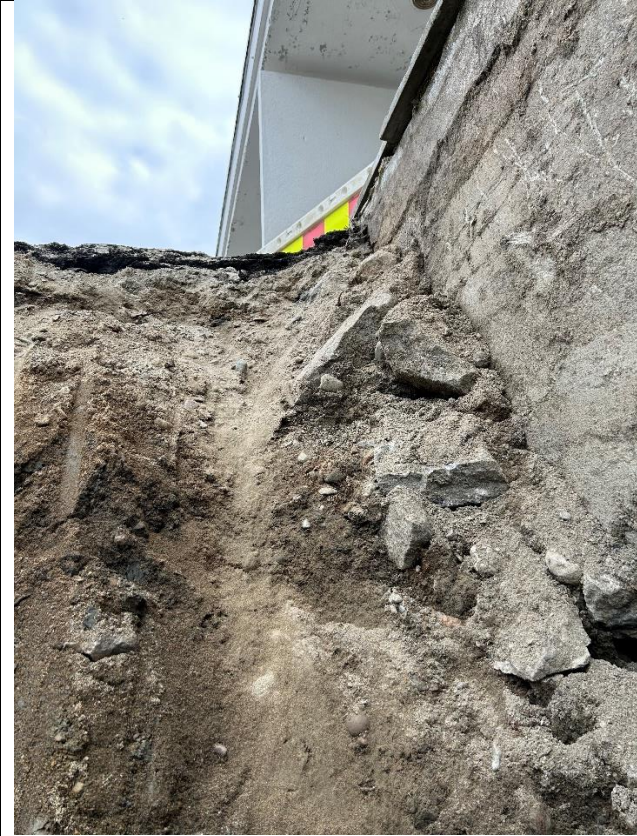
Bilde 10: P 2: fyllmasser med stor stein langs grunnmur.

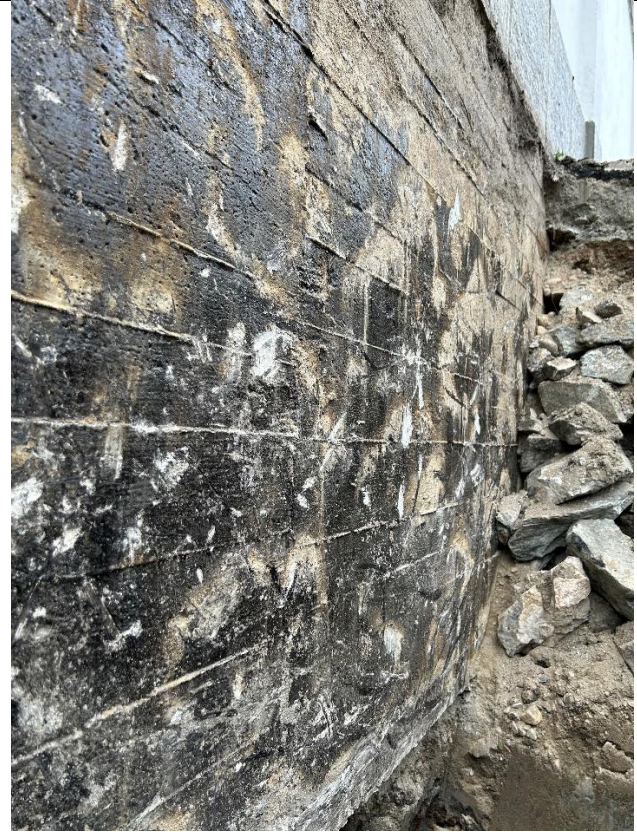
Bilde 11: P 2: Grunnmur uten synlig armeringskorrosjon eller avskallet betong.

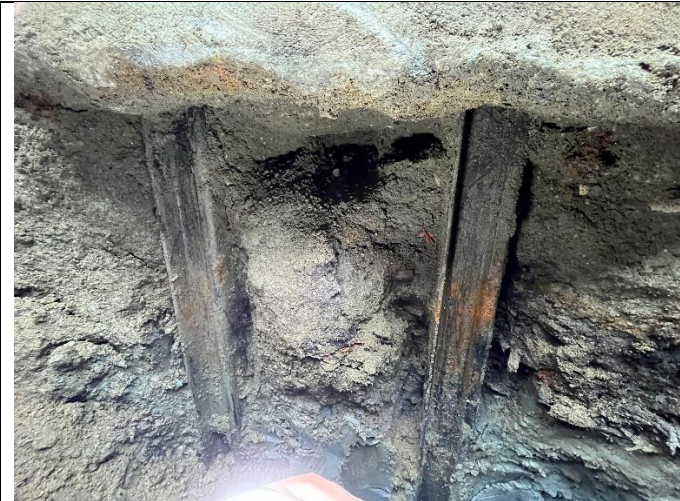
Bilde 12: P 3: Oversikt og plassering av peler.

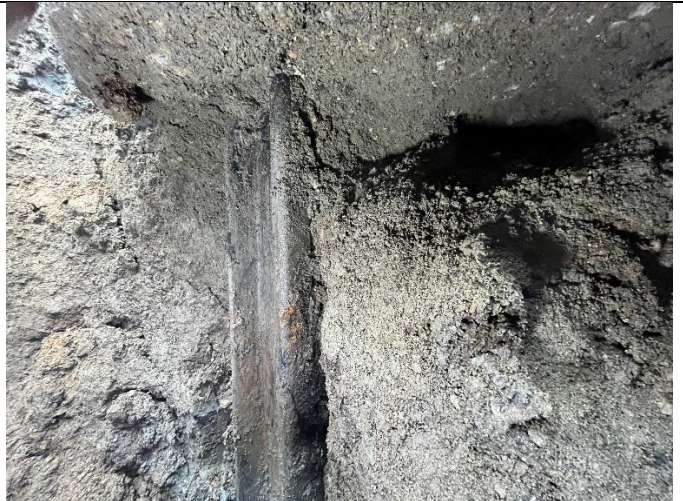
Bilde 13: P 3: Venstre pele overgang i fundament.

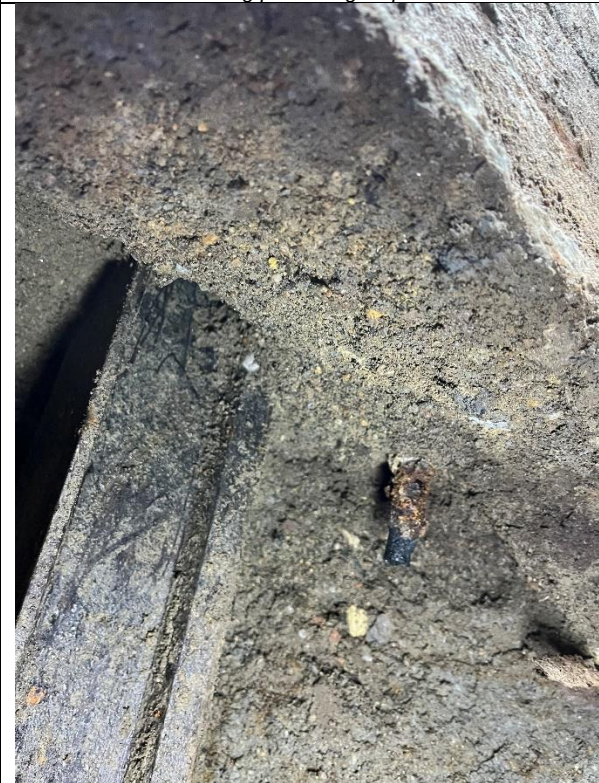
Bilde 14: P 3: Høyre pel overgang fundament.

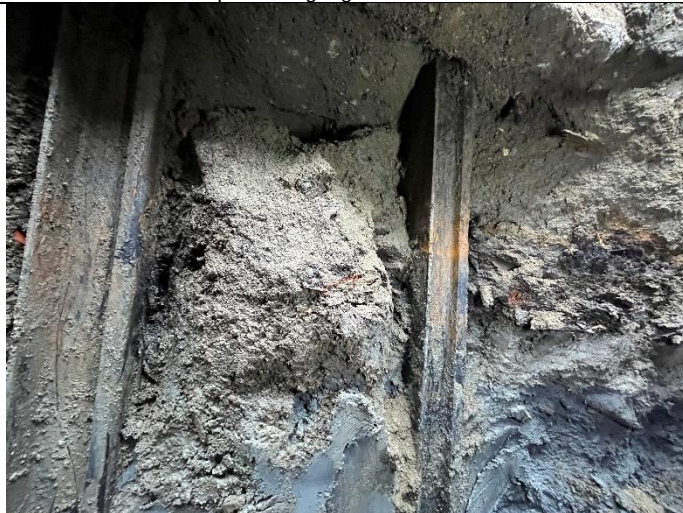
Bilde 15: P 3: overgang fyllmasser/leire.

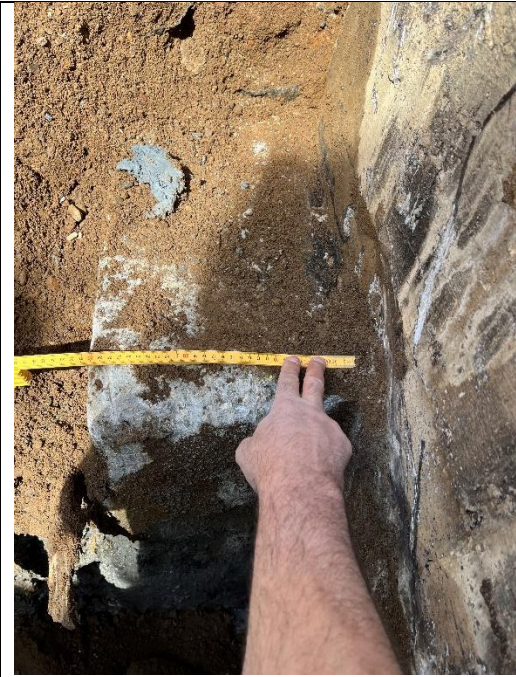
Bilde 16: P 4A: Dimensjon fundament.

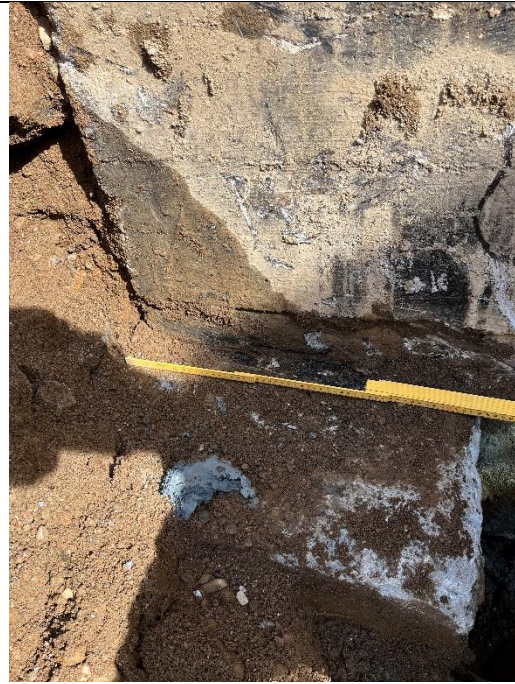
Bilde 17: P 4A: Dimensjon fundament.

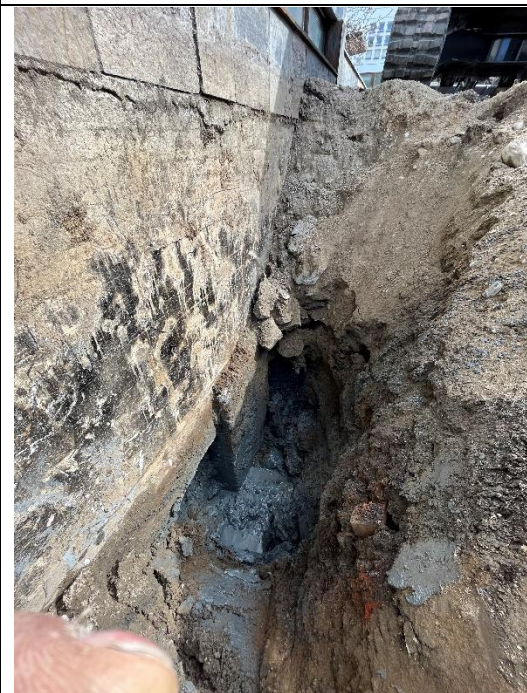
Bilde 18: P 4B: Oversikt fundament.

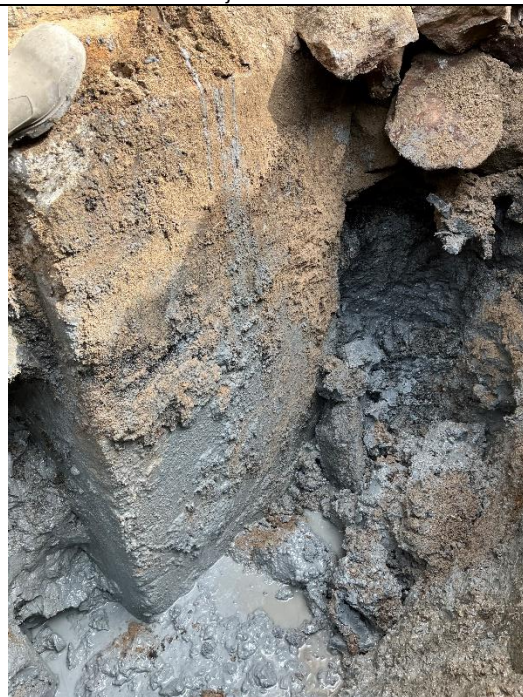
Bilde 19: P 4B: Fundament uten frilagt peler.

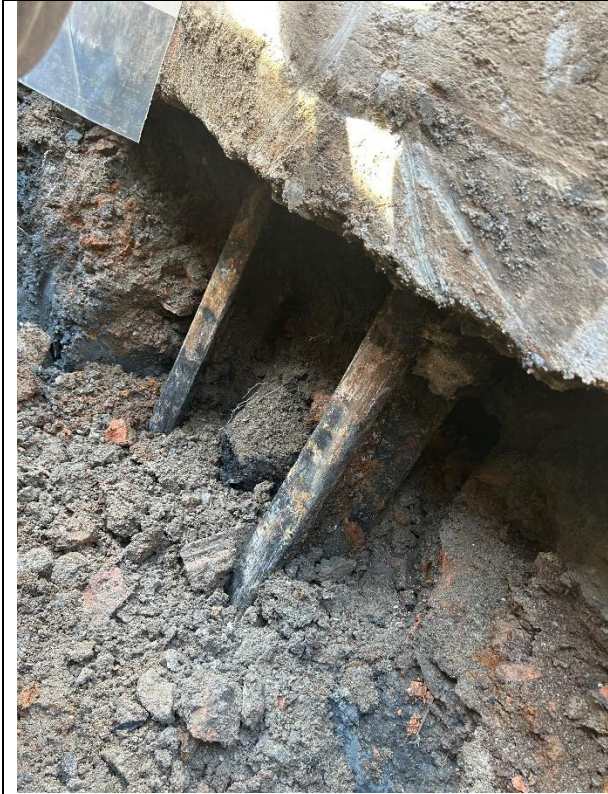
Bilde 20: P 5: Oversikt/plassering av peler.

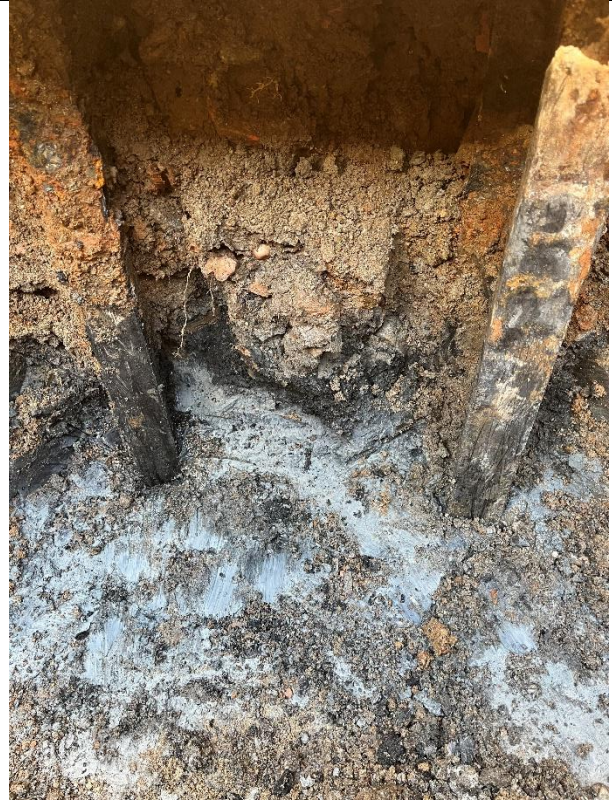
Bilde 21: P 5: Overgang peler fyllmasser/leire.

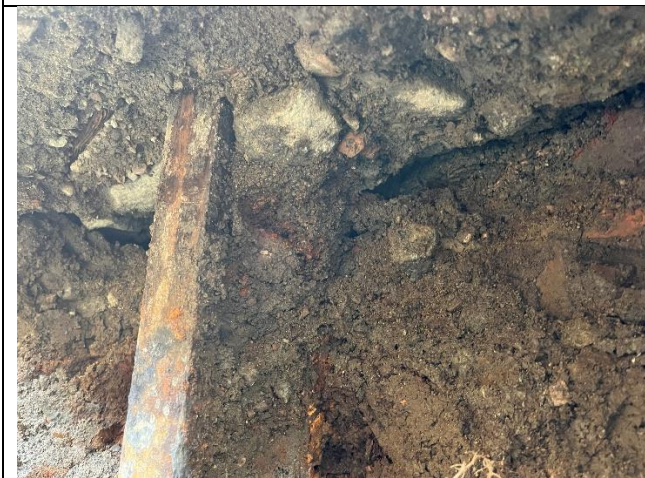
Bilde 22: P 5: Venstre pel overgang grunnmur.

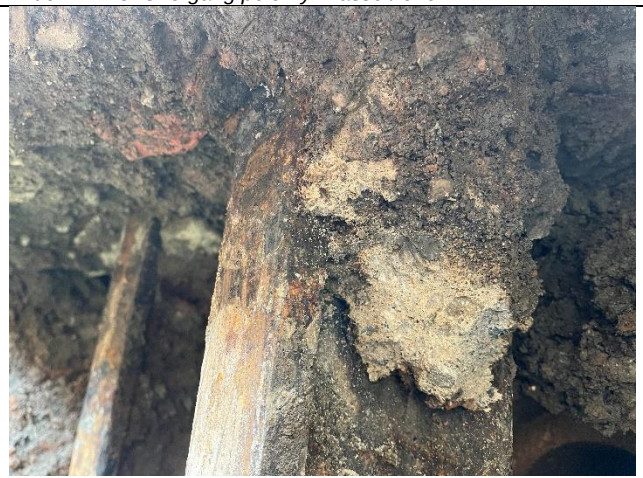
Bilde 23: P 5: Høyre pel overgang grunnmur.

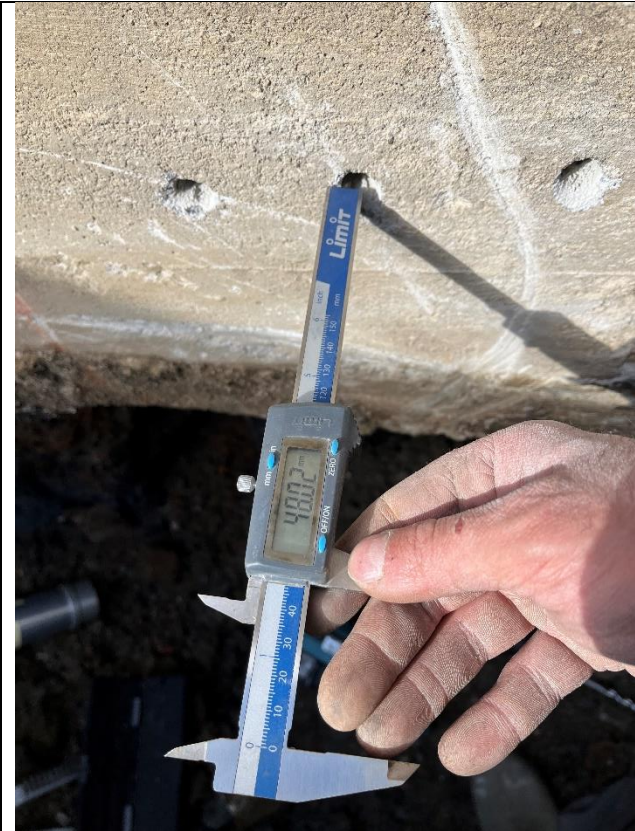
Bilde 24: P 5: Koridprøver

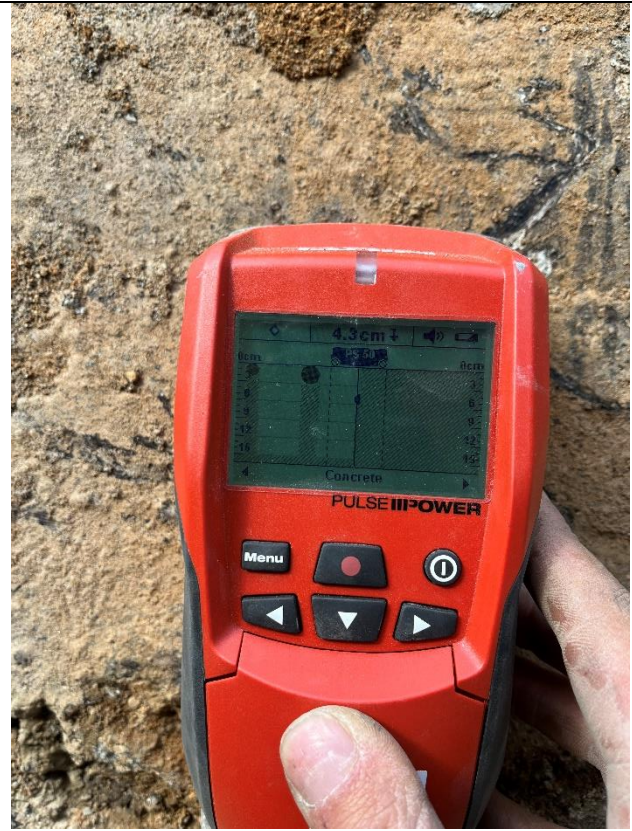
Bilde 25: P 5: Måling overdekning

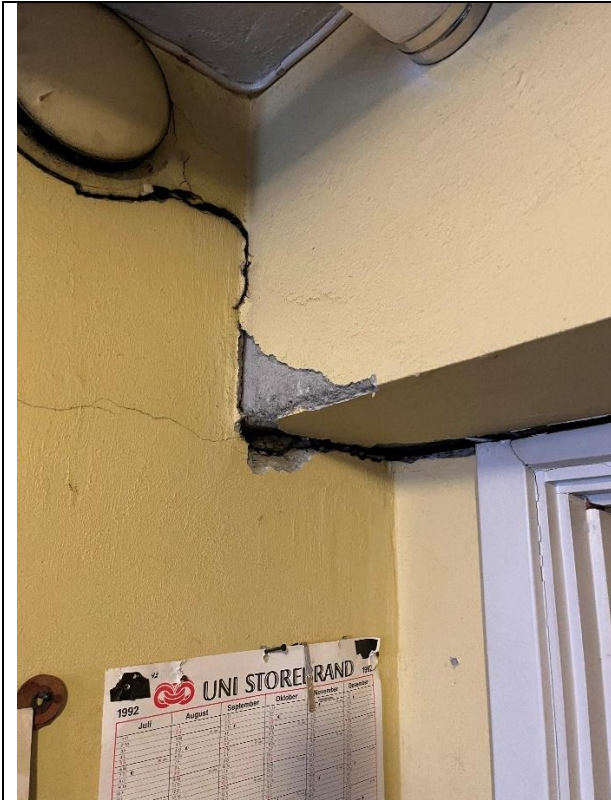
Her ble det også registrert en del store gjennomgående sprekker i skillevegger mot naborommene og mindre sprekker/riss i gulv på grunn og dekke over. Retning og utforming på registrerte sprekker tyder på en punktviss setning i bærende søylegruppe plassert ca. 4,30m parallelt med ytterveggen. Driftspersonell for Namsos Samfunnshus opplyser at disse sprekke har vært der i minst 40 år. For å sjekke om en eventuell setning har forplantet seg lenger opp i etasjene ble det også utført nivellering av gulv over verksted. Her ble det målt en mindre høydeforskjell på ca. 13 mm med laveste punkt i døråpning langs korridor. Det var ikke registrert noe sprekke i synlige betongkonstruksjoner i etasjene over kjeller.

Bilde 26: Sprekk i verksted i kjeller. Sett mot korridorvegg med dørutsparring.

Gjennomgående sprekker i verksted mot lager og tavlerom som beskrevet i kapittel 3, fylles med egnet mørtel. Dette også for å ivareta eventuelle brannsmitte fra tavlerom og ut i bygget. Synlig armering i krypkjeller kan for eksempel rengjøres med stålbørste og armering behandles med en rustbeskyttende maling.

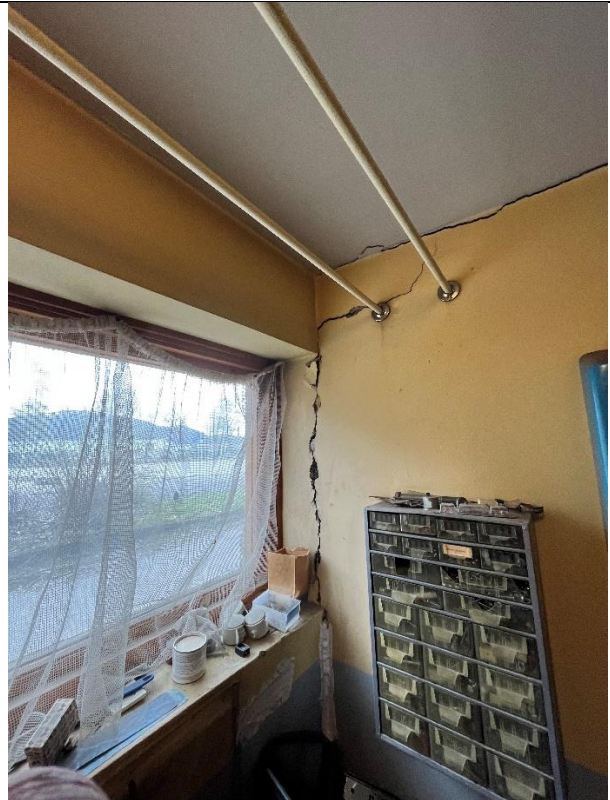
Bilde 27: Sprekk i verksted i kjeller. Sett mot yttervegg.

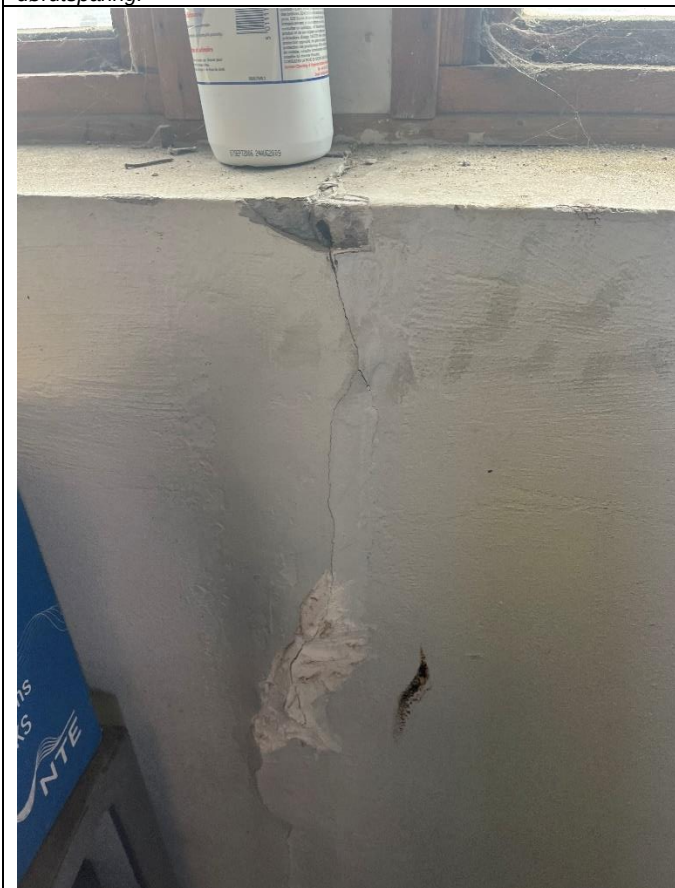
Bilde 28: Skade i brystning mot Klingavegen

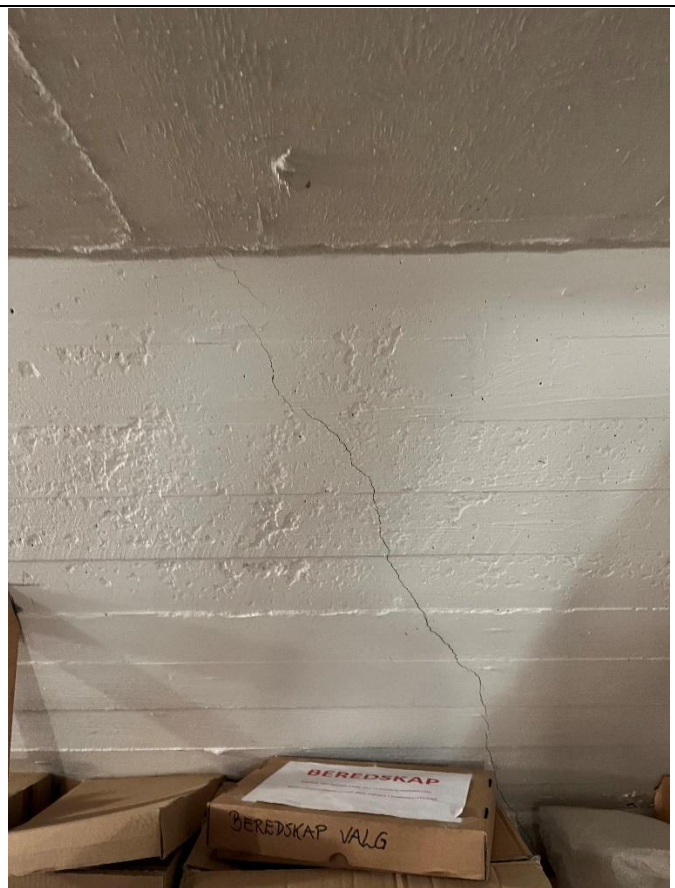
Bilde 29: Riss i arkiv, overgang skråtak/vegg.

Observerte riss og sprekker i betongkonstruksjoner i underetasjen, anses å ikke være kritiske og kan enkelt utbedres for eksempel ved å åpne riss og sprekker slik at egnet reparasjonsmørtel kan sparkles på og males over. Selve utbedringen anses å være et kosmetisk tiltak. Betongen i underetasje vurderes å være i bra stand og hele kjelleren viser, med noen små unntak, ingen fuktinntrenging eller dårlig lukt. Utbedring av riss og sprekke langs yttervegger med vanninntrenging kan for eksempel utbedres ved å injisere en egnet masse som stopper videre vanninntrenging utenfra. Etter utført injisering pusses over riss og sprekker med egnet reparasjonsmørtel og males over.

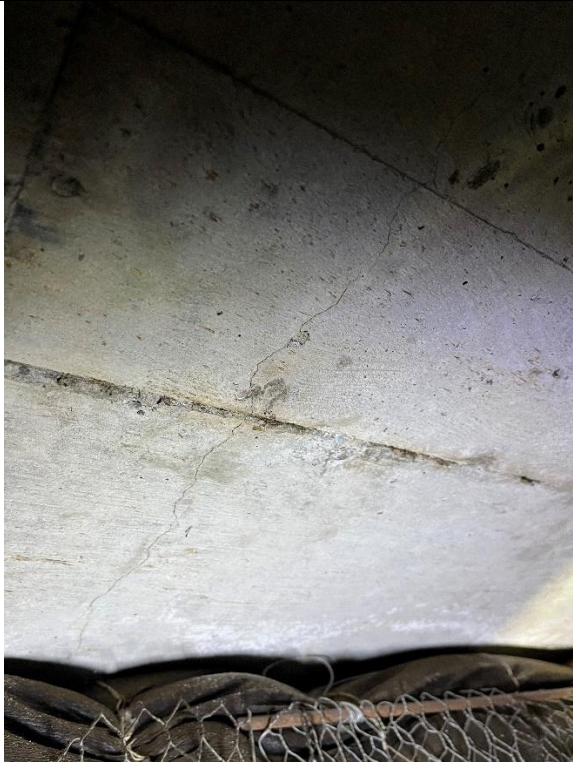
Bilde 30: Mindre riss i krypkjeller:

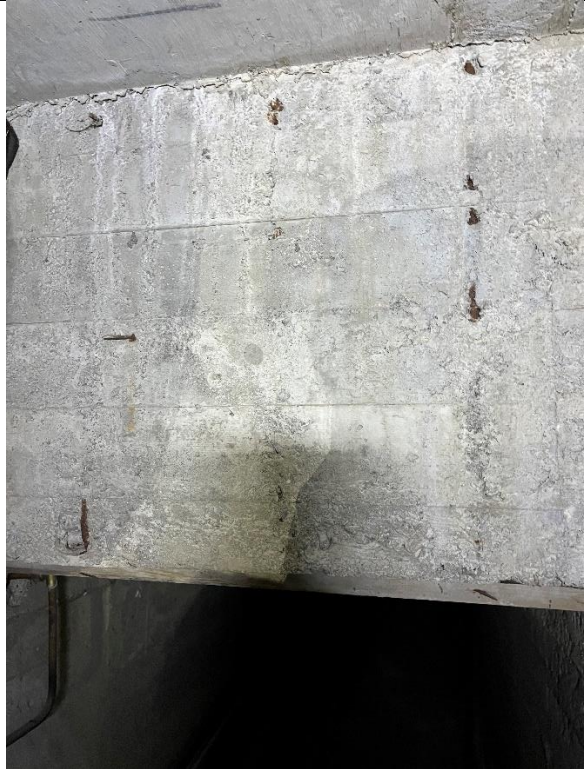
I krypkjeller ble det registrert en del betong med lite overdekning og synlig armering, samt små riss i vegger, drager og gulv. Men området var tørt og uten lukt. Trappegang mot Herlaugsgate og brystning mot Klingsveggen viser litt fuktinntrenging som medførte til flassende maling og salt/kalk utslag. Tilsendte bilder av sjakten i traforom mot Herlaugs gate (som ikke var tilgjengelig på befaringstidspunkt) viser også stående vann på gulv.

Bilde 31: Synlig armering i drager i krypkjeller.

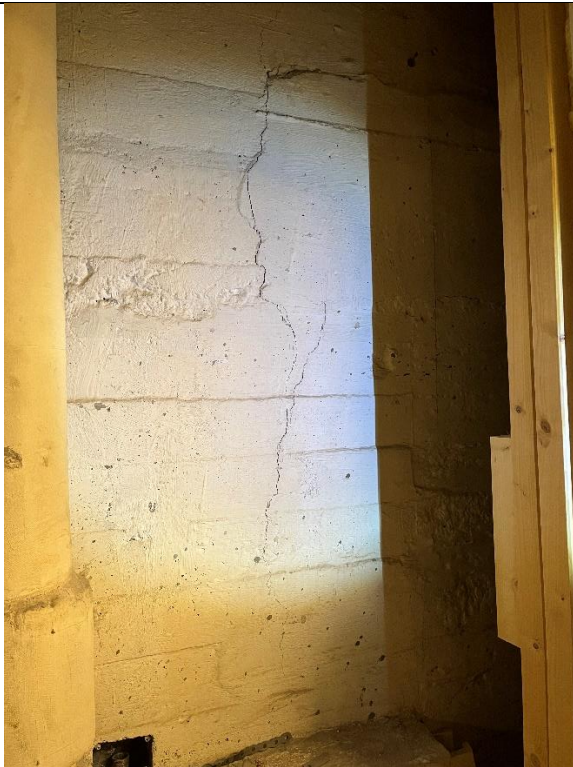
Bilde 32: Riss i betongvegg rom til krypkjeller.

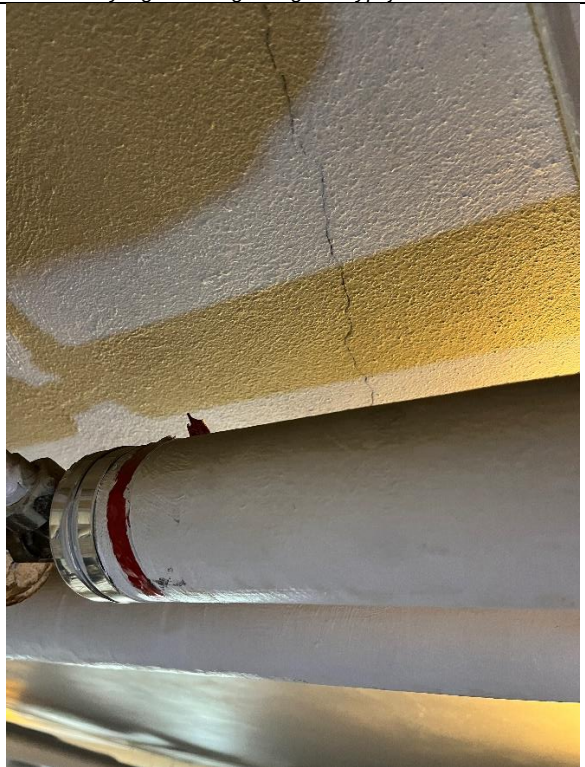
Bilde 33: Riss i dekke kjelleretasje.

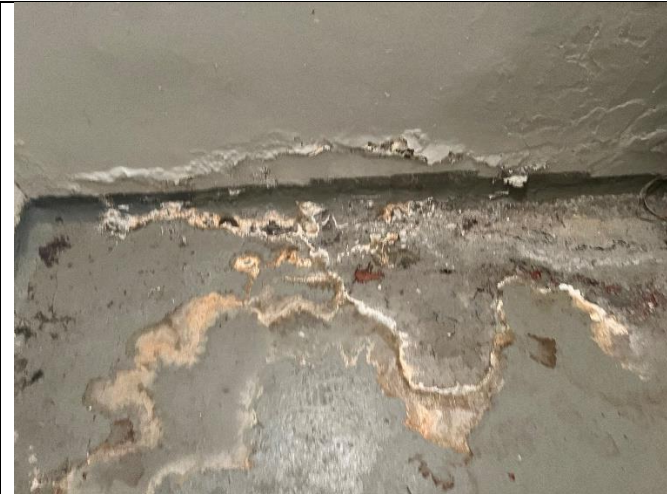
Bilde 34: Fuktinntrenging brystning mot Klingavegen.

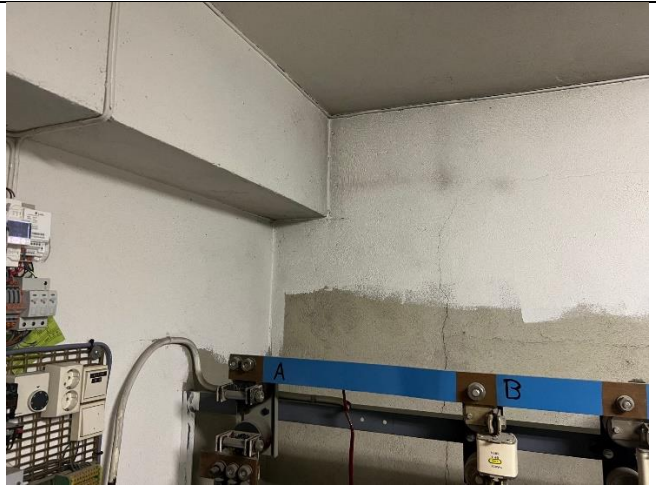
Bilde 35: Traforom riss i yttervegg mot Herlaugsgate, men ingen riss i korridorvegg mot verkstedrom.

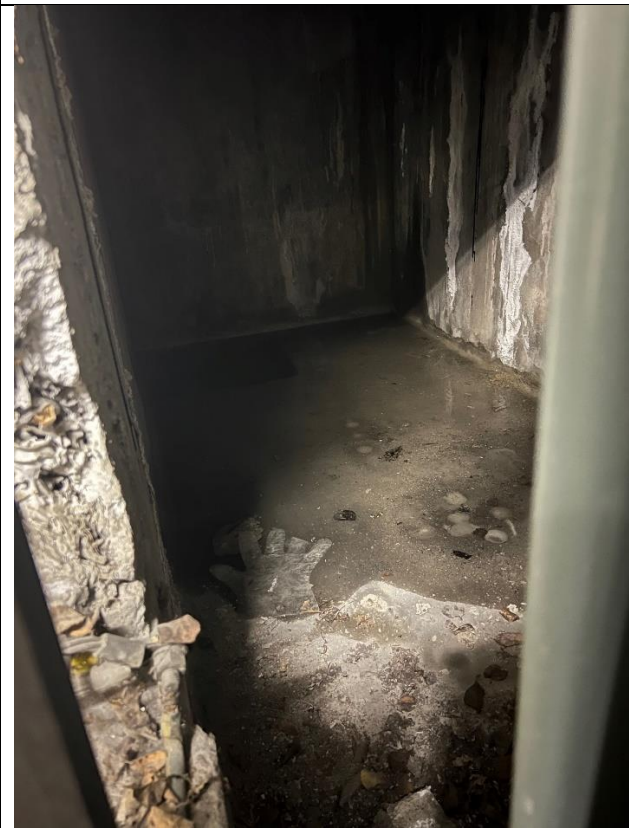
Bilde 36: Sjakt i traforom med vann på gulv.

Sjakt med nedsenket gulv i tavlerom som er tenkt til inn- og uttransport av eventuelle utstyr og transformator, viser en del vannsamling på gulv. En mulig utbedring her kan være og mure opp en sokkel i døråpningen mot tavlerom. Så sveises en tett membran på sjaktgulv med oppbrett langs vegger. Sjakten fylles opp med grus, slik at man kommer over grunnvannstand og kan støpe på et nytt gulv. Alternativt forslag i tilfelle sjakten skal ikke brukes i nærmere fremtid, er å lukke åpning inn mot tavlerom med mur og puss. Foreslått tiltak er mest for å beskytte åpne strømførende skinner mot fukt og korrosjon.

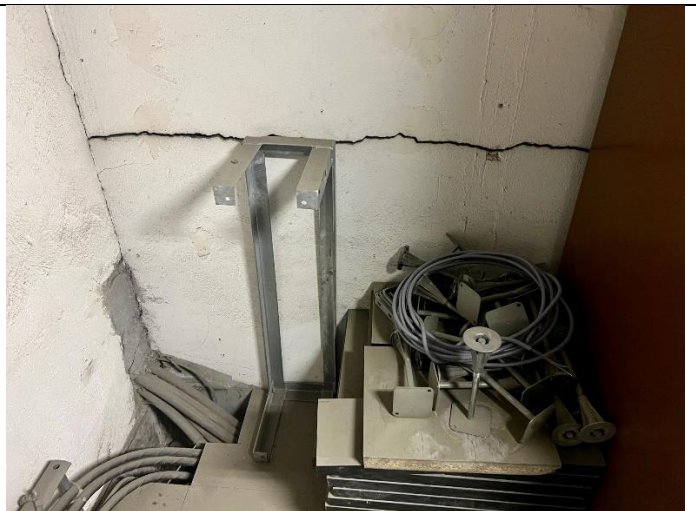
Bilde 37: Sprekk i innervegg mot verksted. Yttervegg mot Klingavegen til venstre.
