Namsos kommune

► Levetidsvurdering Namsos samfunnshus

Rapport II

Hensyntatt tilstand betongkvalitet, bæreevne og fundamentering

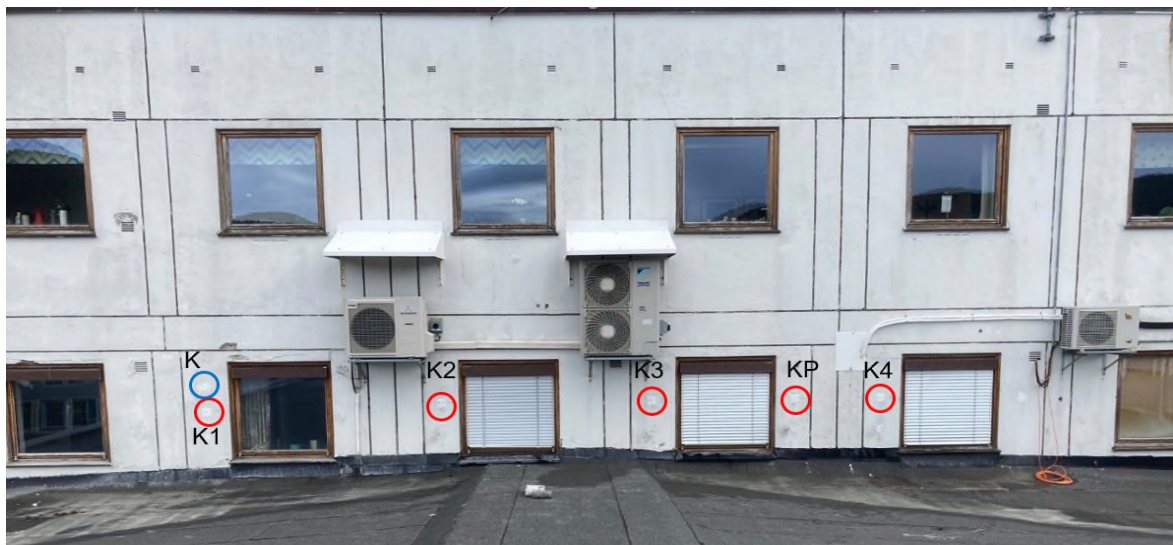
Bilde 1 Vestsiden av kontorfløyen med plassering av kjerneuttaket.

Kjerne K1, K2, K3 og K4 ble benyttet til å registrere betongens fasthet, trykkstyrke. Kjerne KP ble benyttet til å måle betongens porøsitet, andel store og små porer i betongen. I tillegg til dette ble det tatt ut støvprøver fra området merket med blå ring, for analyse av kloridinnholdet i betongen. Det ble tatt ut støv i 3 ulike dybder i 3 små borhull fra en drill.

Prøve merket	FS-20	FS-40	FS-60	K-20	K-40	K-60
Kloridinnhold i % av tørr betongvekt	0,009	0,005	0,005	0,042	0,060	0,102
Kloridinnhold i % av sementvekt	0,06	0,033	0,033	0,277	0,396	0,676
Vurdering av sannsynligheten for pågående korrosjon	Ingen	Ingen	Ingen	Ingen	Mulig	Mulig

Armeringens plassering i betongen og måledybde for høyt kloridinnhold er følgelig stedvis sammenfallende, noe som viser at veggen for kontorbygget har kritisk kloridinnhold i sjikt der armeringen ligger. Det en også kan se av kloridprofilen er at kloridmengden øker innover i betongen. Det tyder på at det kan være innstøpte klorider på denne veggen. Salt ble ofte benyttet som tilsetningsstoff i betongen ved vinterstøp for å få den til å herdne raskere. Den gangen var salt et enkelt og billig produkt som ga ønsket raskere avbinding. Man visste ikke at salt medførte nedbrytning av passivfilmen på armeringen med armeringskorrosjon som resultat. I dag er det andre produkter som benyttes for å fremskynde herdeprosessen.

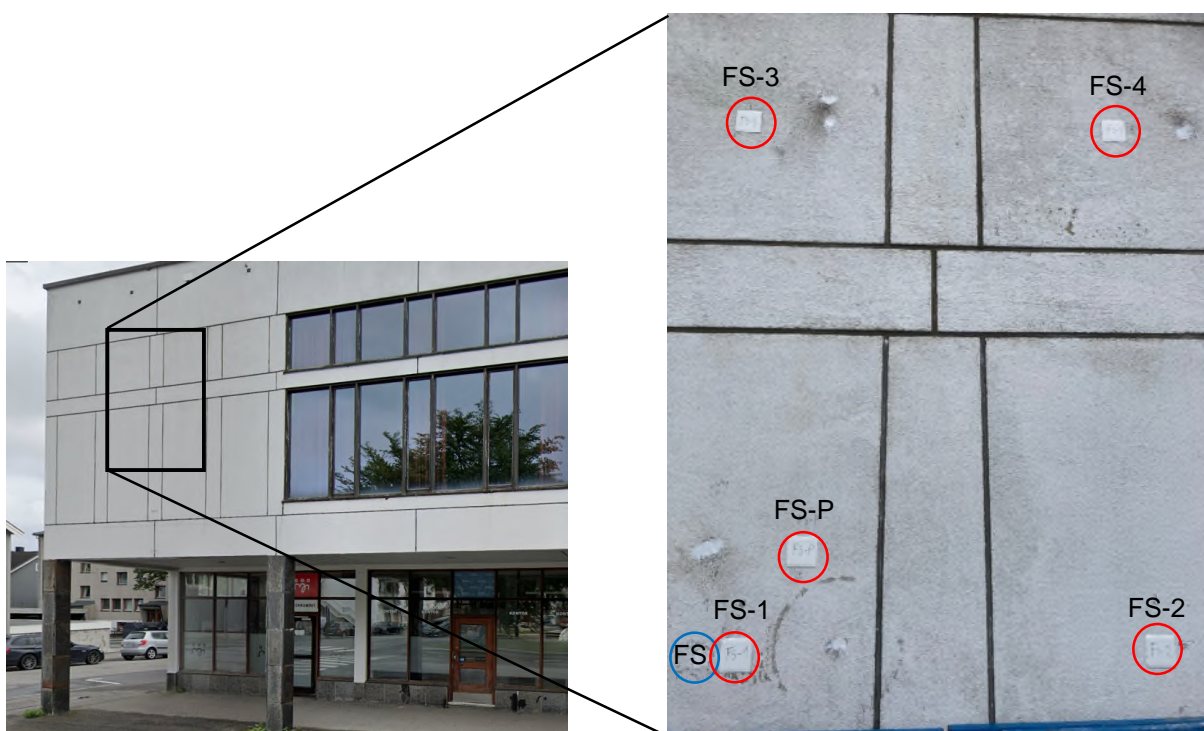
Den samme nummereringen er benyttet for kjerneuttaket på Festsalen. Her er også kjernene merket FS-1, FS-2, FS-3 og FS-4 benyttet til fasthetstesting, mens kjerne FS-P er benyttet til testing av porøsitet. Kloridprøver er tatt fra området markert med blå ring.

Bilde 2 Vestsiden av Festsalen med plassering av prøveuttaket
