Robert Williamsen as

Namsos Kulturhus

Tilstandsvurdering okt/nov 2021

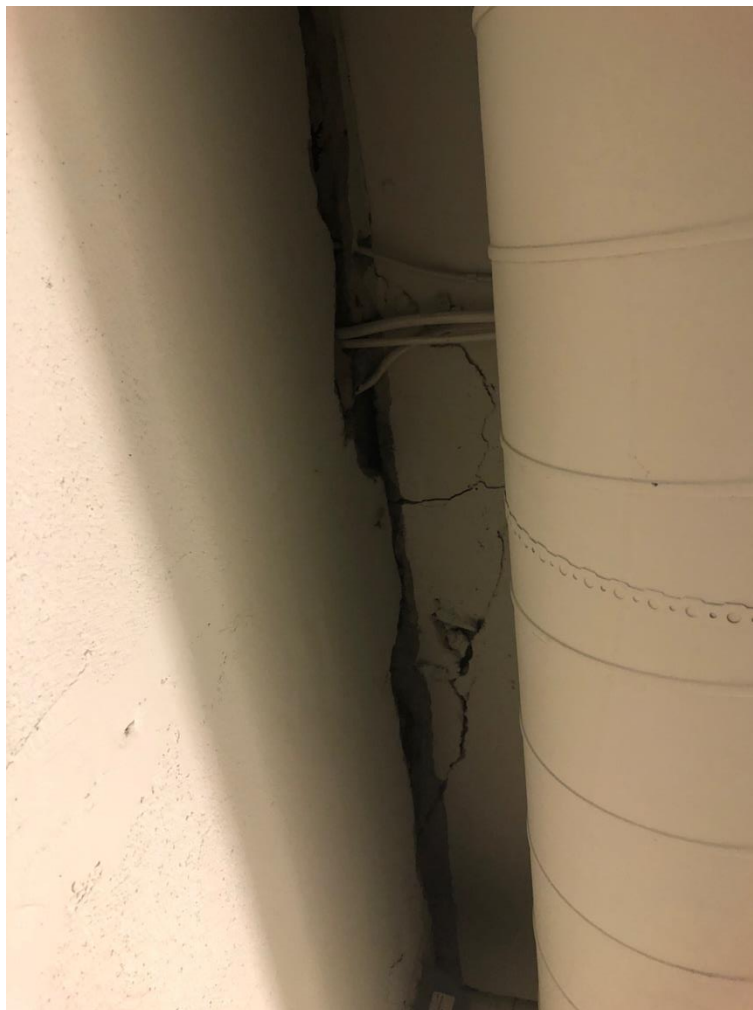
Noen kjellervegger har sprekker og riss på grunn av deformasjoner/setninger, men det er ikke registrert skader som må utbedres på grunn av svikt i bæreevne. Og også noen elementdekker har grove sprekker som følge av deformasjoner. I kjellergang kan registreres at det har vært såpass stor bevegelse at oppleggsbredden for elementdekket er noe redusert. Om utviklingen fortsetter bør en montere en oppleggsvinkel av stål for å sikre tilfredsstillende opplegg for dekkeelementene her.

Bilde 7: Sprekker i elementdekke i kjellerkorridor pga deformasjoner (barevegg til venstre)

Tiltak fremover vil være å fortsette med jevnlig inspeksjon av konstruktive bygningsdeler for å sjekke evt nye riss og/eller sprekker. Sprekker kan utbedres ved slissing/gysing og overflatebehandling.

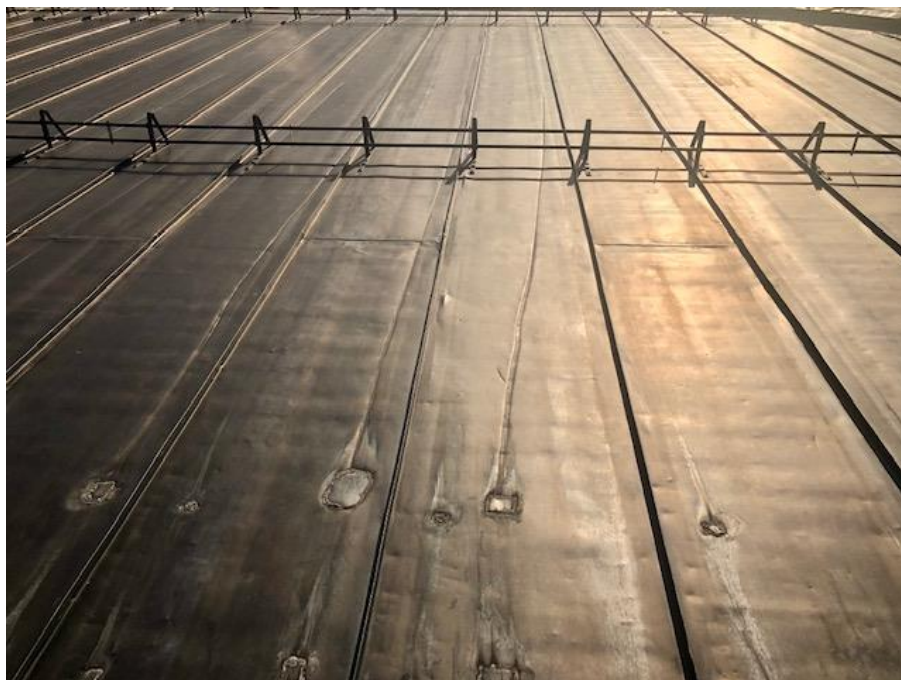
Det er registrert noen mindre lekkasjer på taket over konsertsalen og over biblioteket. Disse skyldes hull i båndtekingen etter avriving av snøfangere som er festet ved skruing gjennom båndtekingen og ned i undertaket. Disse lekkasjepunktene kan utbedres ved punktvis reparasjon/lodding.

Det er registrert taklekkasjer i konsertsalen, på grunn av snøfangere som er revet løs, trolig på grunn av overbelastning. Kobber har betydelige temperaturbevegelser, ca 1,5 mm pr lm. Dette må tas hensyn til ved montering. Snøfangerne var imidlertid opprinnelig festet med skruing ned i underlaget, noe som er svært uheldig. Snøfangerne skal monteres på stangfalsene. Dette er da også gjort der det er montert nye snøfangerne. Problemet med snøfangerne har resultert i mange skader på taket som er lappet med lodding. På gesimsen er det utlufting. Her er det også montert fluenetting. Denne er ødelagt flere steder, utbedring anbefales for å unngå problemer med fugler og insekter.

Bilde 8: Brekkasje på snøfangerne har laget skraper og hull i båndtekkingen av kobber.

Montering av snøfangere på båndteking skal utføres ved at snøfangerne festes til takets stangfalsler, noe som er gjort etter hvert som snøfangerne er skiftet ut.

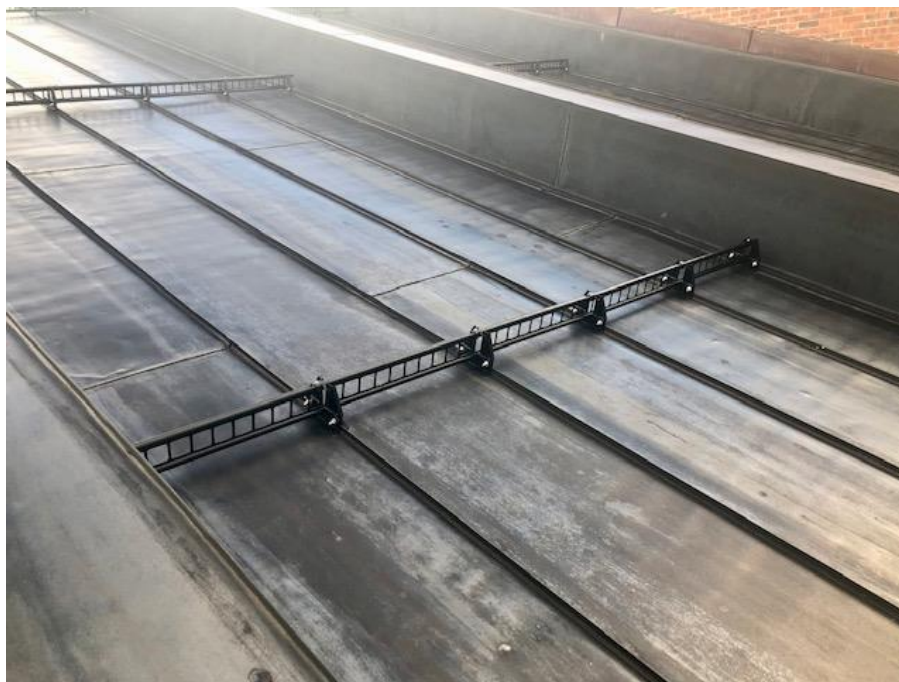
Bilde 9: Ny type snøfangere, innfesting i stangfalsler

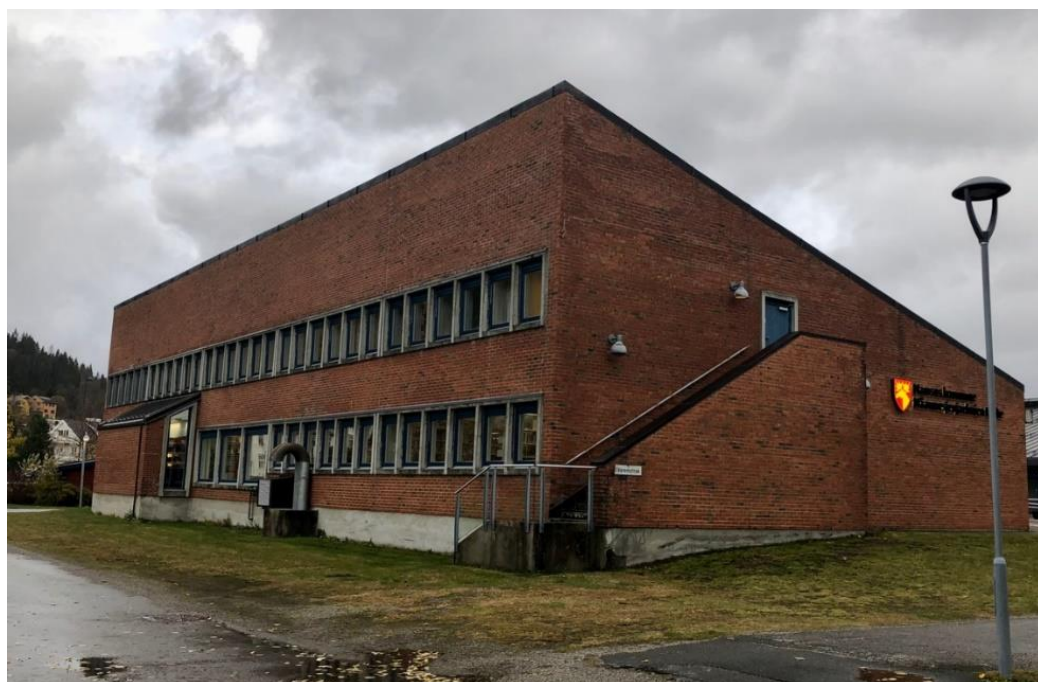
Bilde 10: Bibliotekfløya sett fra Stasjonsgata. Vestfasaden er impregnert for å hindre vanninntrengning

På vestveggen har det flere ganger blitt registrert vanninntrengning i forbindelse med vinduer. Årsaken er unøyaktigheter i utførelsen kombinert med større vanninntrengning enn normalt på grunn av sprekker i værhuden. (teglfasaden).

Teglfasader bør etterses ved jevne mellomrom og impregneres for å redusere vanninntrengning. Det vil også beskytte mot frostskafer.

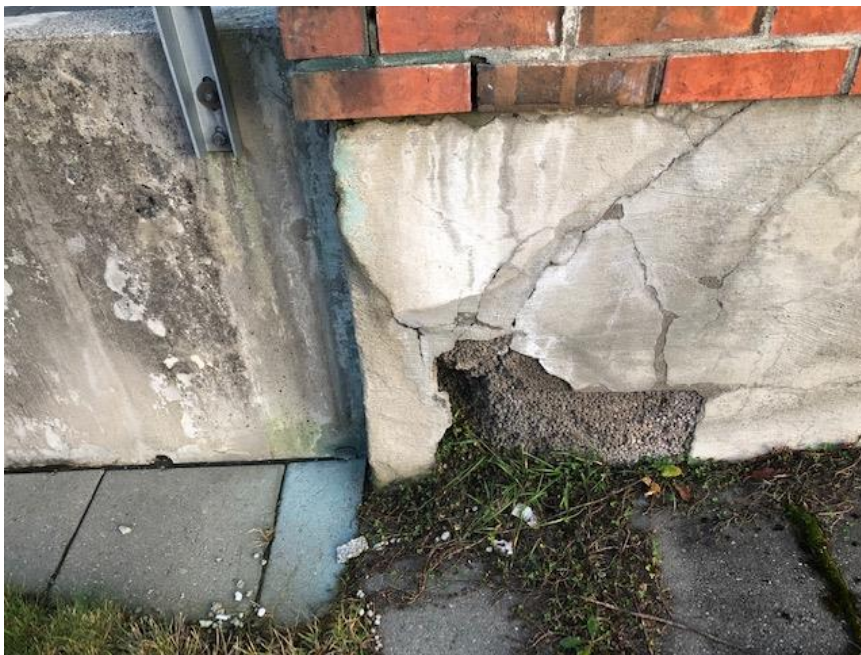
Utvendig på grunnmurer er det mye riss og sprekker i pussen på lettklinkeren. Enkelte steder er lettklinkeren «oppspist». Dette ligner på sulfatforurenset lettklinker som det var mye av tidlig på 80-tallet. Ved tilgang på vann oppløses lettklinkeren.

Bilde 11: Skader på lettklinkerisolasjon på grunnmur, - kan skyldes sulfatforurensing

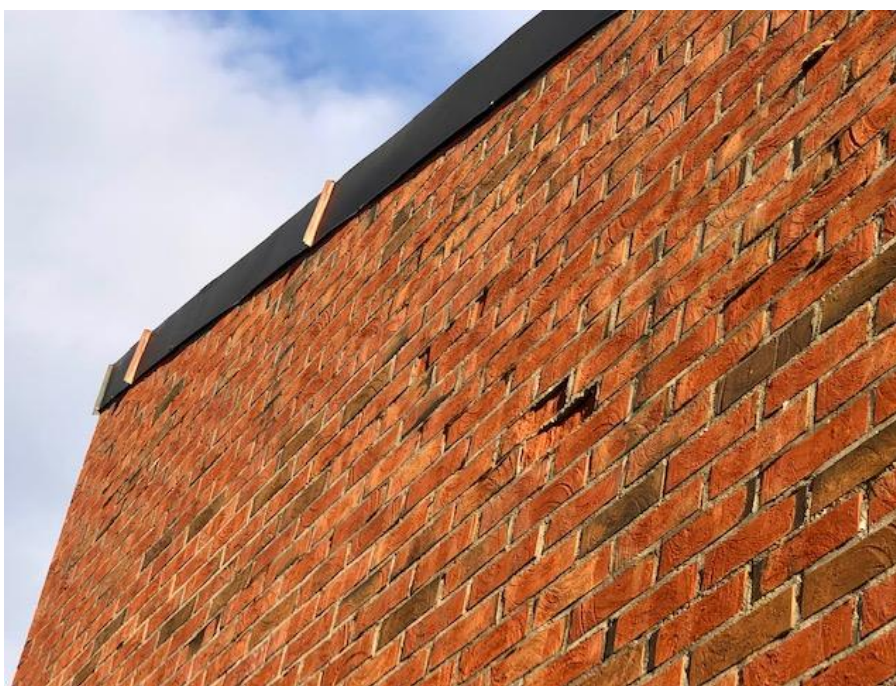
Det er endel avskallinger som skyldes frostsprengning. Det er derfor gunstig å impregnere teglfasaden for å redusere vanninntrengningen på grunn av slagregn, spesielt gjelder dette syd- og vestfasaden.

Bilde 12: Frostskafer på fasadetegl

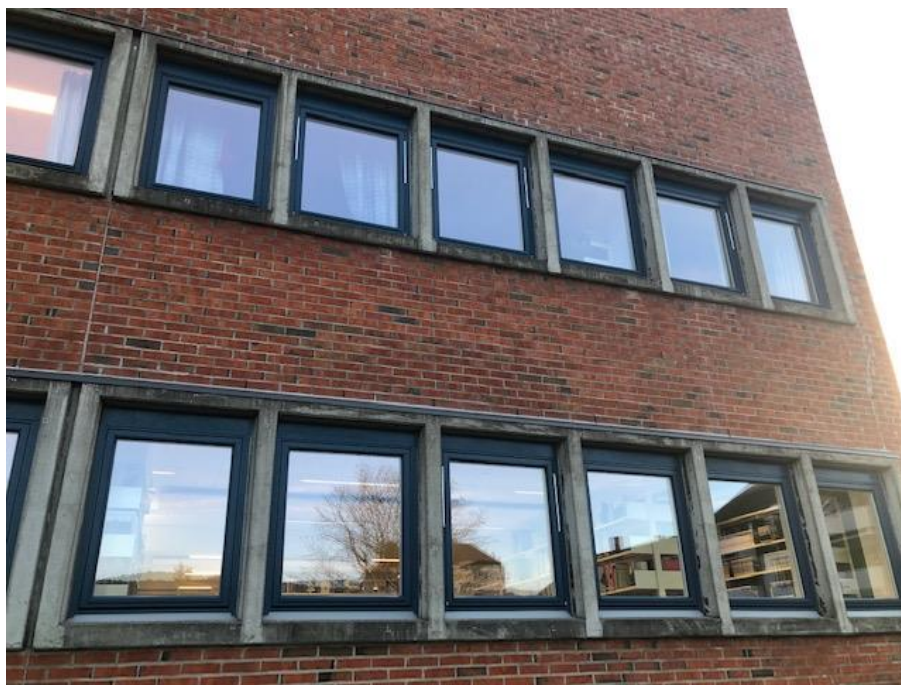
Bilde 13: Fasade vest, beslag montert på betongrammer for å hindre vanninntrengning ved slagregn

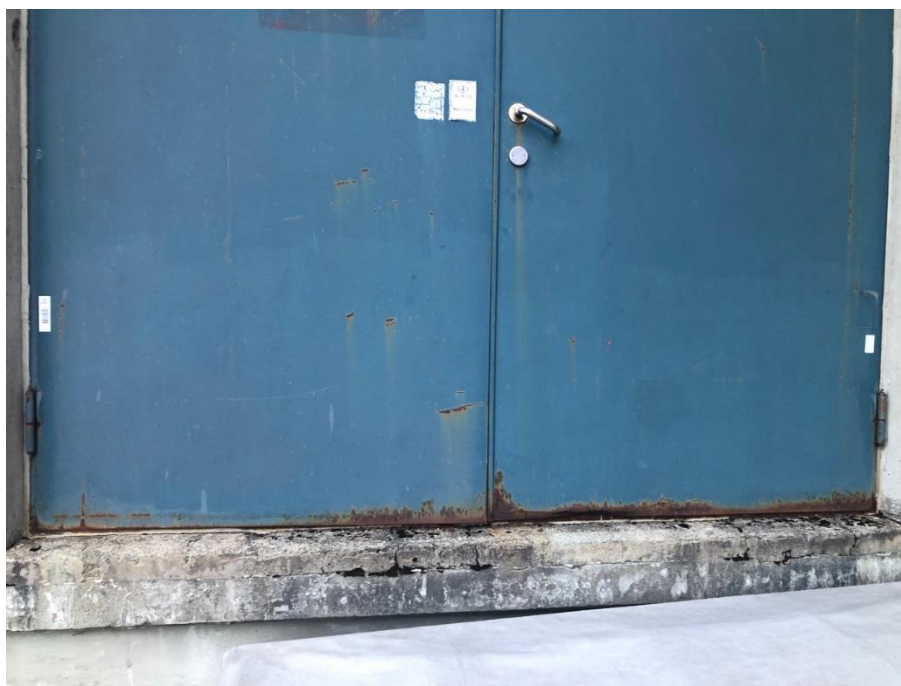
Etter utskiftinger for få år siden er vinduer og glassfelt i bra stand. Ytterdører er imidlertid til dels i svært dårlig stand på grunn av fuktskader og korrosjon på dører av stål.

Bilde 14: Varelager galleri, korrosjonskadet ståldør

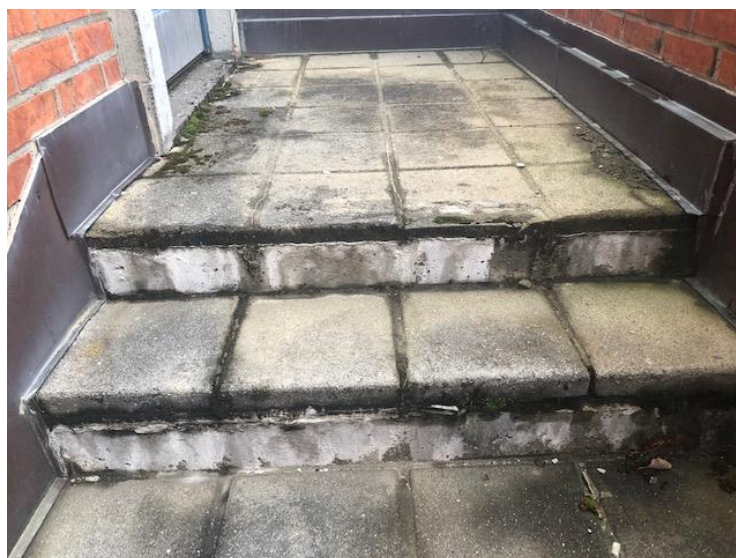
Slitt og mosegrodd, Flere heller har frostskafer. Korrodert rekkverk.

Bilde 16: Rømingstrapp fra bibliotek, skader på betongbeller

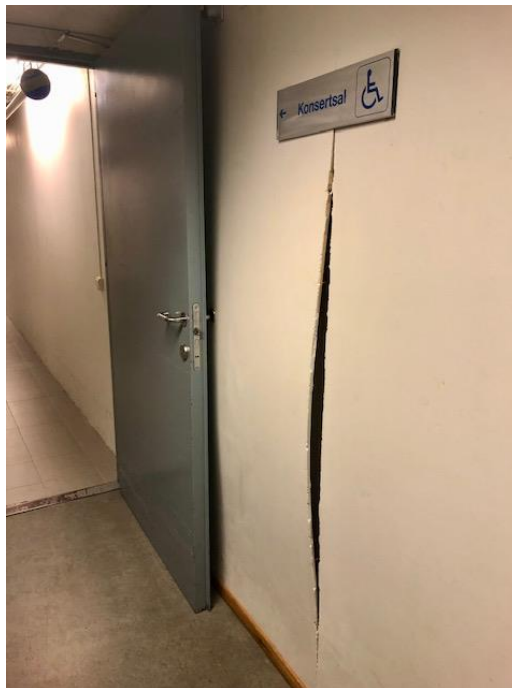
Bilde 17: Lettvegg i kjellergang er påført vertikal last pga setninger på yttervegg ved hovedinngang

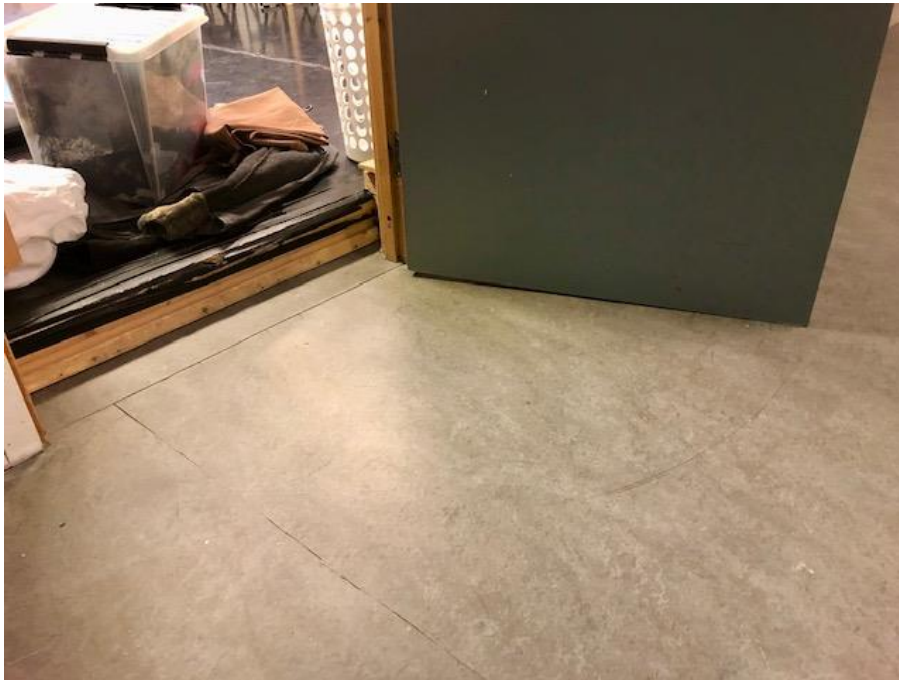
På grunn av setninger er flere dører skjeve og subber ned i golv. Det innebærer skader på belegget og golv, og behov for justeringer og utskiftninger. Og for en del brannklassifiserte dører som står på magnetholdere er det viktig å kontrollere at de lukker skikkelig når magnetholdere utløses ved brannalarm.

Bilde 18: Eksempel på skjev dør som subber ned i golv

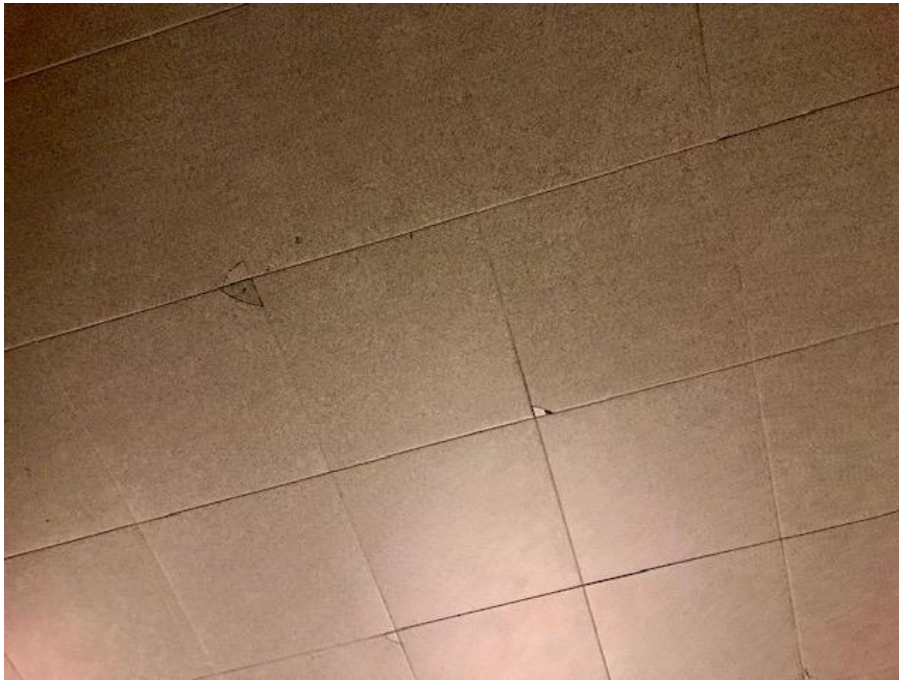
Keramisk flis i kjellerkorridor ble lagt fordi linoleumen var vannskadet. Kvaliteten på deler av flisgolvet er for dårlig, det har derfor blitt en del brekkasjeskader og behov for tiltak. Enkelte steder er det skarpe kanter på flisgolvet noe som kan resultere at man skjærer seg dersom en går barfot på golvet.

Bilde 19: Brekkasjeskader på flis i kjellerkorridor

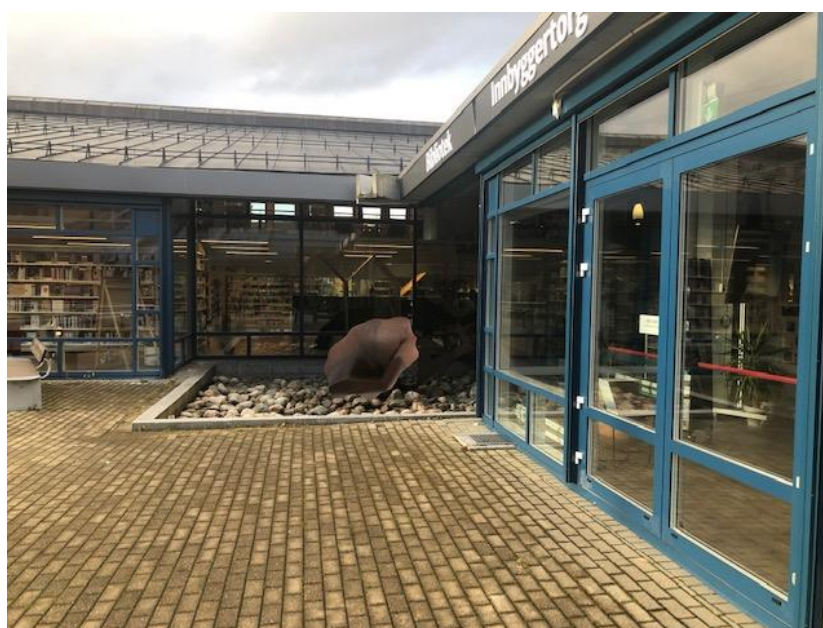
Takvann fra store deler av taket renner ned i et basseng i atriumet, plassert helt inntil bygget. Om sommeren står det vann i bassenget, vannspeilet er sikret med et hevet overløp. I forbindelse med meget kraftig nedbør har det vist seg at avløpet har vært mer eller mindre tett på grunn av at fremmedelementer er sluppet ned i avløpsrøret. Noe som har resultert i at vannet i bassenget har flommet over og rent inn til kjellervegg og inn i magasinet i kjeller like under hovedinngang. Siste gang dette skjedde var i 2018.

Vaktmester har registrert at avløpet fra bassenget er snevret inn til kun 100mm i kummen. Dette er uheldig da vannmengdene kan bli svært store fra hovedtaket i perioder med store nedbørmengder kombinert med snøsmelting. Det må gjennomføres tiltak for å eliminere risiko for vanninntrengning i deler av kjelleren som benyttes til lagring av bildende kunst mm (magasiner).

Bilde 21: Basseng i atrium med taknedløp for hoveddelen av taket

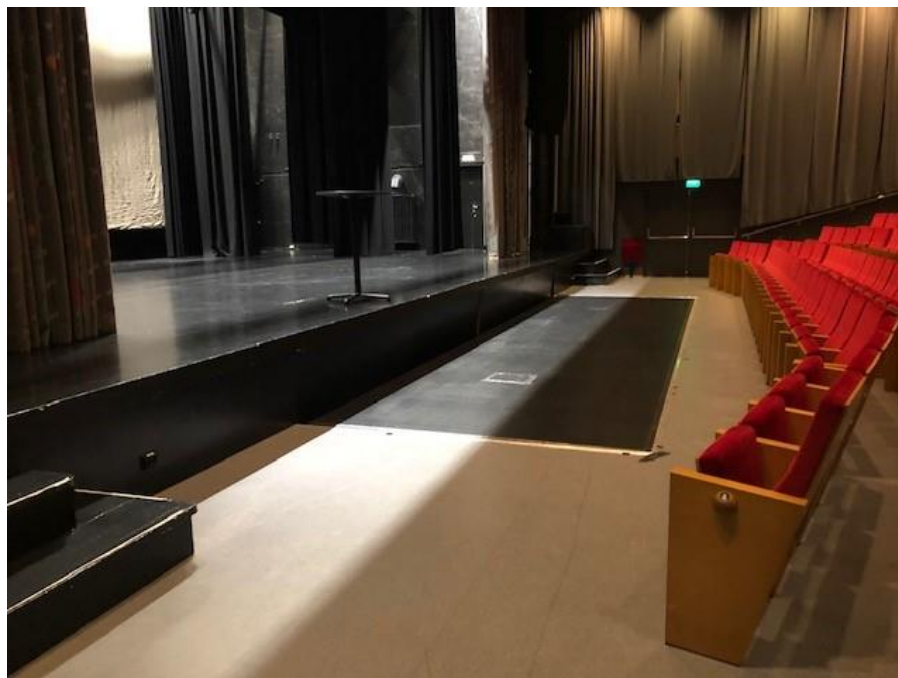
Bilde 25: Mulig plass for nytt lite løftebord mellom konsertsal og scene

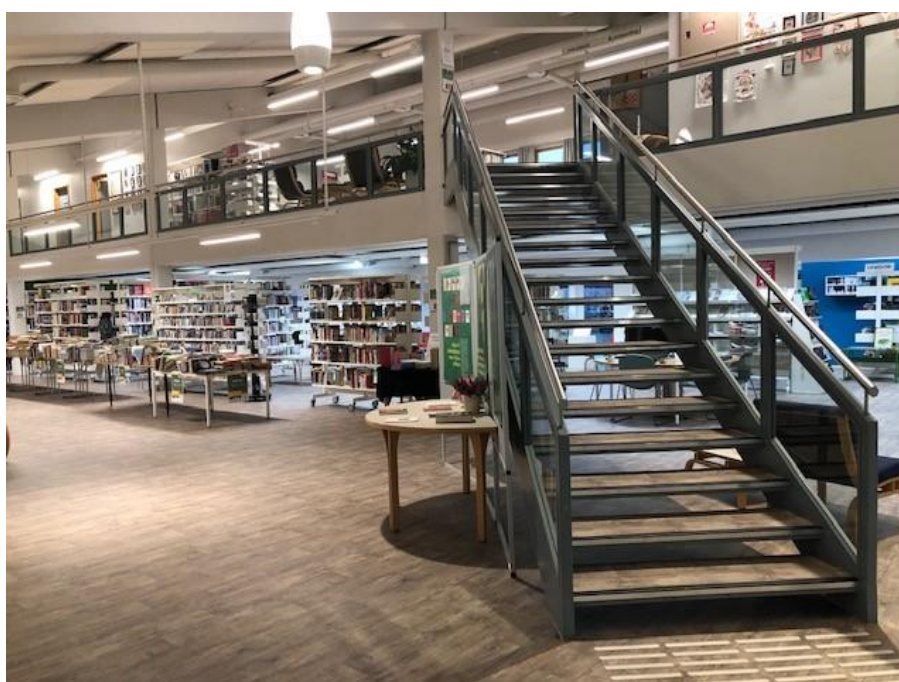
Bilde 26: Plattformbeis eller løftebord kan monteres ved trapp for å bedre kommunikasjonen for rullestolbrukere til mesanin
