Namsos kommune

► Levetidsvurdering alternative løsninger

Namsos samfunnshus

Oppdragsnr.: 5200859 Dokumentnr.: 1 Versjon: 4 Dato: 2020-05-04

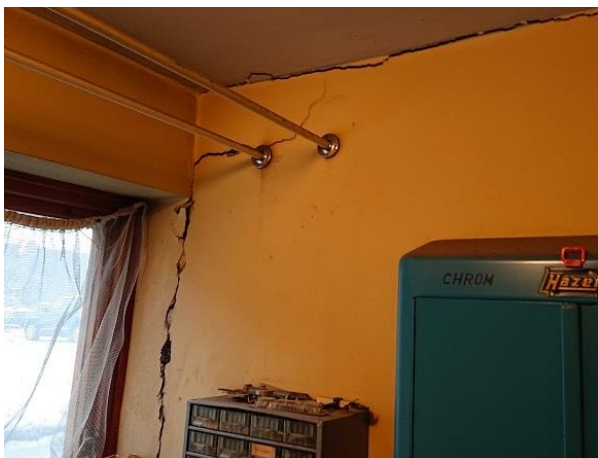
Tilstand til gamle stålpæler/skinner fra 1959 er høyst usikker mht eventuell korrosjon og restkapasitet, samt at man har ingen kontroll på om pelespiss har god forankring i fjellet, eller har «sklidd av». Det er risiko for betydelig omfang av korrosjon og følgelig redusert bærekapasitet. Observasjon av betongskader i kjeller indikerer stedvis svikt i fundamentering, noe som sannsynligvis skyldes nettopp dette. Skader er i hovedsak observert nordøst i bygget. Dette er skader på bærekonstruksjon, vegger og dekker. Skader har sannsynligvis oppstått for en tid tilbake, men det er ukjent om situasjon er stabil eller under utvikling. Dette kan man evt måle over tid.

Det er observert lokale skjevheter og sprekker i innervegger, som også kan være tegn på setninger.

Figur 8: Setningsskade betongvegg/-dekke, mot fasade øst i kjeller

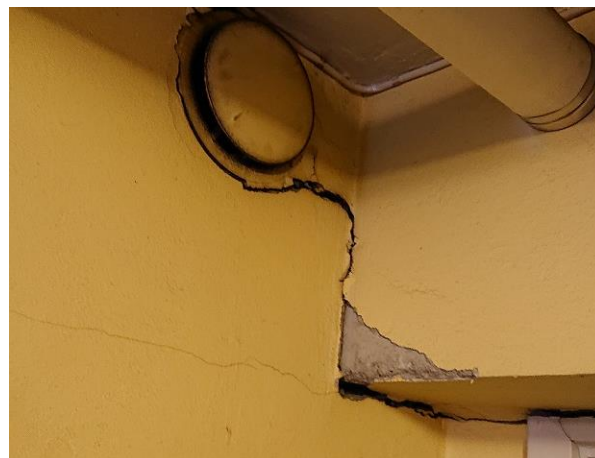
Figur 10: Setningsskade betongbjelke/-vegg mot korridor og innervegg i kjeller

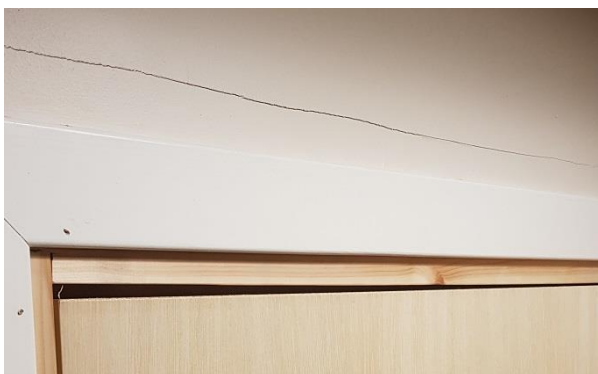
Figur 9: Skjeve dører/sprekker i innervegger kan indikere setninger eller skjevheter

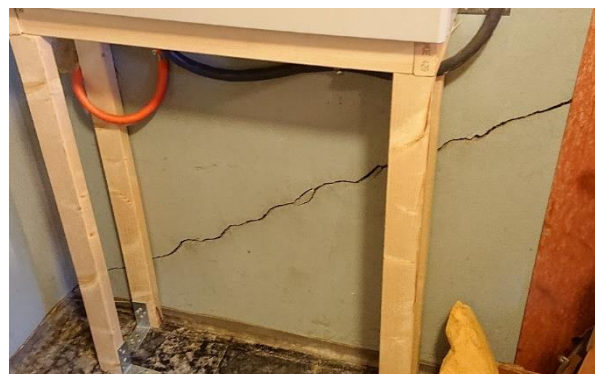
Figur 11: Setningsskade betongvegg mot traforom

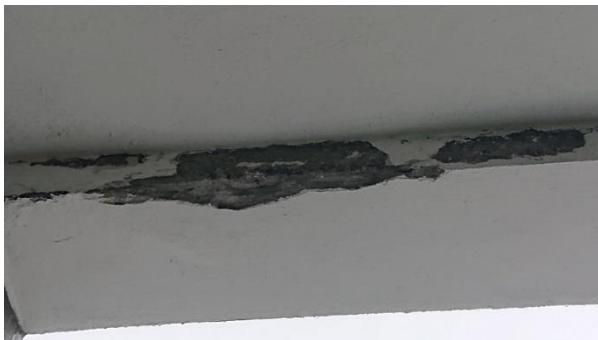
Som omtalt under kapittel fundamentering, er det lokalt skader på bærekonstruksjon i kjeller. Det er fuktskader i betongsøyler/-bjelker i yttervegger som følge av fuktgjennomtrenging og/eller kondens på grunn av lite isolasjon/kuldebro. Det er registrert betongskader i fasadebæring over vinduer, spesielt vestvendte fasader. Påviste symptomer indikerer også innvendige skader i konstruksjon i form av dårlig betongkvalitet og armeringskorrosjon. Årsak er som oftest karbonatisering av betongen. Betongskader og kvalitet på betong er omtalt nærmere i kapittel Yttervegger.

Figur 12: Forvitring utvendig bærebjelker

Det må påregnes relativt tung betongrehabilitering av bæresystem i yttervegger ved en eventuell renovering av bygget.

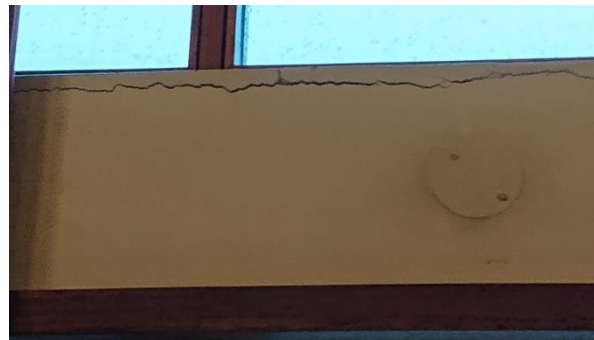
Figur 14: Sprekker/skader i betongbjelker i fasader

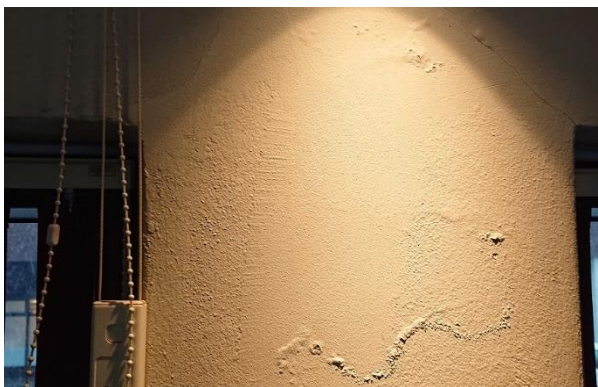
Figur 13: Fuktskader i betongsøyler yttervegg

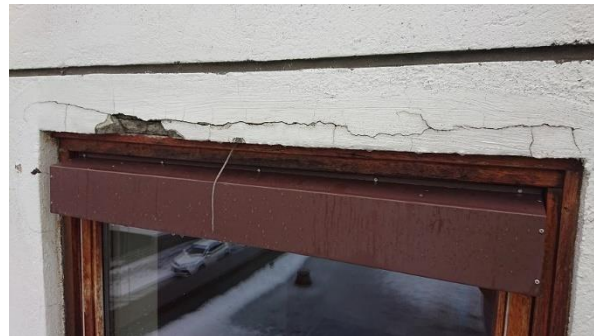
Figur 15: Betongskader i bæring over vinduer

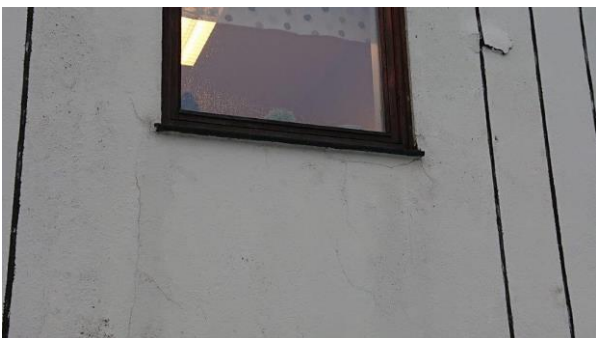
Pussede overflater, pussede vindussmyg og andre detaljer har sprekker/riss, utsprenging, fuktskader og er generelt moden for omfattende renovering.

Figur 16: Oppsprukket og forvitret fasadepuss

Yttervegger/fasader må påregnes omfattende betongrehabilitering og tung renovering av alle fasadeelementer, inkludert oppgradering mht varmetap.

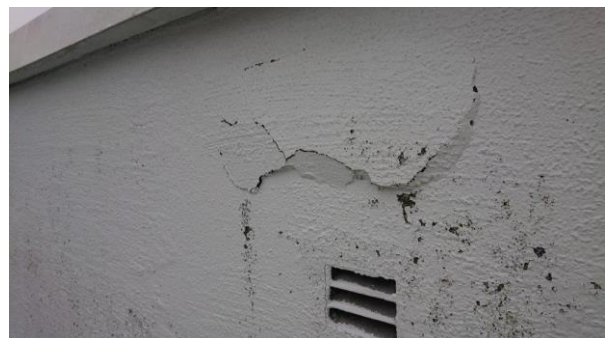
Yttervegger med betong forblending, dvs alle hovedfasader unntatt østfasade, har betongskader med fuktgjennomtrenging, armeringskorrosjon og utvendige sprekker og forvitring, samt innvendige skader. Spesielt vestvendte fasader er dårlig. Armeringskorrosjon indikerer at betongkvalitet er redusert pga karbonatisering, dvs at pH-nivå i betongen er endret som følge av betongens reaksjon med omgivelsene over tid. Dette medfører dårligere betong, men ikke minst at armering begynner å korrodere, med påfølgende utsprenging av betong. Over tid vil dette redusere styrken i betongen/armeringen.

Figur 17: Armeringskorrosjon med utsprengning betong

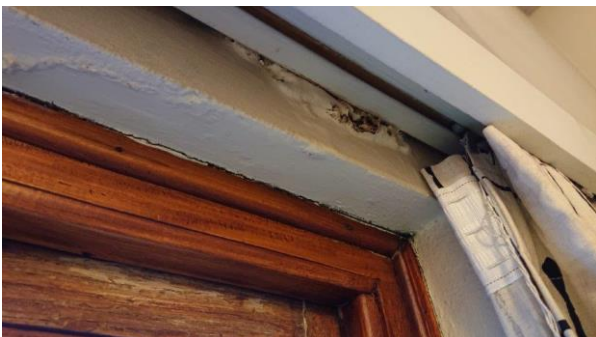
Figur 18: Fuktskader innvendig av yttervegger

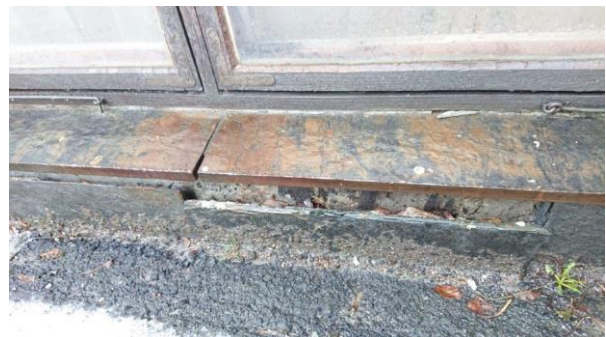
Grunnmur kledd med skifer: skiferheller løsner og faller av.

Figur 20: Skiferkledning faller av

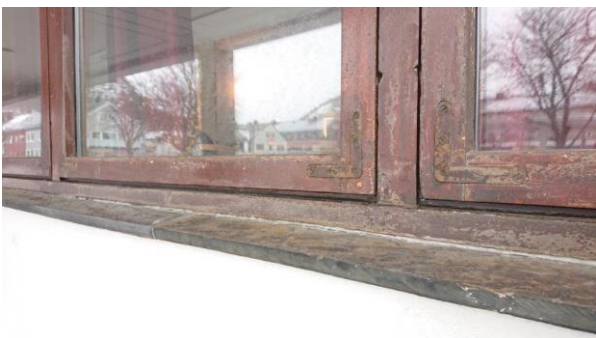
Enkelte vinduer er sannsynligvis fra byggeår, mens det meste ble skiftet på 90-tallet. Alder og tilstand tilsier at alle vinduer på skiftes.

Figur 19: Gamle vinduer, delvis fra byggeår

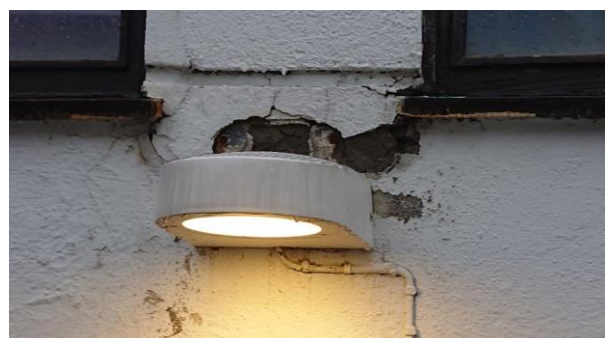
Figur 21: Lokale pusskader

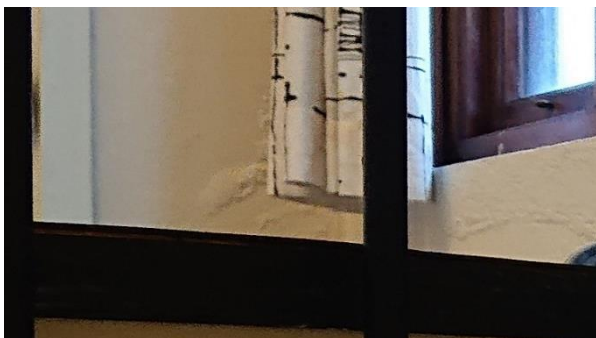
Innervegger er kombinasjon av tegl, betong og bindingsverk. Tilstand konstruksjon er i hovedsak ikke tilgjengelig for inspeksjon, men overflater er vurdert. Innervegger mot yttervegg vestfasade, har fuktskader på grunn av omtalte fuktgjennomtrenging yttervegger. Dette kan også være tilfelle ved andre fasader.

Figur 22: Fuktskader i innervegg mot yttervegg

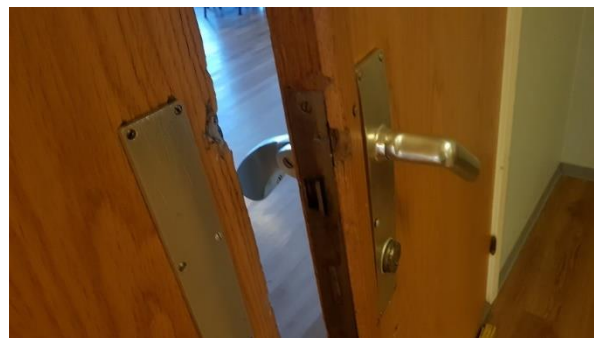
Det er sannsynlige avvik fra krav til brannskiller, tetting o.a.

Figur 23: Gamle innerdører, delvis avvik fra brannklassifisering

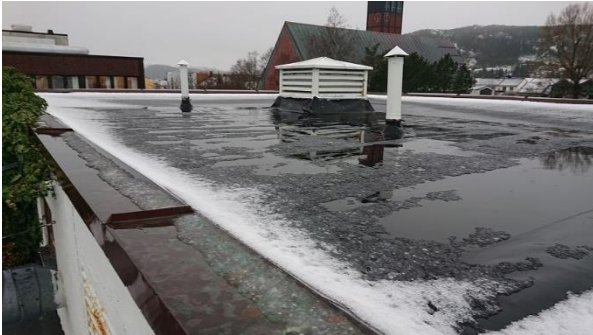
Flatt kompakttak med asfaltteking. Sannsynligvis retek i senere år. Tilstand ok, men lav isolasjonsstandard. Takhetter og rister er korrodert. Overlyskupler i mellomfløy har tilsynelatende dårlig U-verdi og har korrodert i innfestingspunkt.

Figur 24: Eldre flate tak må renoveres/oppgraderes

Yttertak må påregnes totalrenovert. Nye lastkrav vil kunne medføre behov for forsterking av dekker/bæring.

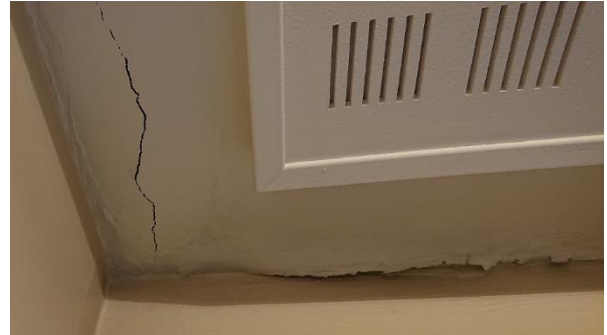
Betongdekker i etasjeskiller og tak. Registrert lokale fuktskader i dekker pga fuktinntrenging gjennom yttervegg og inn i dekke. Bl.a i trapperom østfløy registrert sprekker i dekke, men ikke klart om har strukturell effekt. Tilstand i yttervegger sannsynliggjør at det er skjulte betongskader også i dekker.

Figur 27: Fuktskader i betongdekker mot yttervegg

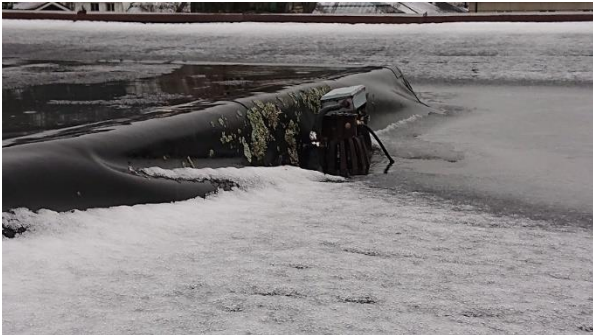
Figur 25: Gamle sluker/varmekabler

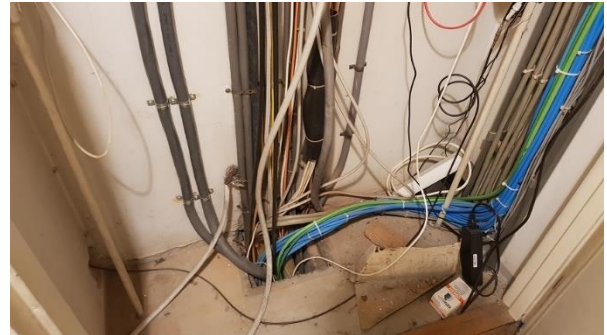
Observerte tekniske føringer (kabler etc) gjennom dekker og innervegger, der det sannsynligvis er avvik fra krav om branntetting.

Figur 28: Mangelfull brannnetting i dekker/vegger o.a

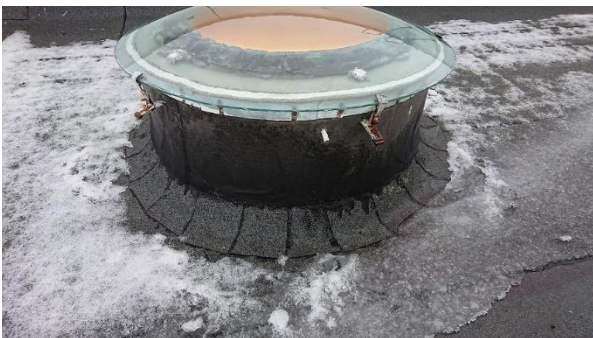
Figur 26: Gamle overlyskupler

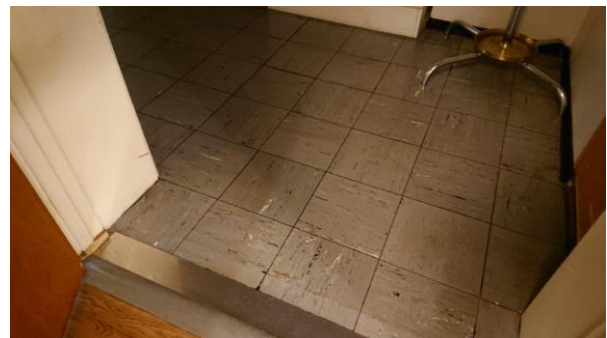
En del slitte gulvoverflater. Enkeltrom med gamle beleggsfliser som kan inneholde asbest. Også registrert himlinger og andre plater som kan inneholde asbest.

Figur 29: Gulv/himlinger/plater med mulig asbest

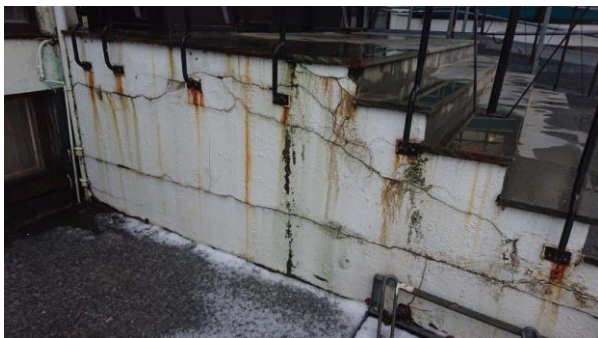
Utvendig trapp ved hovedinngang har omfattende betongskader og korrosjon ved innfesting rekkverk. Mulig omfattende rehabilitering, evt riving og bygging av ny nødvendig. Tilstand innvendige trapper generelt ok, men flere trappeløp er smale, se mer om dette under neste kapittel om egnethet.

Figur 30: Trapp hovedinngang med betongvegger med betydelige skader i betong. Korrosjon rekkverk.

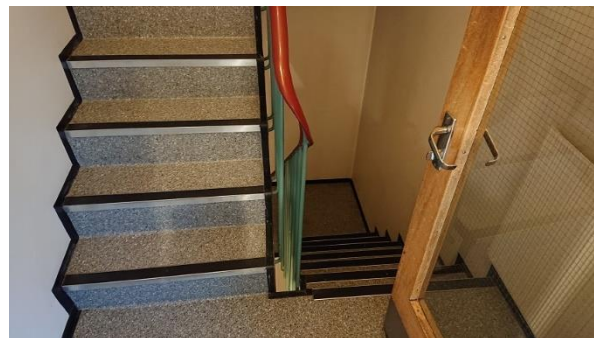
Figur 31: Bratt og smalt trappeløp

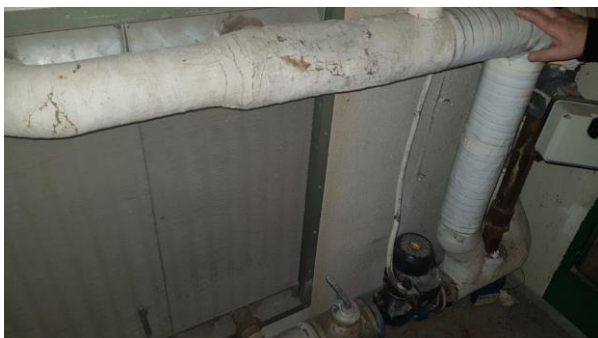
Figur 32: Mye gamle rørinnstallasjoner

Sanitæranlegg må påregnes komplett utskiftet ved en reovering. Komplette ny balansert ventilasjon må påregnes installert. Dette kan være utfordrende pga manglende plass for kanalføring. Varmeanlegg må påregnes komplett utskiftet.

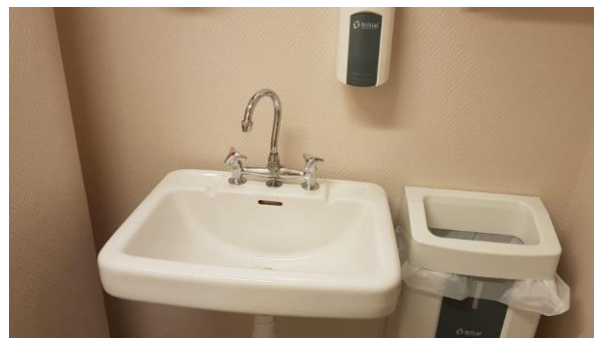
Figur 33: Gamle to-greps servanter/batteri

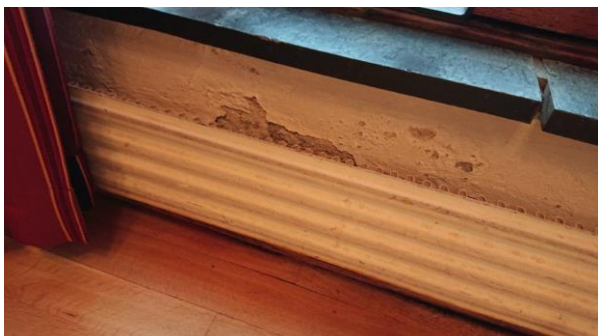
Figur 34: Gamle radiatorer, manglende behovsstyring

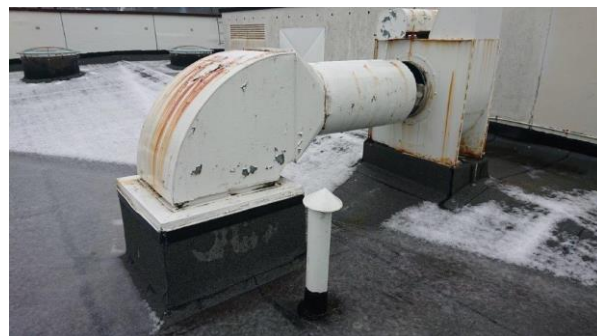
Figur 35: Enkeltrom med ny balansert ventilasjon, men kontorfløyer helt uten ventilasjon

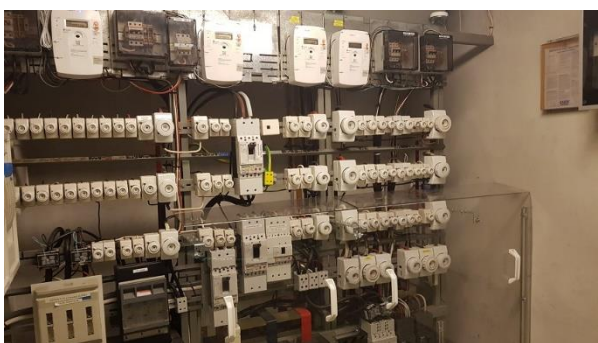
Figur 36: Gammel hovedtavle, fordelinger og skrusikringer

På grunn av den bygningstekniske tilstanden, legges det til grunn totalreovering med «full rensk» av installasjoner, noe som innebærer utskifting/oppgradering av alle el-anlegg og automatikk.

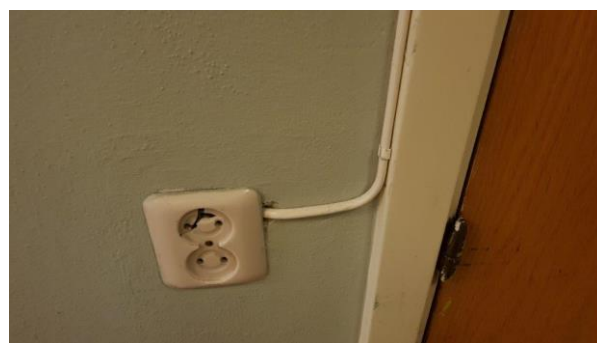
Figur 37: Generelt gammel el-installasjon, her ødelagt stikkontakt uten jording

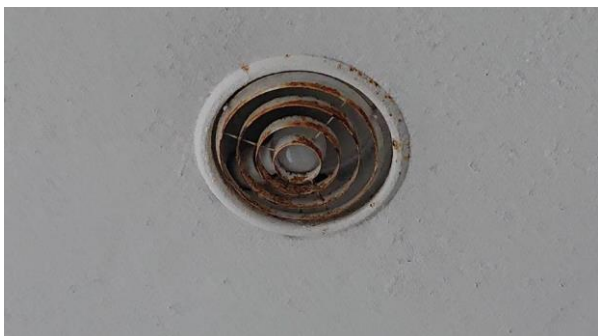
Figur 38: Generelt eldre el-utstyr, belysning oa.

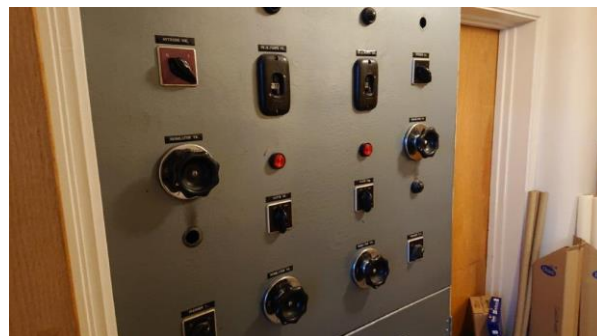
Automatikk er i stor grad av eldre dato.

Figur 39: 60 år gammel styring/automatikk
