## **B-undersøkelse ved Lennavika i Namsos kommune, februar 2018**

**Namdal Settefisk AS**

**Etter Norsk Standard NS 9410: 2016**

| Feltdato: 21.02.18<br>Toktleder: Øyvind Horn | Rapportdato: 04.04.18<br>Rapportnummer: 29-2-18B | Antall sider uten vedlegg: 15<br>Antall sider totalt: 15 |

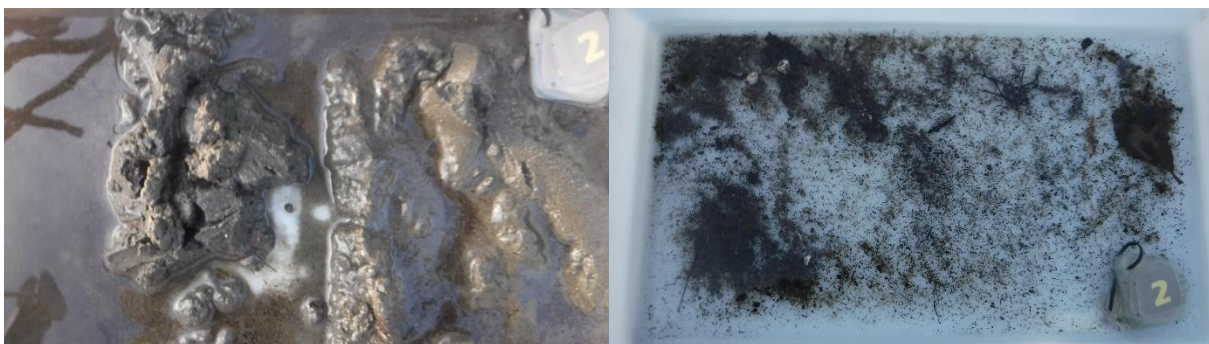
**Figur 7:** Bilder som viser sedimentet fra stasjon 2 før og etter siling. Sedimentet besto av silt. Foto: Aqua Kompetanse AS.

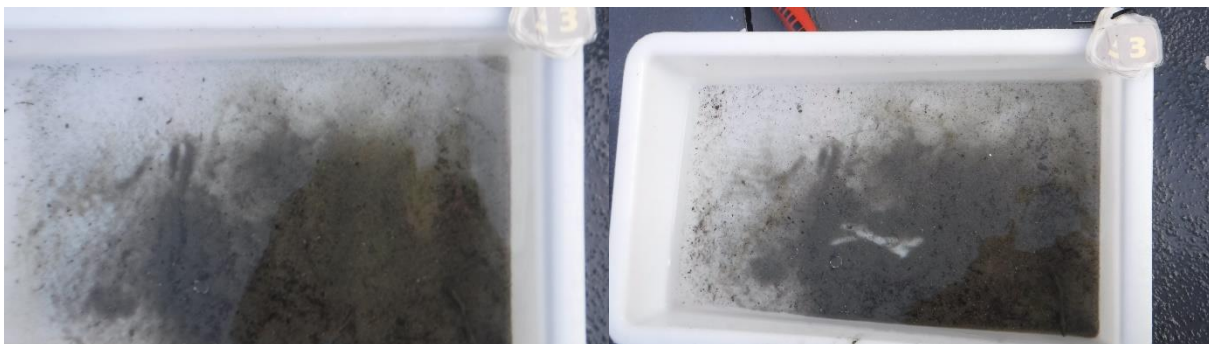
**Figur 8:** Bilder som viser sedimentet fra stasjon 3 før og etter siling. Sedimentet besto av silt. Foto: Aqua Kompetanse AS.

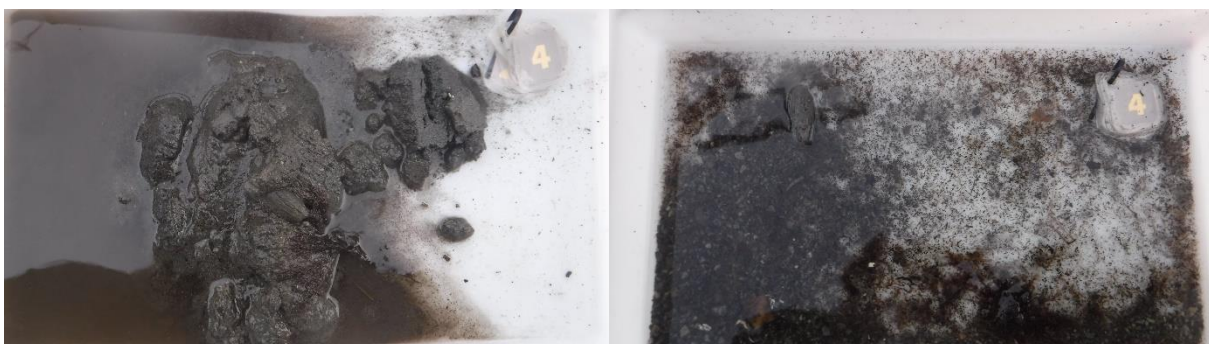
**Figur 9:** Bilder som viser sedimentet fra stasjon 4 før og etter siling. Sedimentet besto av silt og grus. Foto: Aqua Kompetanse AS.

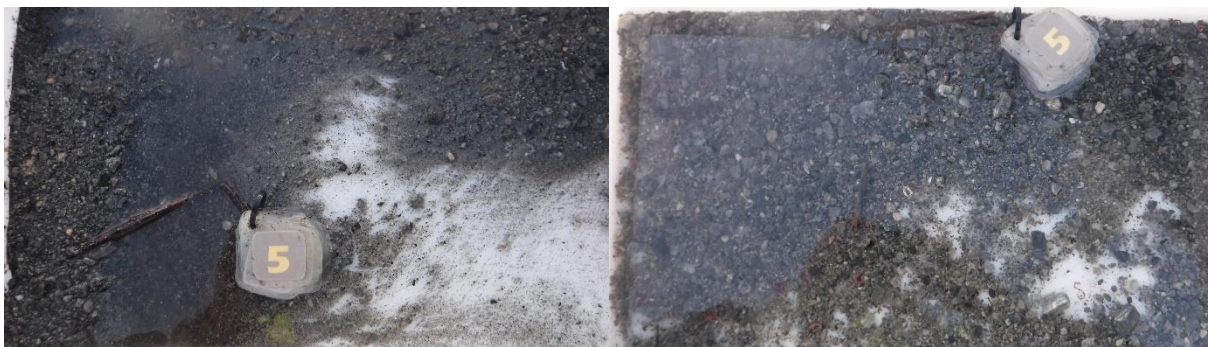
**Figur 10:** Bilder som viser sedimentet fra stasjon 5 før og etter siling. Sedimentet besto av silt og grus. Foto: Aqua Kompetanse AS.

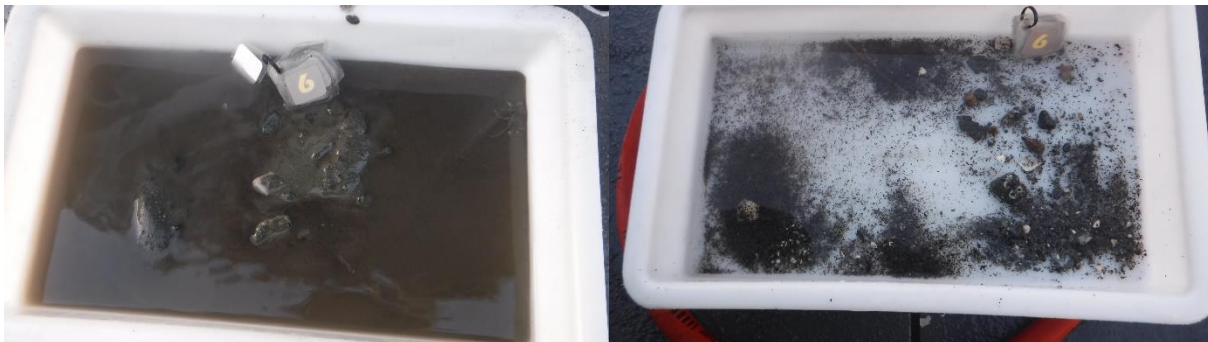
**Figur 11:** Bilder som viser sedimentet fra stasjon 6 før og etter siling. Sedimentet besto av silt. Foto: Aqua Kompetanse AS.

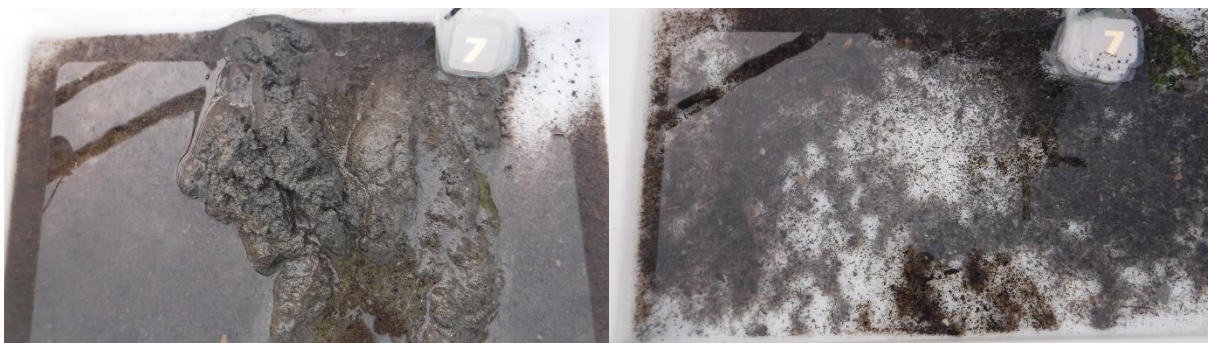
Det ble registrert til dels mye sagflis i flere av prøvene tatt ved utslippet til Lennavika settefiskanlegg. Der settefiskanlegget ligger i dag lå det tidligere et sagbruk (Figur 16). Dette var i drift i en rekke år, før det ble lagt ned på 60-70 tallet. Det er sannsynligvis sagflis fra dette sagbruket som fortsatt er å finne i sedimentet inne i Skorstadvika. Det ble ikke registrert tegn til forurensset sediment, med unntak av 1 stasjon hvor sedimentet var misfarget. Utover dette ble det funnet dyreliv i samtlige prøver, herunder ulike typer børstemark. Det finnes ikke strømdata for området rundt settefiskanlegget, men det er nærliggende å forvente en vannutskifting følger fjordsystemet, og at strømmen vil gå inn og ut av fjorden. Totaltilstanden ved Lennavika blir 1, med en indeksverdi på 0,25.

**Figur 12:** Bilder som viser sedimentet fra stasjon 7 før og etter siling. Sedimentet besto av silt. Det ble registrert mye sagflis i denne prøven. Foto: Aqua Kompetanse AS.

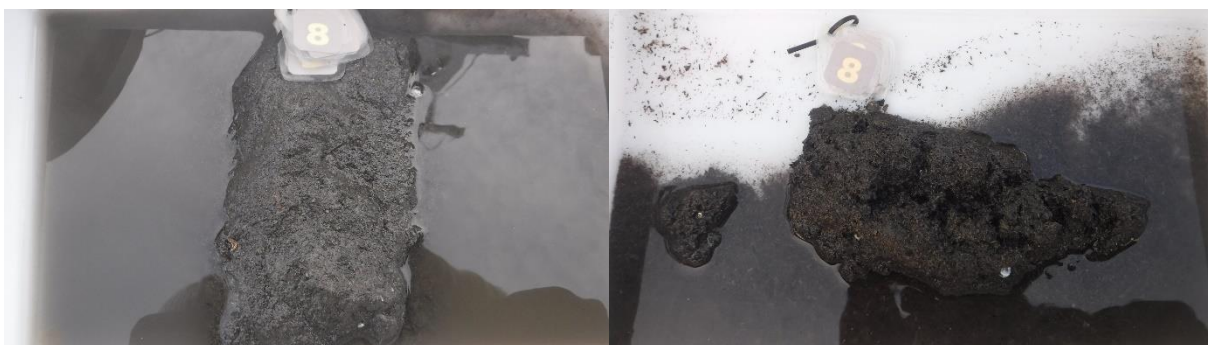
Alle prøvene hadde normal lukt, og farge, med unntak av stasjon 8 som var misfarget. Det ble ikke registrert noen gassbobler, eller slamdannelse i noen av prøvene. Konsistensen var fast i en prøve (10), og myk i de resterende. Grabbvolumet var under  $\frac{1}{4}$  i 9 av prøvene og mellom  $\frac{1}{4}$  og  $\frac{3}{4}$  i en prøve. Indeksverdien på de sensoriske registreringene ble 0,46 poeng, med en tilstand 1.

**Figur 13:** Bilder som viser sedimentet fra stasjon 8 før og etter siling. Sedimentet besto av silt. Det ble registrert mye sagflis i denne prøven. Foto: Aqua Kompetanse AS.

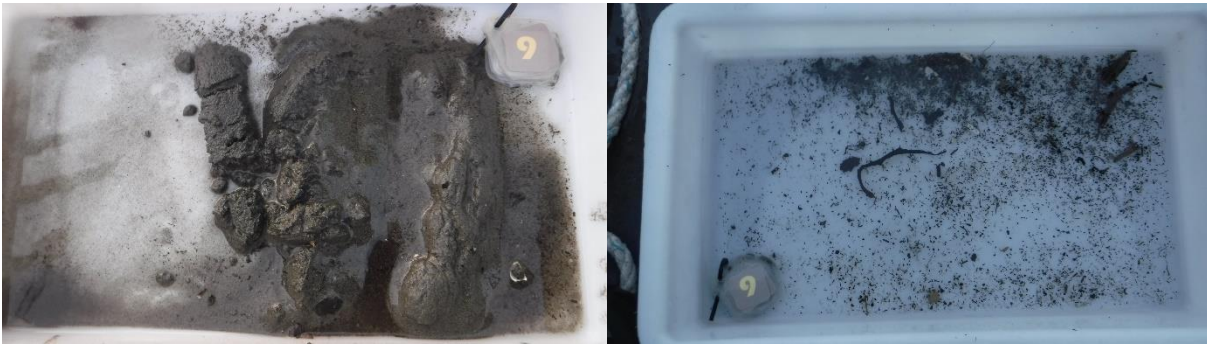
**Figur 14:** Bilder som viser sedimentet fra stasjon 9 før og etter siling. Sedimentet besto av silt med innslag av grus. Foto: Aqua Kompetanse AS.

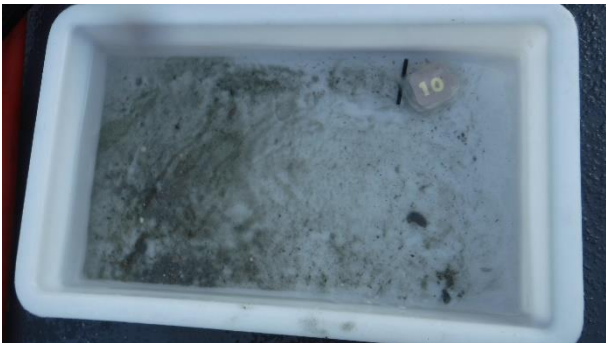
**Figur 15:** Bilder som viser sedimentet fra stasjon 10 før siling. Sedimentet besto av silt. Foto: Aqua Kompetanse AS.

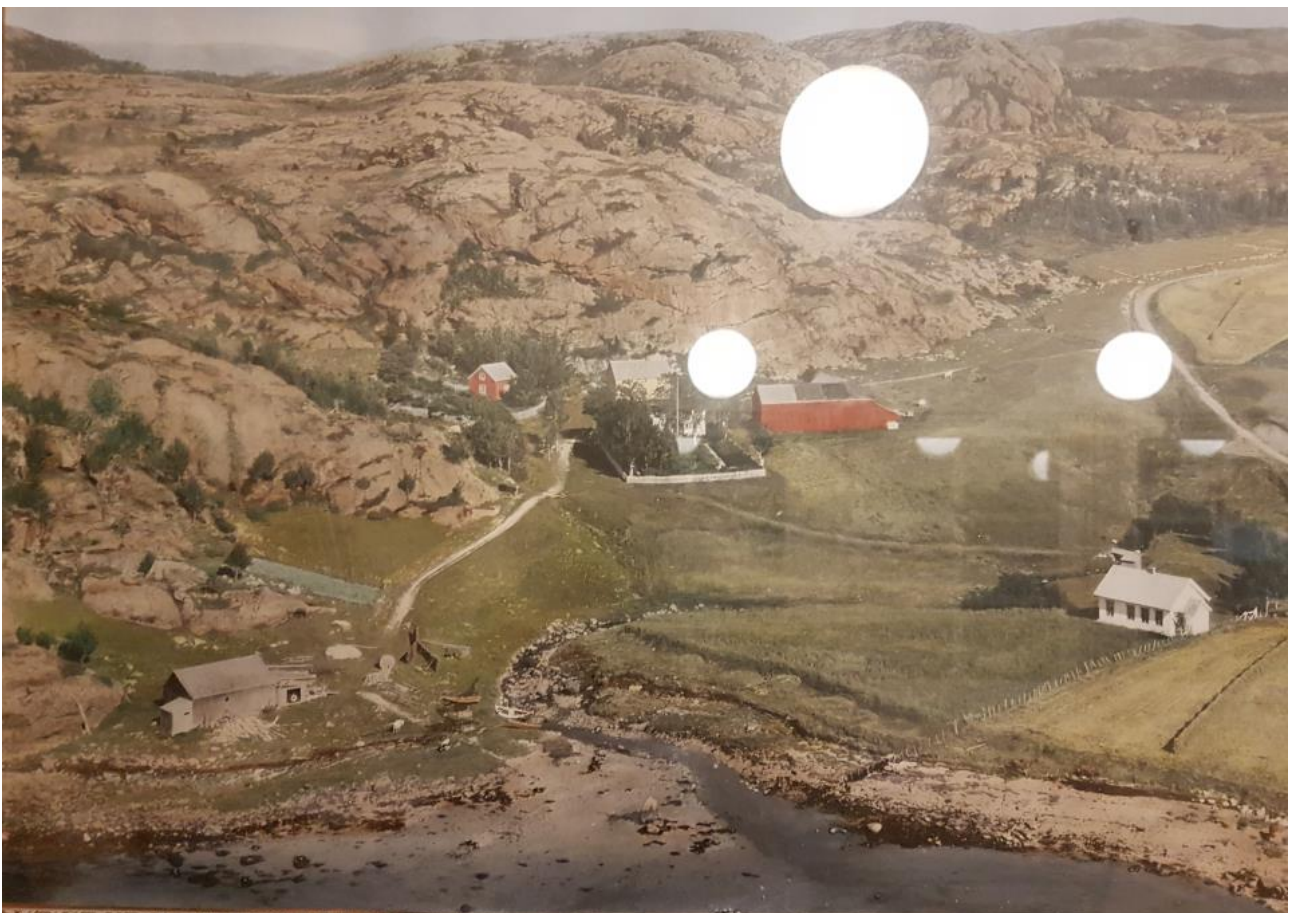
**Figur 166:** Bildet viser tidligere sagbruksdrift i området
