## B-undersøkelse ved Kipholmen i Nærøysund kommune, februar 2021

Midt-Norsk Havbruk AS

**Etter Norsk Standard NS 9410: 2016**

| Feltdato: 26.02.2021<br>Toktleder: Henrik Strøm | Rapportdato: 18.03.2021<br>Rapportnummer: 50-2-21B<br>Antall sider: 19 | |

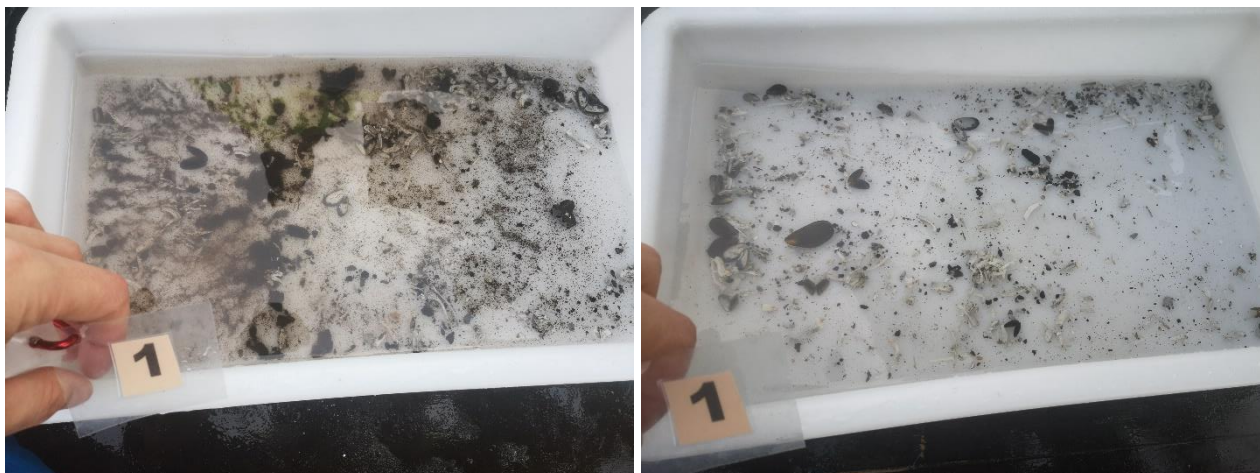
**Figur 7:** Bilder som viser sedimentet fra stasjon 1 før og etter siling. Sedimentet besto av silt. Foto: Aqua Kompetanse AS.

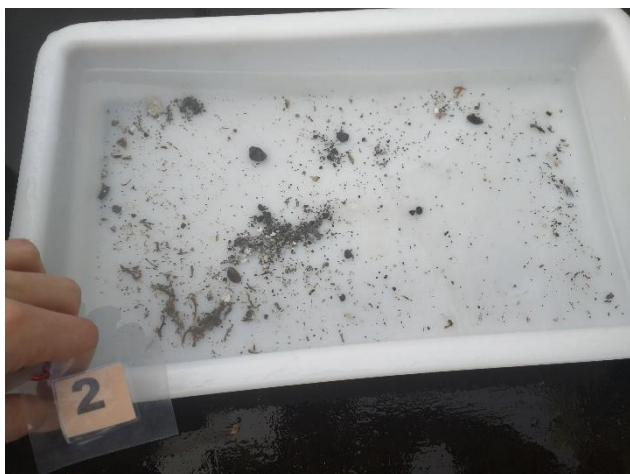
**Figur 8:** Bilder som viser sedimentet fra stasjon 2 etter siling, bilde før siling mangler på grunn av forglemmelse i felt. Sedimentet besto av silt, sand og noe grus. Foto: Aqua Kompetanse AS.

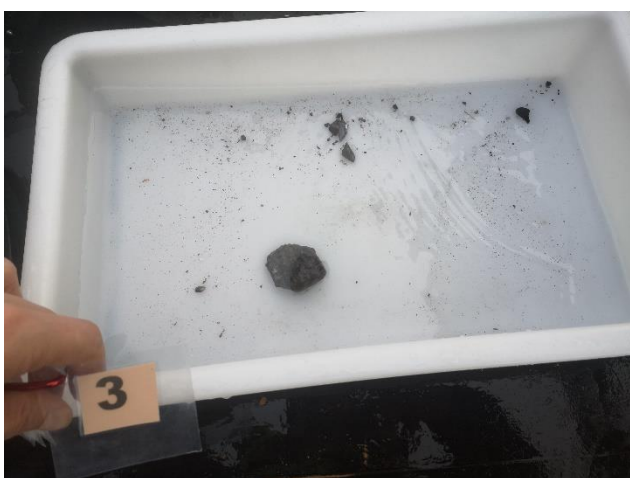
**Figur 9:** Bilder som viser sedimentet fra stasjon 3. Sedimentet besto av sand og stein. Foto: Aqua Kompetanse AS.

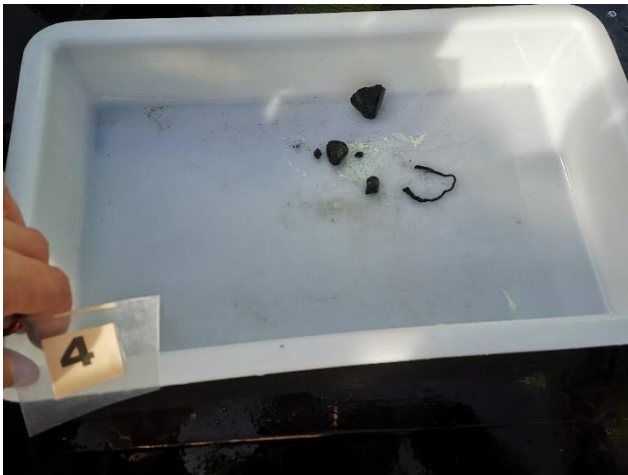
**Figur 10:** Bilder som viser sedimentet fra stasjon 4. Sedimentet besto av stein. Foto: Aqua Kompetanse AS.

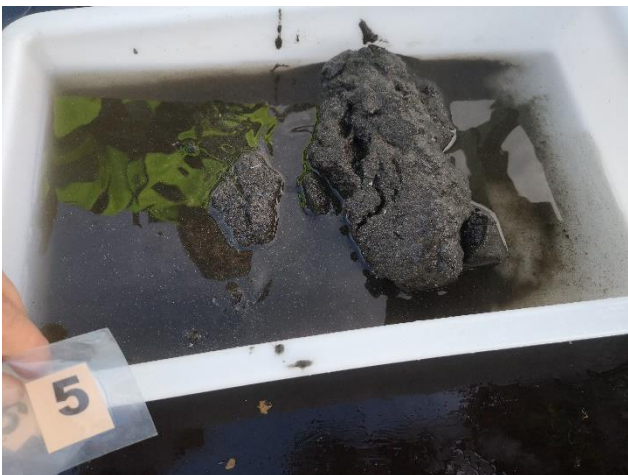
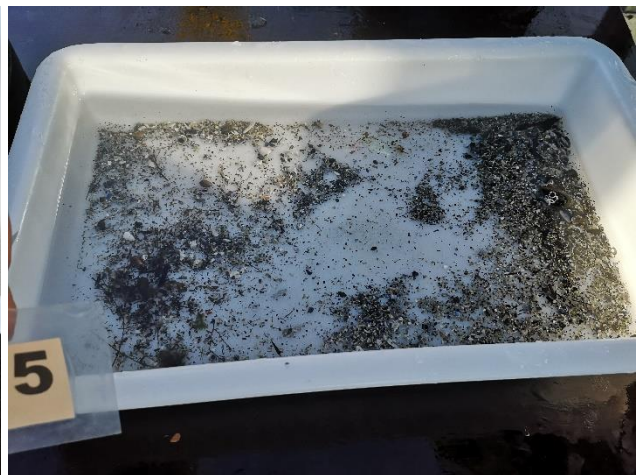
**Figur 11:** Bilder som viser sedimentet fra stasjon 5 før og etter siling. Sedimentet besto av silt og sand. Foto: Aqua Kompetanse AS.

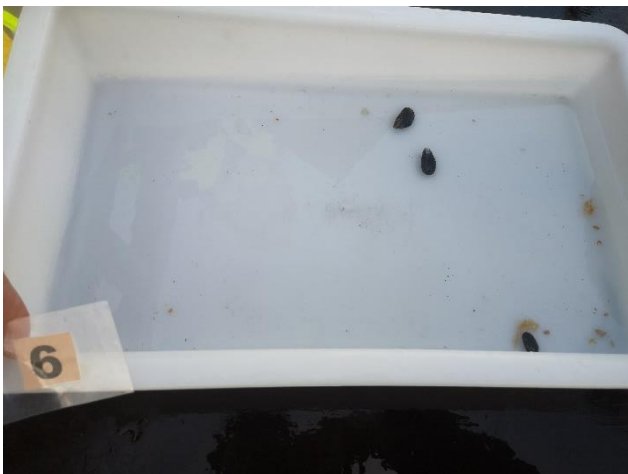
**Figur 12:** Bilder som viser sedimentet fra stasjon 6. Sedimentet besto av stein. Foto: Aqua Kompetanse AS.

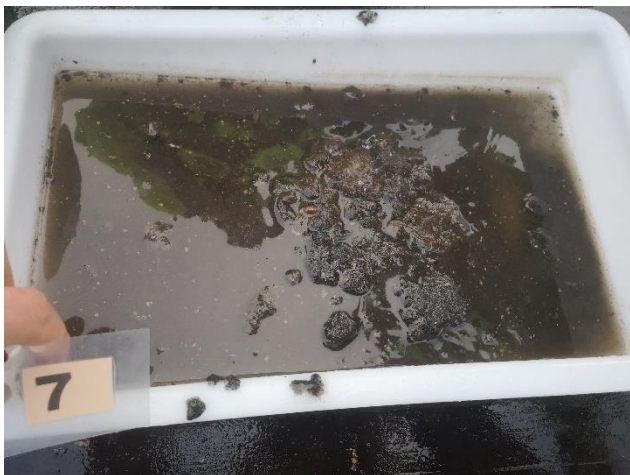
pH-verdiene på alle stasjoner med unntak av én var over 7,1, og denne ene stasjonen (stasjon 7) hadde en pH lavere enn 6,8. Tre av de ni målte stasjoner hadde negativ Eh. Tilstanden på de elektrokjemiske målingene ble 1, med en indeksverdi på 0,69 poeng.

Det ble registrert gassbobler ved én stasjon. Misfarging ble registrert ved seks av femten stasjoner. Stasjon 7 hadde sterk lukt, tre stasjoner hadde noe lukt og resterende hadde normal lukt. Konsistensen var fast ved fem stasjoner, myk ved ni stasjoner og løs ved én stasjon. Grabbvolumet var under  $\frac{1}{4}$  ved ni av stasjonene, mellom  $\frac{1}{4}$  og  $\frac{3}{4}$  ved fem, og over  $\frac{3}{4}$  én stasjon. Tilstanden på de sensoriske registreringene ble 1, med en indeksverdi på 0,81 poeng.

**Figur 13:** Bilder som viser sedimentet fra stasjon 7 før og etter siling. Sedimentet besto av silt og grus. Foto: Aqua Kompetanse AS.

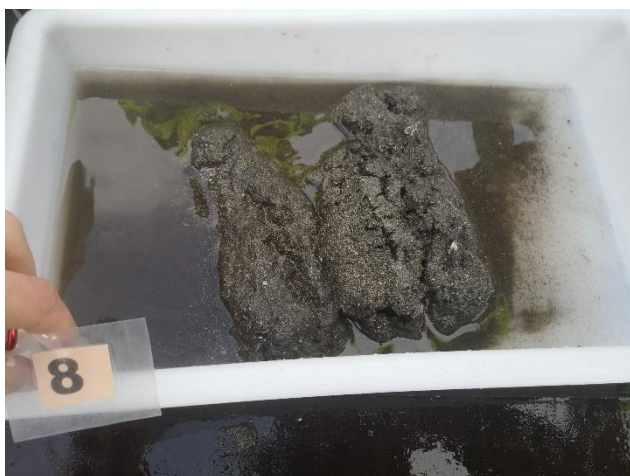
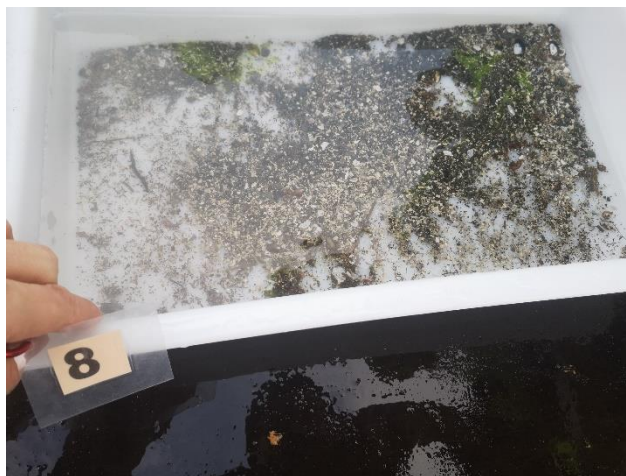
**Figur 14:** Bilder som viser sedimentet fra stasjon 8 før og etter siling. Sedimentet besto av silt, sand og grus. Foto: Aqua Kompetanse AS.

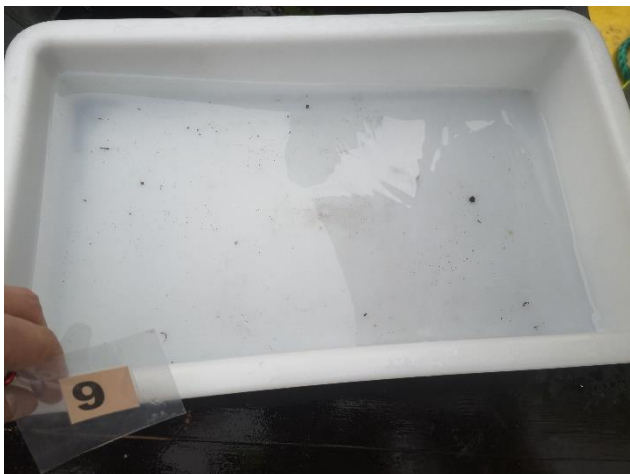
**Figur 15:** Bilder som viser sedimentet fra stasjon 9. Sedimentet besto av grus. Foto: Aqua Kompetanse AS.

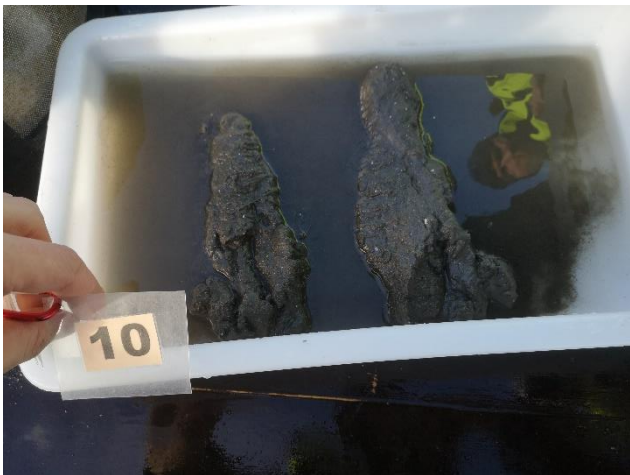
**Figur 16:** Bilder som viser sedimentet fra stasjon 10 før og etter siling. Sedimentet besto av silt og sand.  
Foto: Aqua Kompetanse AS.

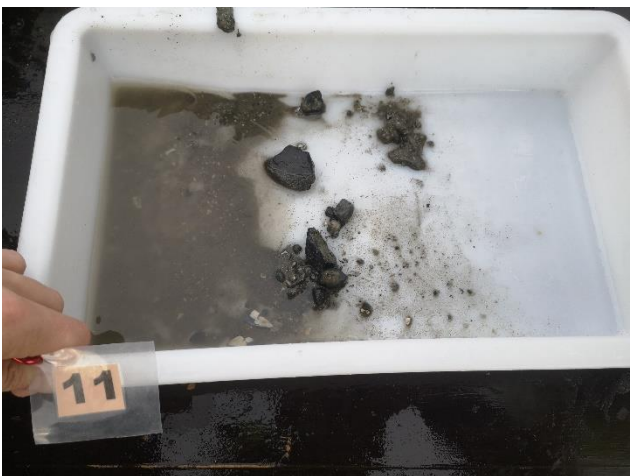
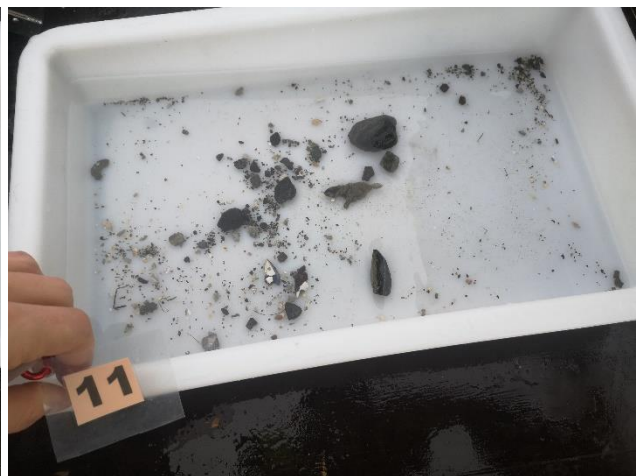
**Figur 17:** Bilder som viser sedimentet fra stasjon 11 før og etter siling. Sedimentet besto av silt, sand og grus.  
Foto: Aqua Kompetanse AS.

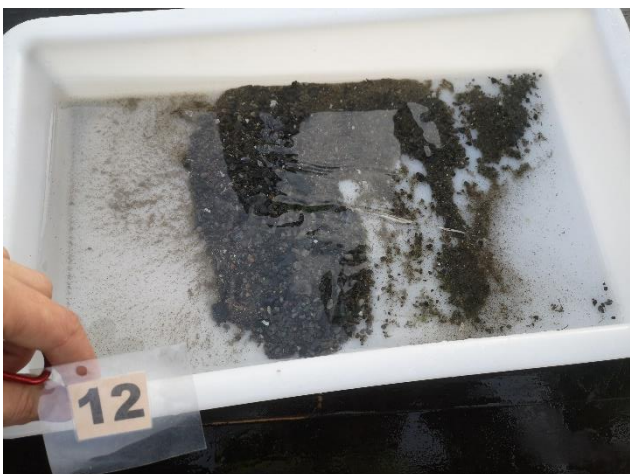
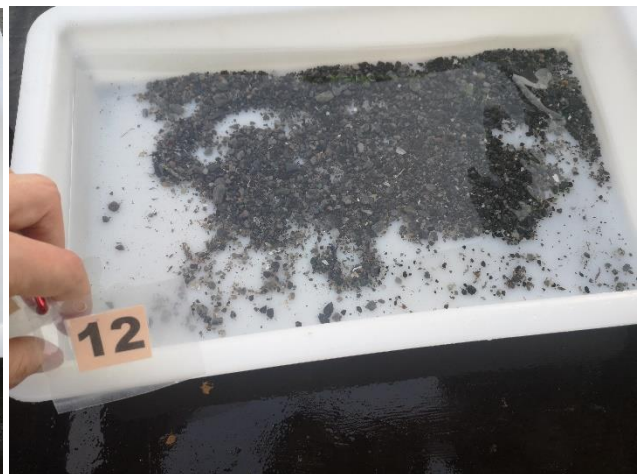
**Figur 18:** Bilder som viser sedimentet fra stasjon 12 før og etter siling. Sedimentet besto av sand og grus.  
Foto: Aqua Kompetanse AS.

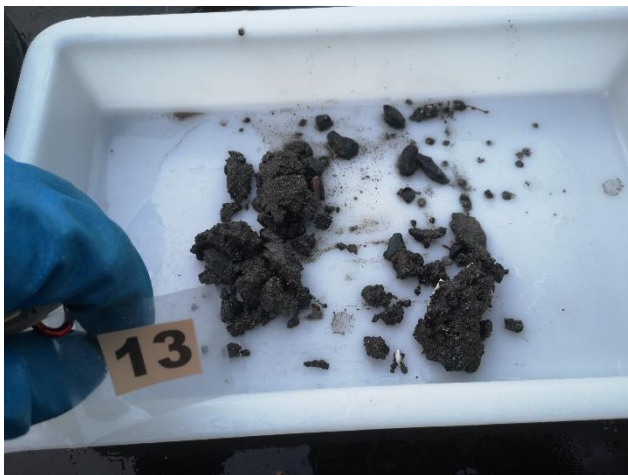
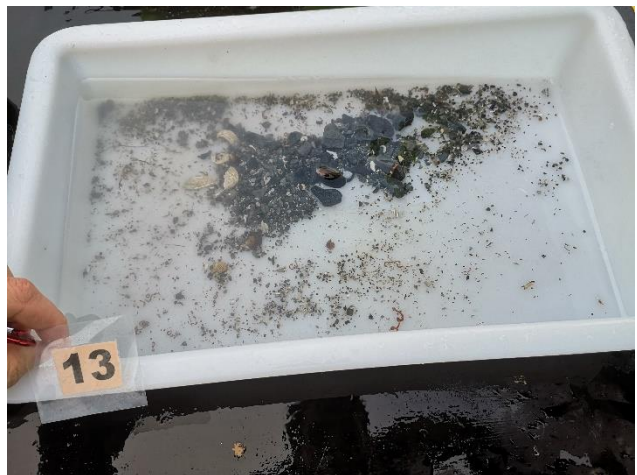
**Figur 19:** Bilder som viser sedimentet fra stasjon 13 før og etter siling. Sedimentet besto av silt, sand og grus.  
Foto: Aqua Kompetanse AS.

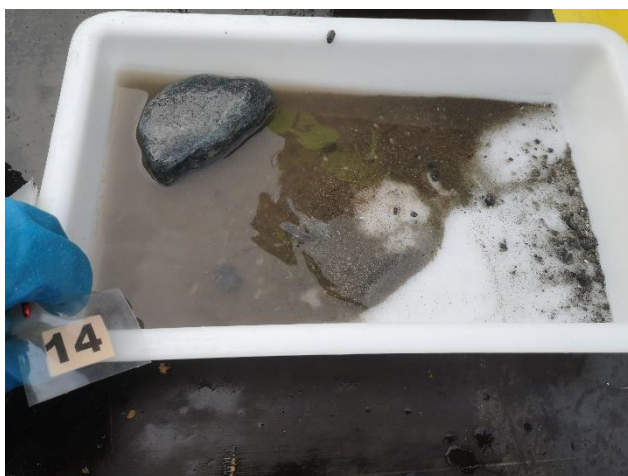
**Figur 20:** Bilder som viser sedimentet fra stasjon 14 før og etter siling. Sedimentet besto av silt, sand og grus.  
Foto: Aqua Kompetanse AS.

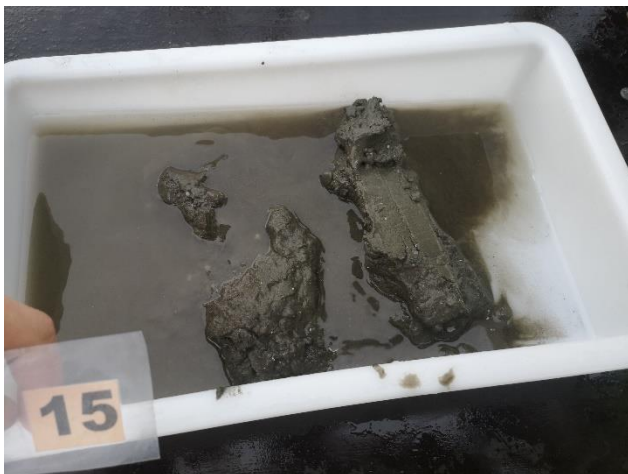
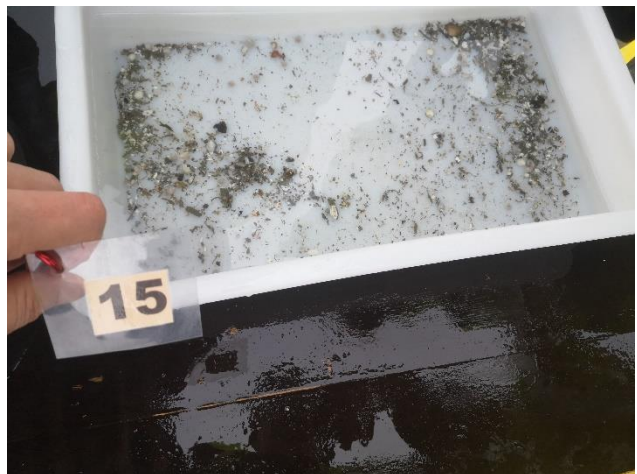
**Figur 21:** Bilder som viser sedimentet fra stasjon 15 før og etter siling. Sedimentet besto av silt og sand.  
Foto: Aqua Kompetanse AS.
