NAMSOS SAMFUNNSHUS

02 KUNNSKAPSHEFTE

TITTEL
Namsos samfunnshus

UNDERTITTEL
Transformasjon av eit gjenreisingsbygg

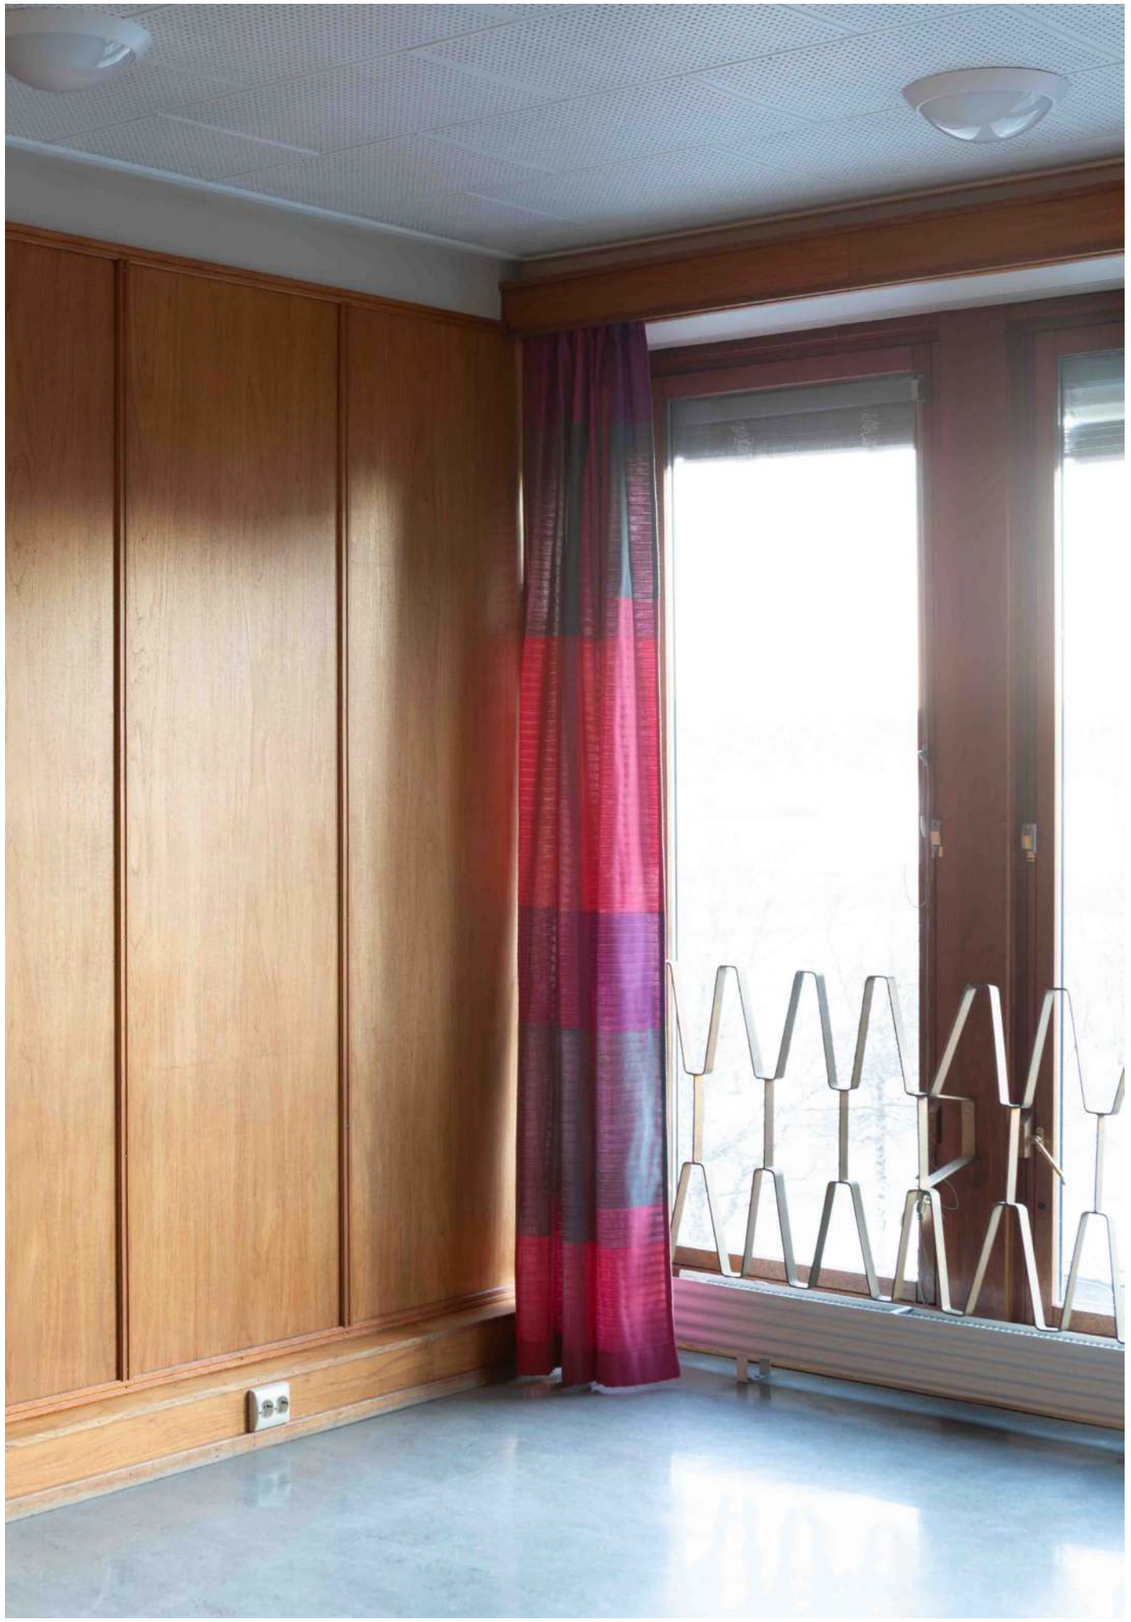
Den gamle formannskapssalen. Her var det óg overljos, men det er kledd igjen og vert brukt til distribusjon av ventilasjon.

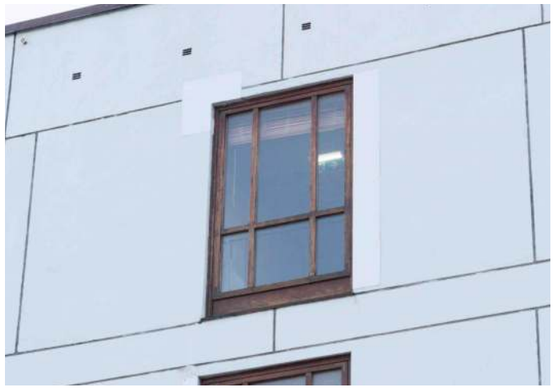
I dag er det fleire stader utført strakstiltak på fasaden for å hindra at laus betong fell ned – mellom anna er metallplater skrudd fast i ytterveggen der det har vore lause fragment. Tydeleg avskalling og synleg armeringsjarn vitnar om at skadane er komne langt. Grunnmuren er dekt med skifer, og fleire stader er det delaminering. Sidan skiferen stikk lenger ut enn vegglivet, er vatninntrenging og frostsprenging truleg årsaka. Også her er det gjennomført midlertidige tiltak. Strakstiltaka er kortsiktige utbetringar – det underliggjande problemet krev ei grundig og heilskapleg rehabilitering. Kva rehabiliteringsmetodar som skal nyttast, må sakkyndige vurdera.

Betongskadar i fasaden er midlertidig fiksa med metallplater.

Det er fleire moglege metodar for rehabilitering av betong: mekanisk reparasjon, elektrokjemisk realkalisering, katodisk vern, korrosjonsinhibitorar og førebyggjande overflatebehandling.[146] Ofte vert fleire metodar brukt samstundes. Det er ikkje noko fasitsvar på kva metode som er best. Det avheng av skadebiletet, kva type betongoverflate, puss og overflatebehandling[147], i tillegg til økonomi og levetidsvurdering. Kva metode som skal nyttast må gjerast på bakgrunn av ei grundig tilstandsanalyse som fastslår skadeårsak, skadeomfang og konsekvensgrad.[148]

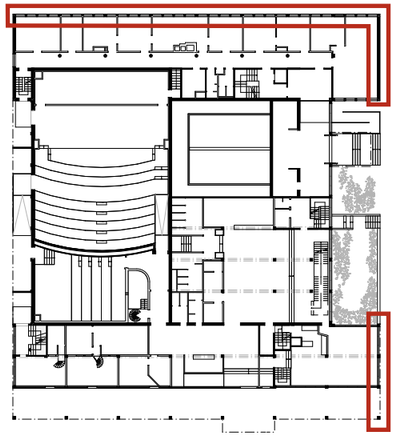
UTVENDIG KLEDNING
Skiferkledning på grunnmuren rustar opp og fell ned. Dette er spesielt gjeldande på sør- og austfasaden, samt på søylerekka på vestfasaden, som óg er kledd med skifer. Den står truleg for langt ute i vegglivet og er dermed utsett for frostsprengning.

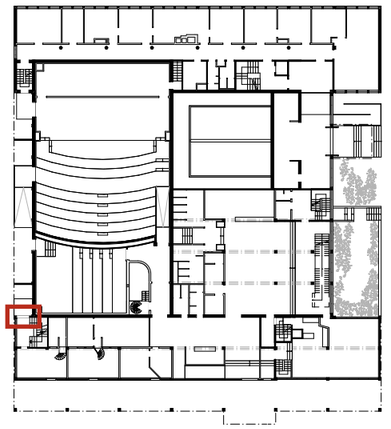
SYNLEG ARMERINGSJARN
Fleire plassar er betongforvitringa kome så langt at armeringsjarnet er visuelt synleg. Eit døme er ved den eine inngangsdøra på baksida.

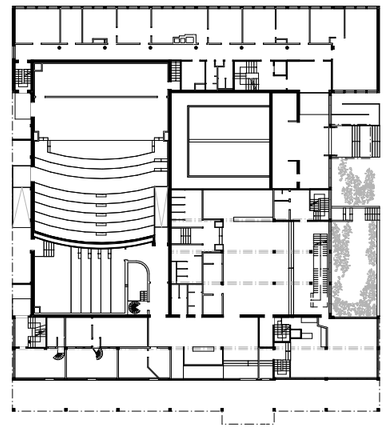
MALING
Det er behov for ny overflatebehandling fleire stader. Blant anna er det under balkongane tydeleg at malingen flassar, og på sørfasaden på vestfløya er det spor etter den tidlegare klatreplanta som var på veggen.

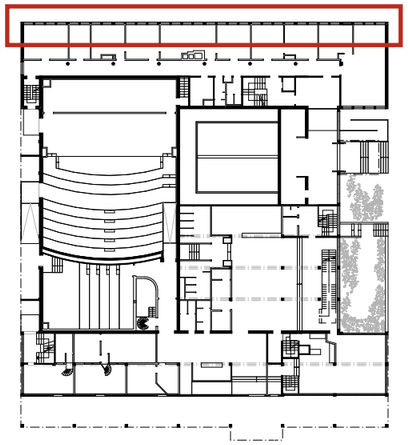
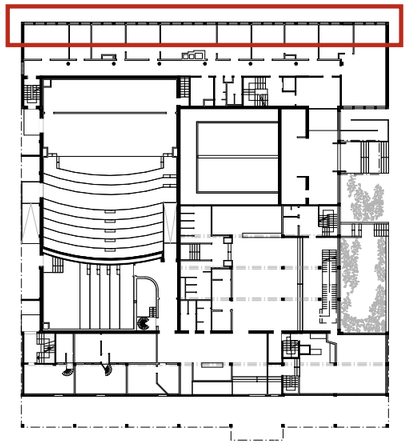
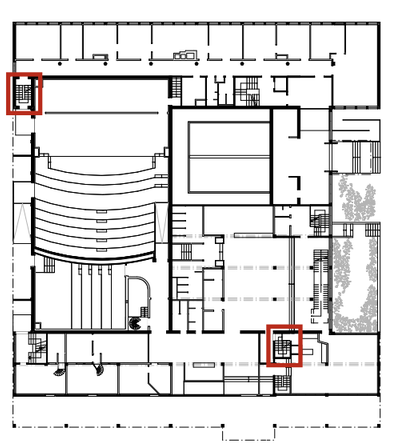
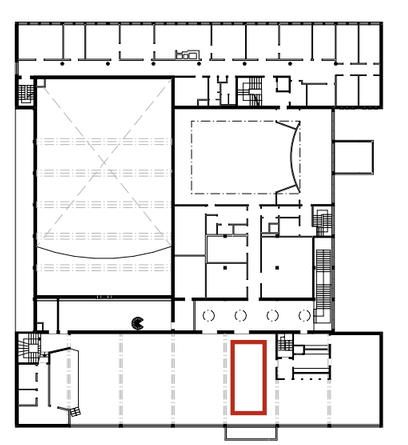
MUGG I FESTSALEN

Fleire stader i bygningen finn me golvfliser som truleg innehar asbest.[155] Ved ei rehabilitering er det naturleg å skifta ut dei helseskadelege materiala. I tillegg ser me sopputslag blant anna i himlinga i Festsalen. Dette er ikkje noko me kjem til å gå inn i, men me konstaterer at det er problem med fukt og at det må utbetrast.

I himlinga i Festsalen er det tydeleg førekomst av sopp i akustikkplatene.

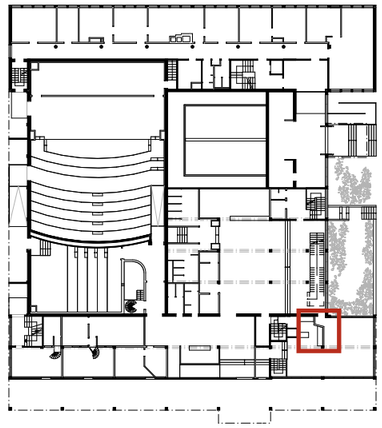
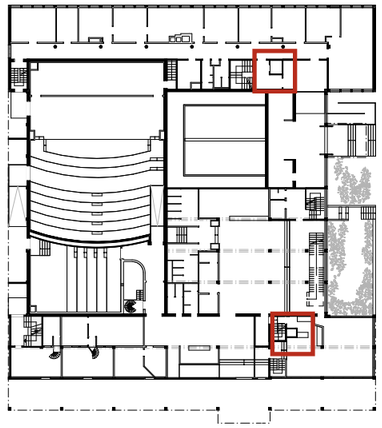
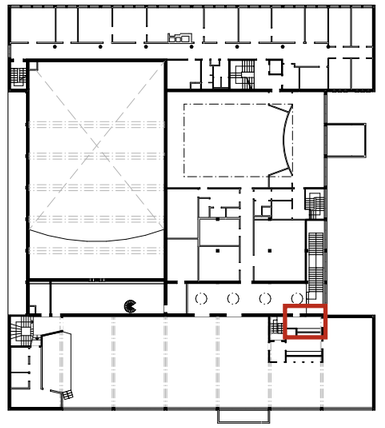
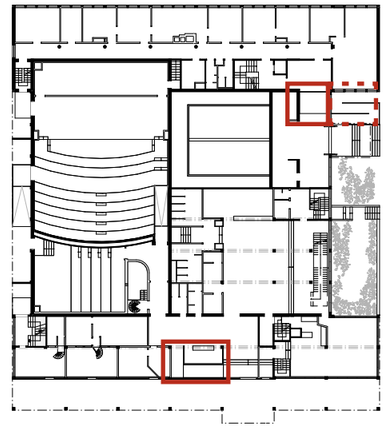
HELSEFARLEGE MATERIALE
Golvbelegget i inngangen til Festsal 3 har mest sannsynleg asbest. Dette finn me óg truleg fleire plassar i bygningen.

BRATTE RAMPER
Fleire stader i bygningen finn me ramper som er for bratte etter dagens krav i TEK17.
