OPPDRAGSNAVN: Namsos Kutorhus

EMNE: Kulturteknisk vurdering

DOKUMENTKODE: 31595-kul-001-2021102

Oppdragsgiver: Namsos Kommune

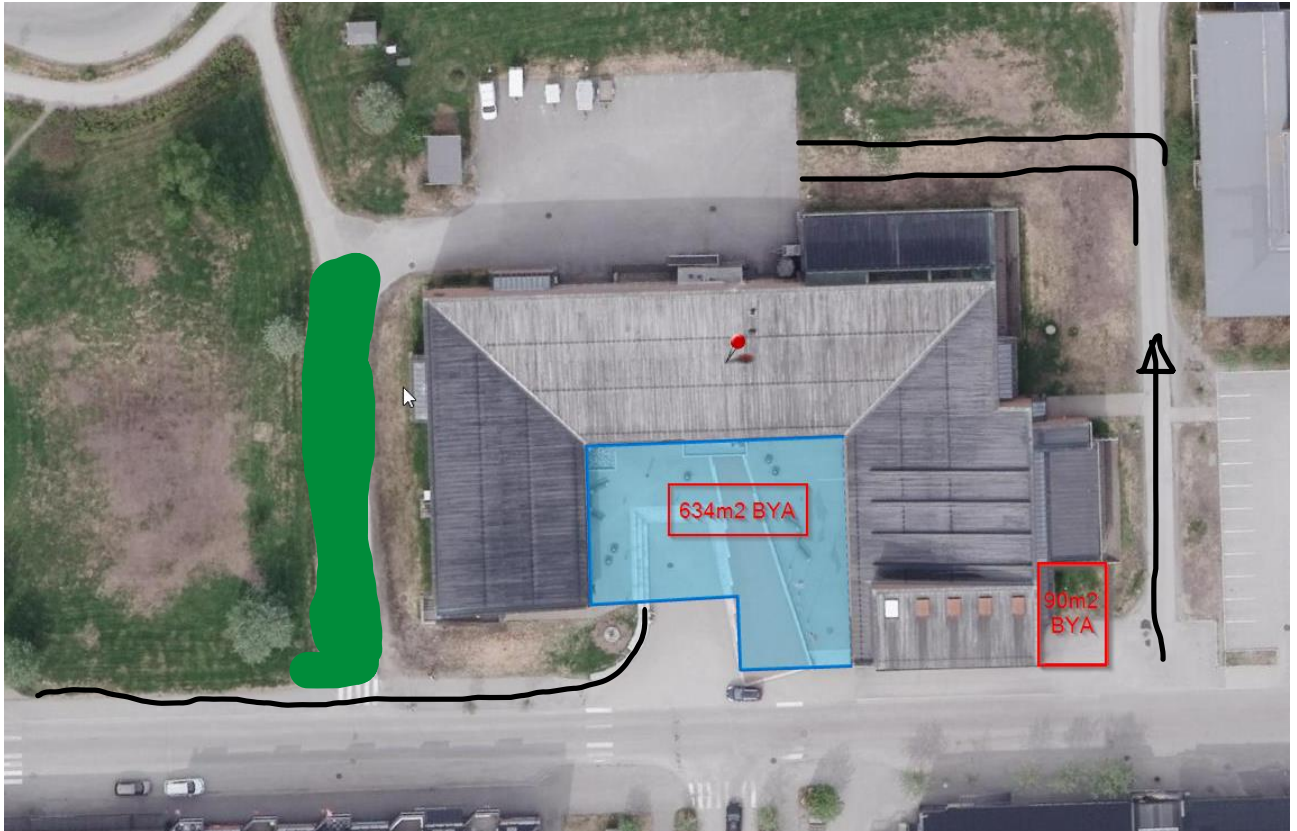
Figur 2 Konseptskisse mulig nybyggareal

En utbygging i gårdsrommet og en sidescene øst for salen, vil kunne møte det mest presserende arealbehovet. Det markerte arealet på tegningen viser mulig bruttoareal på ca. 720m² på ett plan. For å få plass til de 650m² funksjonsareal som er identifisert som behov for dagens virksomhet, må deler av arealet være i to etasjer. I denne sammenheng er det naturlig å se på arealfordelingen, hvor sal 2 kan plasseres i dagens galleri, mens kunstmuseet får en posisjon i nybygget i midten. Gitt eksisterende byggs form, med ensidig takfall inn mot gårdsrommet, er dette ikke en bygningsteknisk optimal løsning. En må også hensynta teknisk tilstand og kapasitet til eksisterende bygg for å kunne gjøre en økonomisk realitetsvurdering av et slikt grep. Med tanke på de krevende grunnforholdene i området, er det grunn til å anta at det må gjøres omfattende sikringstiltak for å begrense setningsskader på eksisterende og omliggende bygg ved et tilbygg.

Med bakgrunn i identifiserte underdekkede behov, er anbefalingen en utvidelse med ca. 650m² funksjonsareal. Bruttoareal vil avhenge noe av arealdisponering og kapasitet i eksisterende teknisk infrastruktur, men et sannsynlig nybyggareal er rundt 1000m² BTA.
