Namsos kommune

► Levetidsvurdering alternative løsninger

Namsos samfunnshus

Oppdragsnr.: 5200859 Dokumentnr.: 1 Versjon: 4 Dato: 2020-05-04

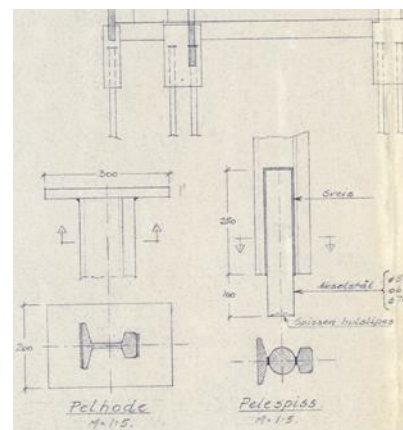
Figur 6: Utførelse peler

Tegninger viser hvordan de ca 40 stk pelefundamentene er utført, med ulike lengder ned til fjell.

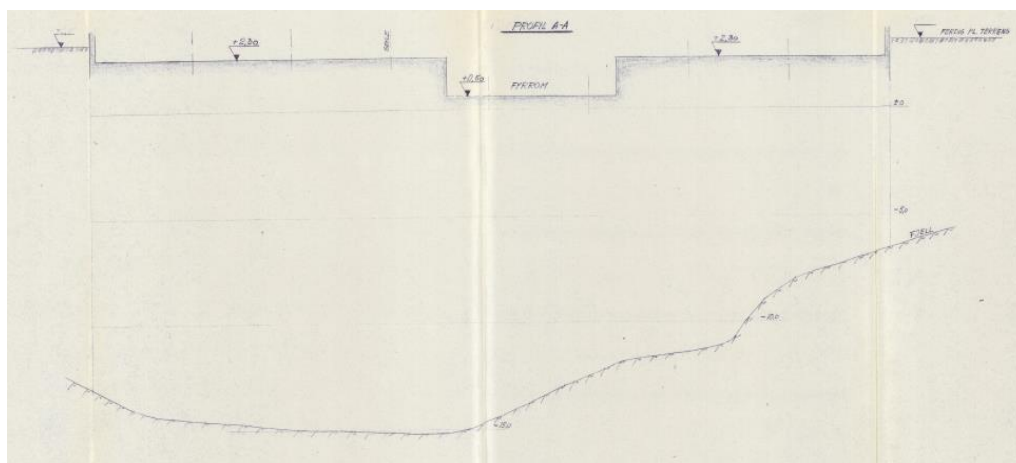
Figur 7: Profil kjellergulv og underliggende fjell t.v. Peler t.h.

Tilstand til gamle stålpæler/skinner fra 1959 er høyst usikker mht eventuell korrosjon og restkapasitet, samt at man har ingen kontroll på om pelespiss har god forankring i fjellet, eller har «sklidd av». Det er risiko for betydelig omfang av korrosjon og følgelig redusert bærekapasitet. Observasjon av betongskader i kjeller indikerer stedvis svikt i fundamentering, noe som sannsynligvis skyldes nettopp dette. Skader er i hovedsak observert nordøst i bygget. Dette er skader på bærekonstruksjon, vegger og dekker. Skader har sannsynligvis oppstått for en tid tilbake, men det er ukjent om situasjon er stabil eller under utvikling. Dette kan man evt måle over tid.
