# NAMSOS SAMFUNNSHUS

## 03 PROSJEKTHEFTE

Diplomoppgåve våren 2026  
AAR4990 Master i arkitektur  
Fakultet for arkitektur og design  
Noregs teknisk- og naturvitskapelege  
universitet

**UNDERTITTEL**  
Transformasjon av eit gjenreisingsbygg

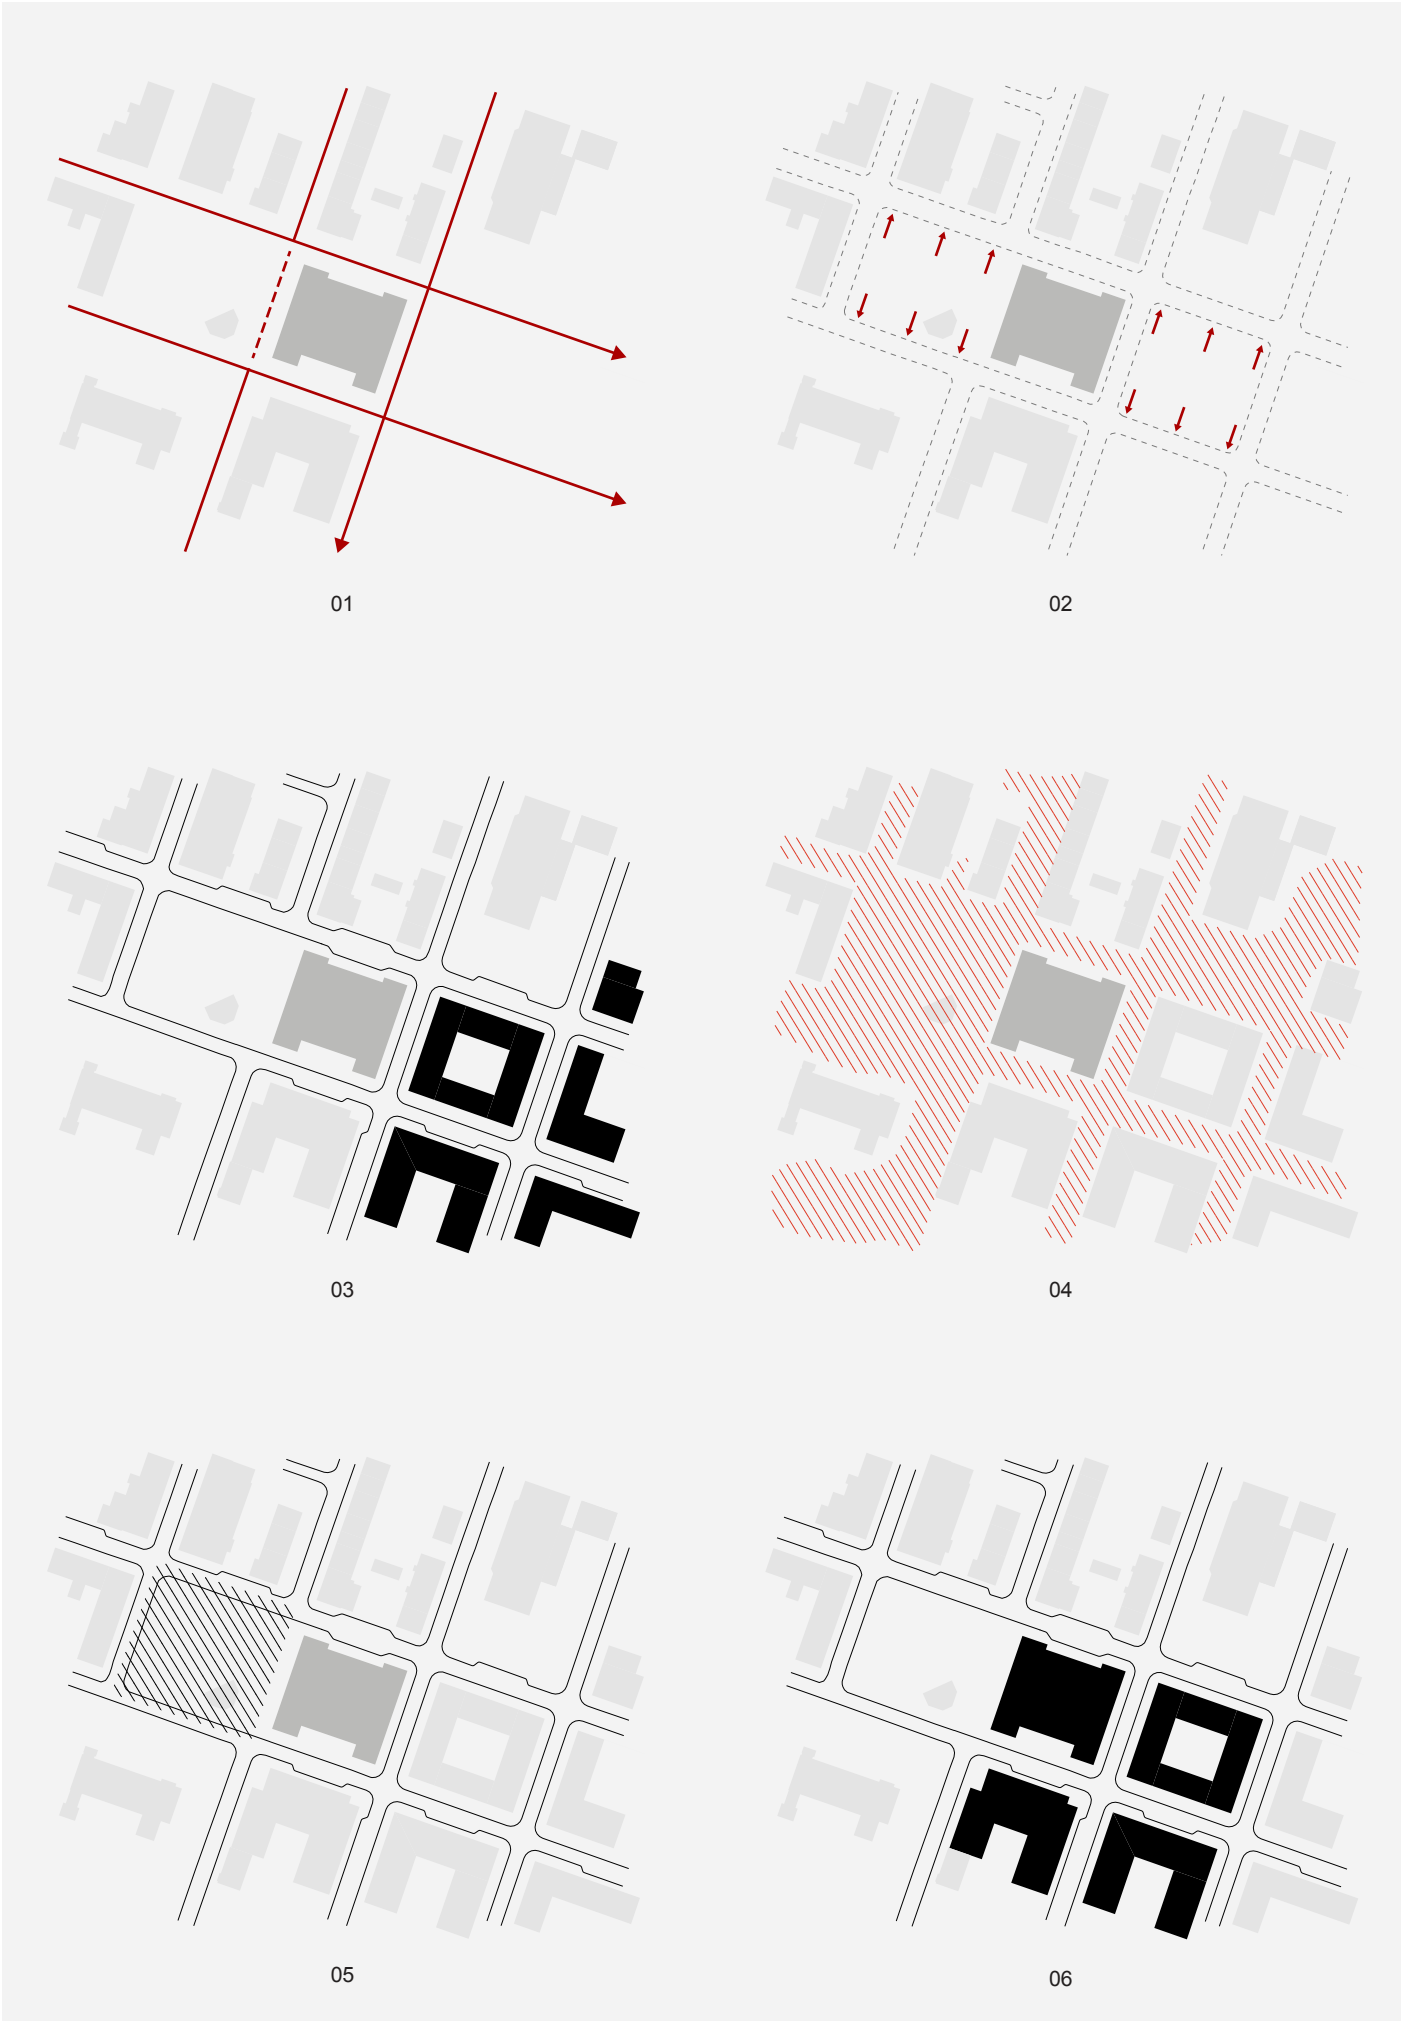
Diagram over ny situasjon

- 01 NYTT GATELAUP
- 02 MINDRE GATEPARKERING
- 03 VIDAREFØRING AV KVARTALSTRUKTUREN
- 04 MEIR VEGETASJON
- 05 OMORGANISERING AV FESTPLASSEN
- 06 KOMMUNAL SAMLING

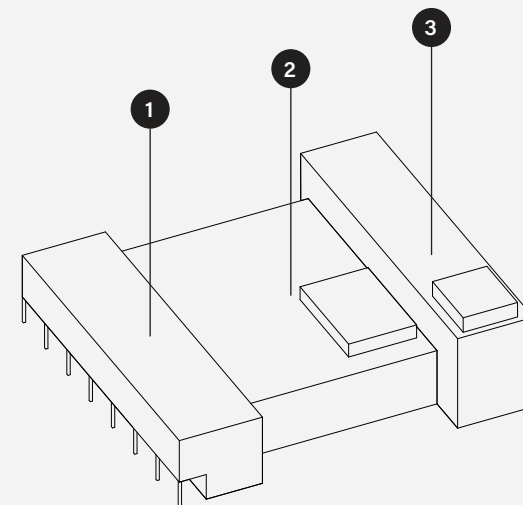
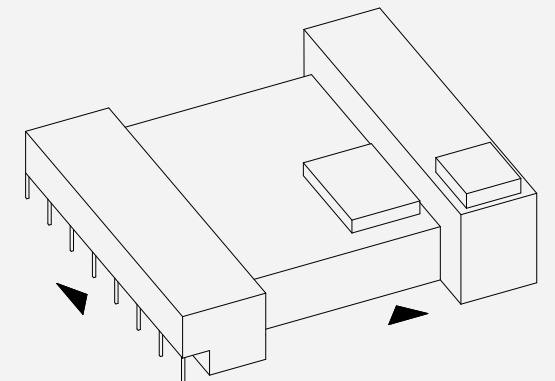
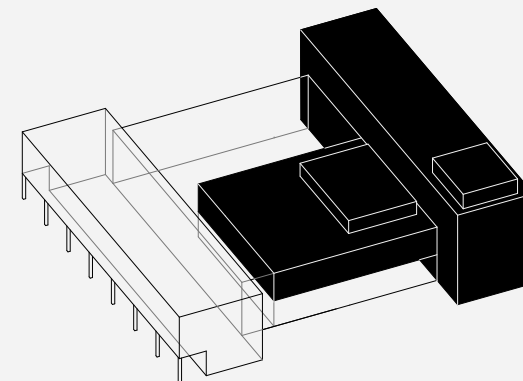
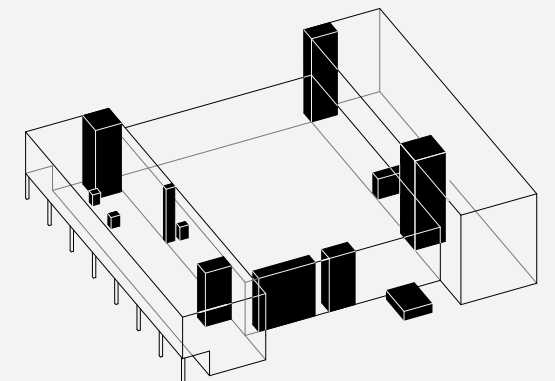
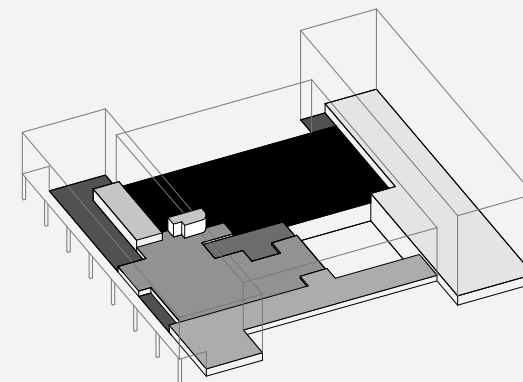
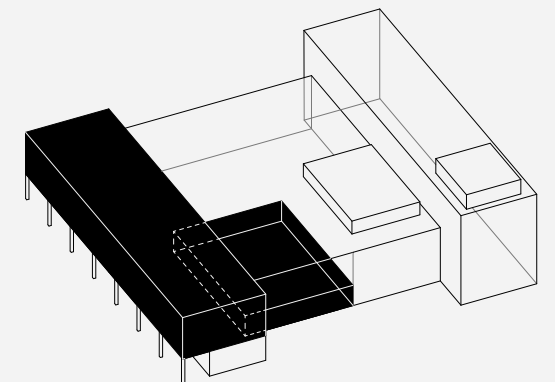
Samfunnshuset står overfor ei omfattande fredingssak hos Riksantikvaren. Dei føreslår å freda fasadane, i tillegg til nokre viktige rom inne i bygningen – foajéen og festsalane, der me finn dei best bevarte interiøra frå 1960-talet.<sup>9</sup> Desse romma er markerte i svart i diagrammet.

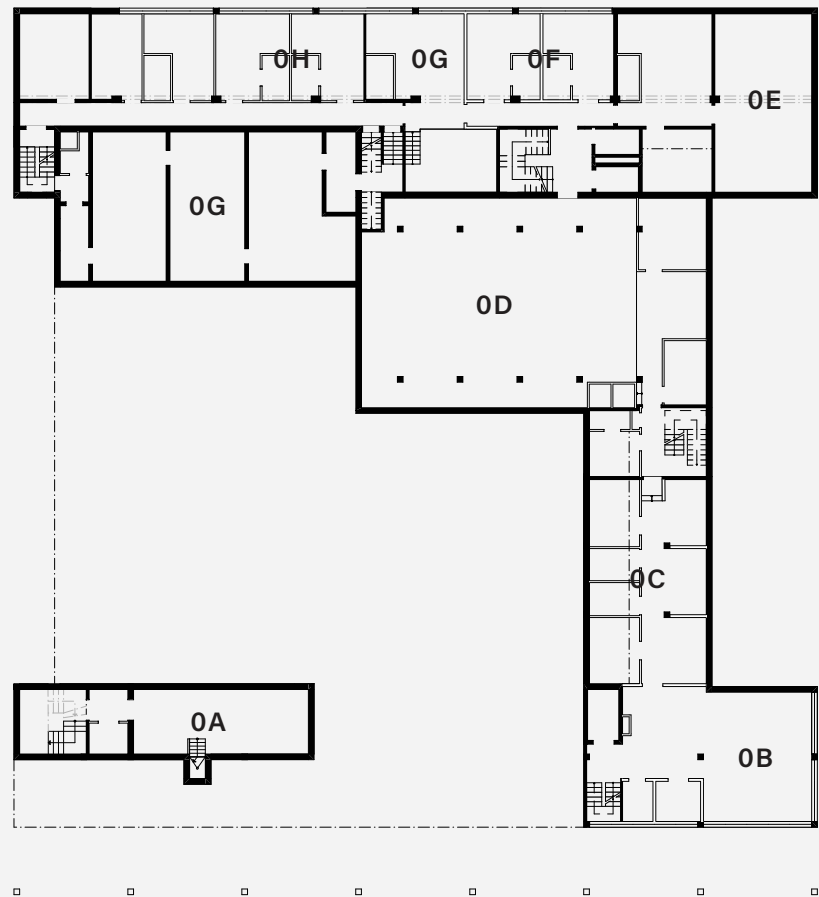
**KJELLAR**

**0A KJØKKEN**  
Kjøkken til kafé

**0H GARDEROBAR**  
Garderobar ved teatertilstelning i Storsalen

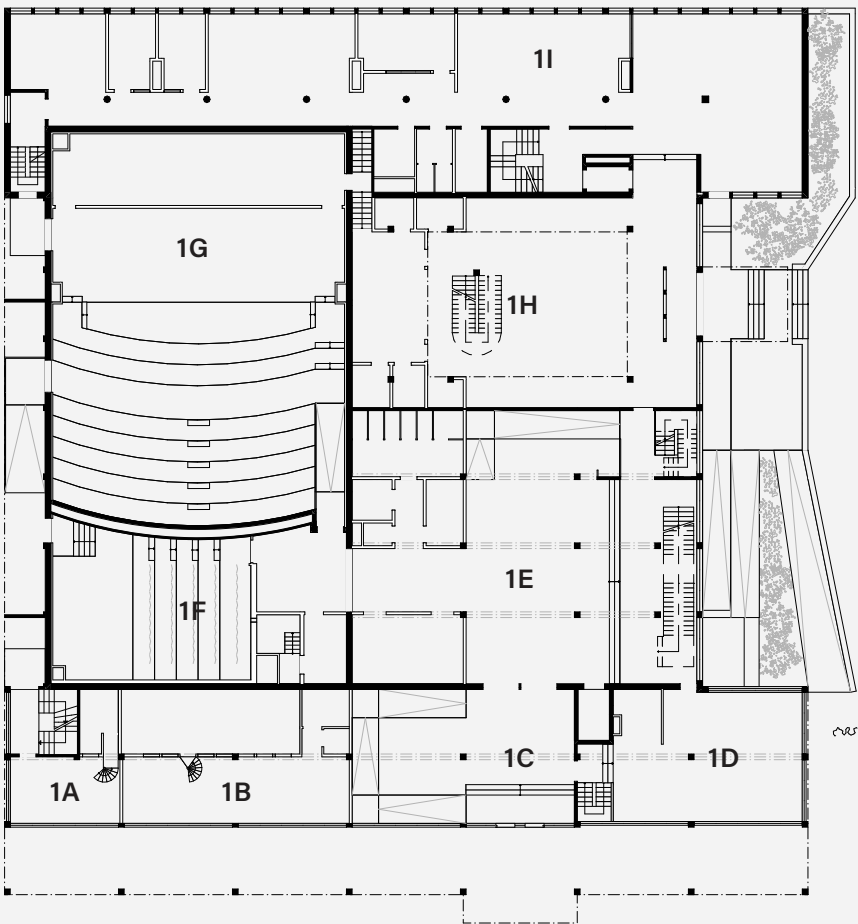
**1. ETASJE**

**1A KONTOR**  
Kontor 30 m<sup>2</sup>

**1I KONTORFLØYA**  
Kontorplassar  
Blanding av cellekontor og ope kontorlandskap  
Møterom  
Fleksibel planløyising som kan tilpassast bruk

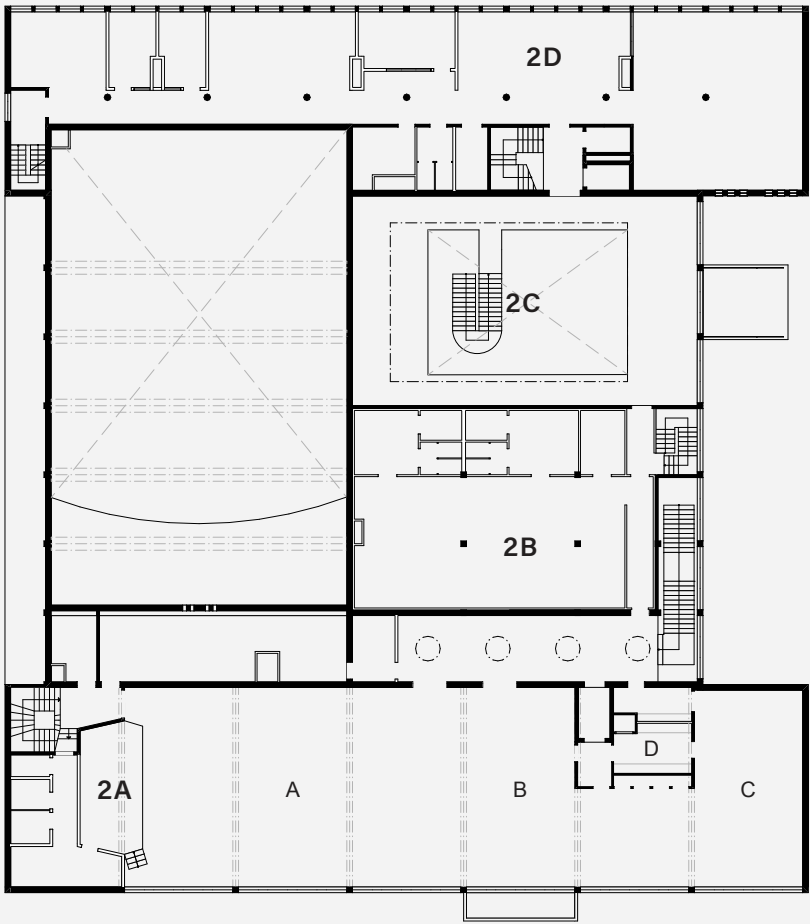
2. ETASJE

2A FESTSALANE

2D KONTORFLØYA

Kontorplassar  
Blanding av cellekontor og ope kontorlandskap  
Møterom  
Fleksibel planløyising som kan tilpassast bruk

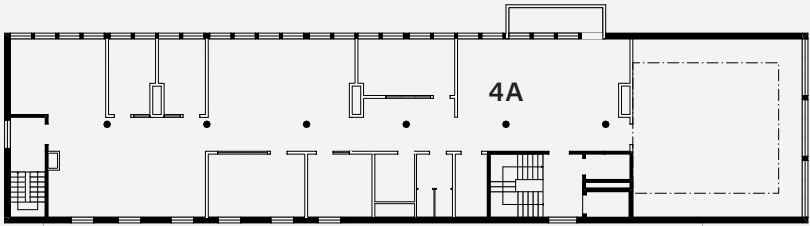
4. etasje

Kontorplassar  
Blanding av cellekontor og ope kontorlandskap  
Møterom  
Fleksibel planløyising som kan tilpassast bruk

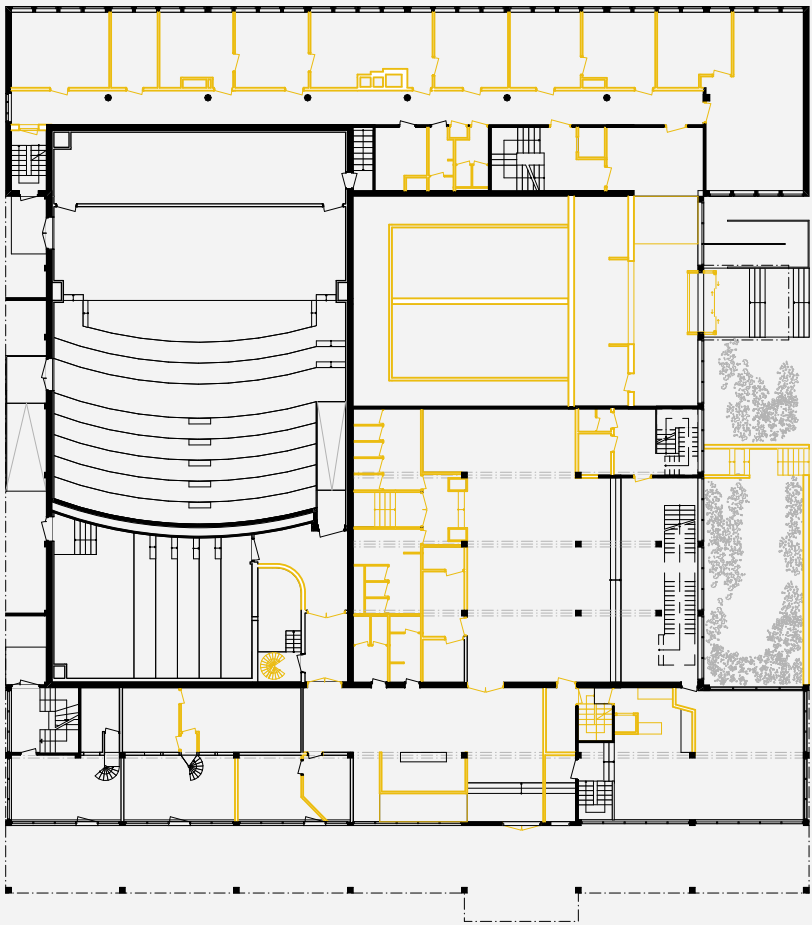
Rivingsplan

Nokre val inneber tap – òg av element som har verneverdi. Me har vore medvitne om desse avvegingane gjennom arbeidet med Samfunnshuset, og meiner at heilskapen rettferdiggjer dei vala me har tatt. Så langt råd er har me tilstreba diskrete inngrep for å ta vare på den opphavelige bygningsmassen, men på nokre område har større endringar vore uunngåelege.

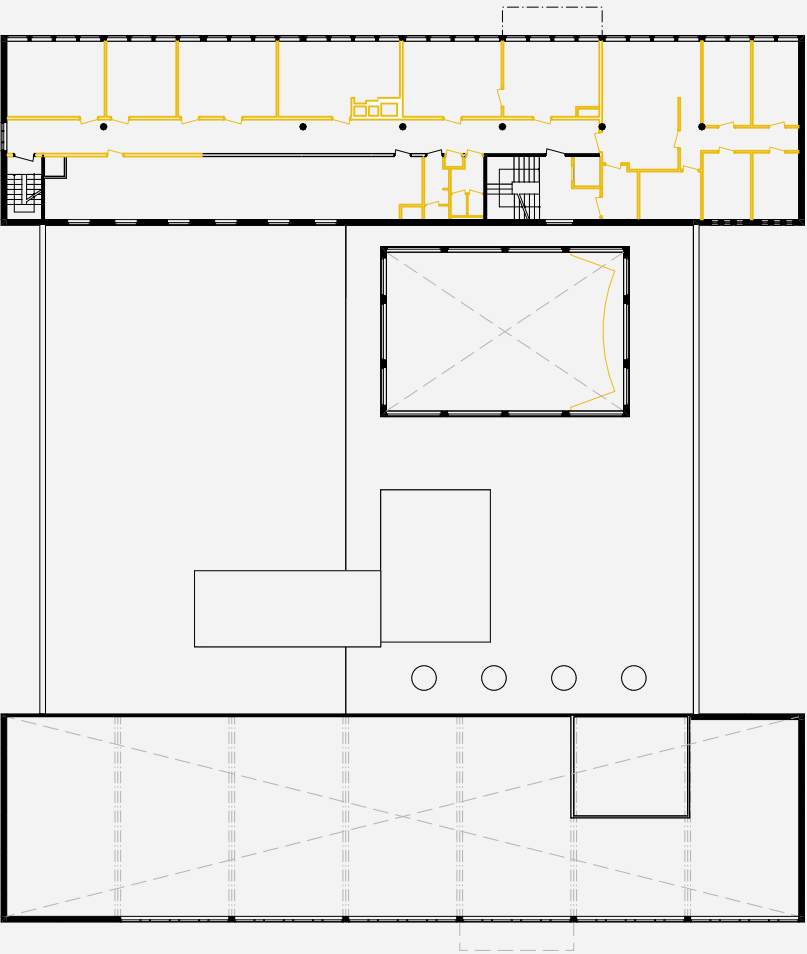
Rivingsplan

Plan 3. etasje

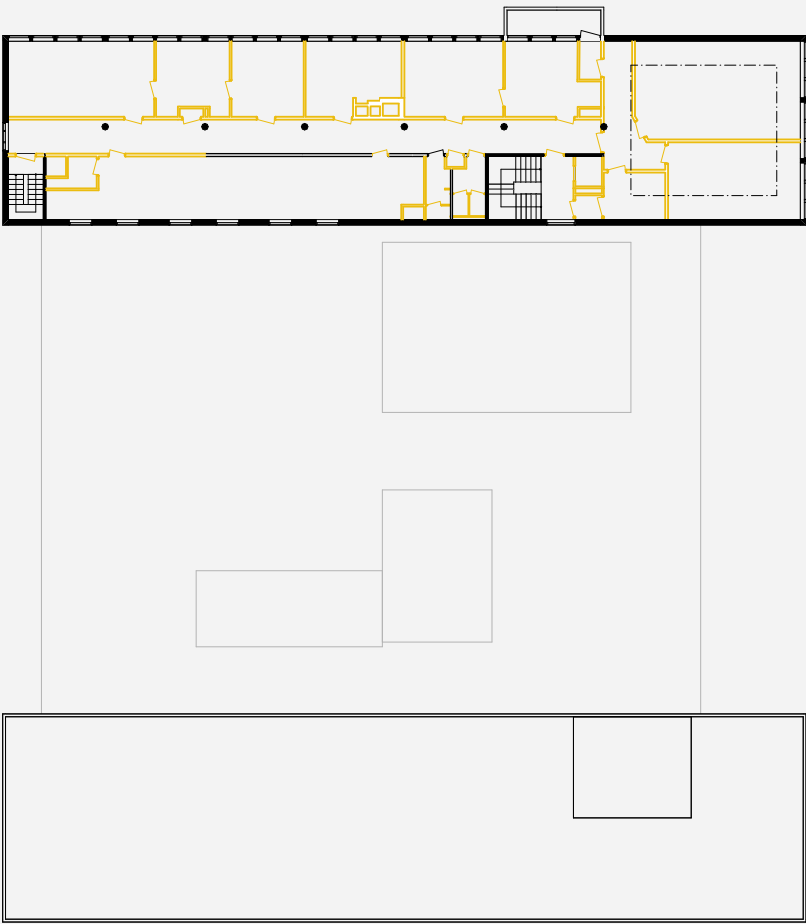
Rivingsplan

Plan 4. etasje

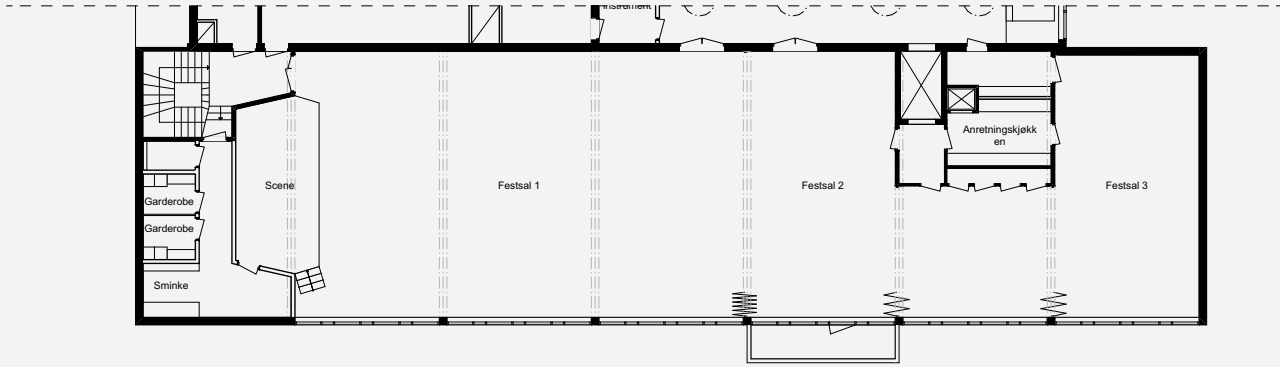
Festsalane i 2. etasje held me i hovudsak intakte. Som nemnt vert det sett inn ein heis i tilknytning til det opphavlege anretningskjøkkenet, med tilkomst frå foajéen og opp til gangen utanfor festsalane. Sjølv om trappa og funksjonane kring henne er vurderte freda, ser me dette som eit viktig tiltak for tilgjenge. Heisen er stor nok til å fungera som bæreheis og gjer det mogleg å halda livsnøytrale gravferder i Festsalane. Anretningskjøkkenet vert elles bevart, men matheisen vert berre ein del av interiøret og kan ikkje lenger takast i bruk under arrangement.

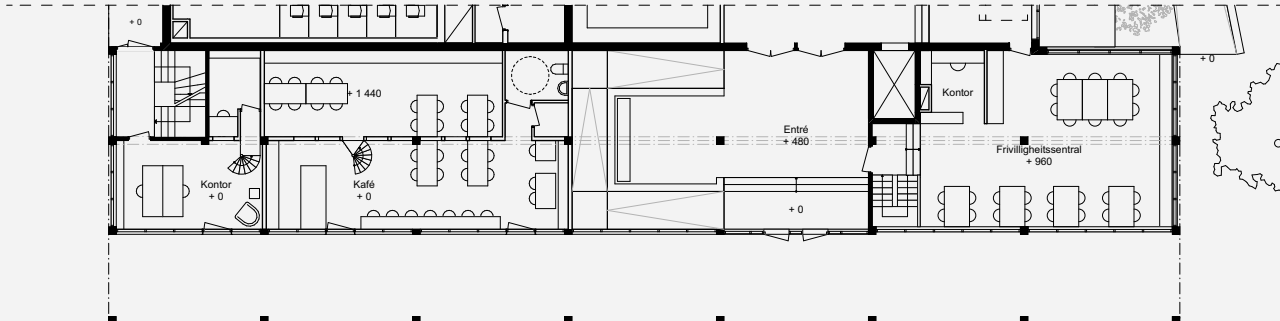
1. etasje

I fyrste etasje har hovudfokuset vore å opna Samfunnshuset mot Festplassen og skapa ein open og inkluderande inngang. Dette har me arbeidd med gjennom val av funksjonar i lokala mot fasaden, samstundes som dei skal spela på lag med den nye utforminga av Festplassen.

I vårt forslag har entreen fått ein ny rampe tilpassa dagens krav til universell utforming. I tillegg til å leia inn til foajéen er inngangen òg hovudinngang til den nye frivillighetssentralen, som òg er tilgjengeleg frå foajéen. Døra inn til kinosalane er mura att, og med det vert linjene frå dei opphavlege butikklokalane gjenoppretta. Rørslestraumen i bygget endrar seg dermed – ein må no gjennom foajéen for å koma inn i kinosalane. Kinokiosken er flytta ut av inngangspartiet.

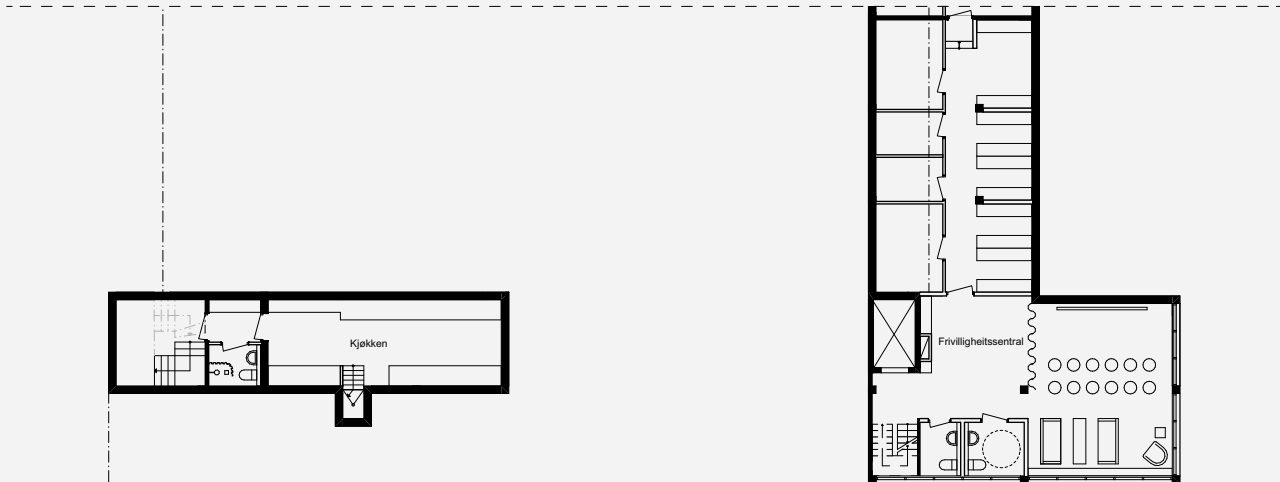
Kjellar

Frivillighetssentralen strekk seg òg ned i kjellaren, der det er lagt til rette for rolegare aktivitet som ikkje er like avhengig av dagsljøs. Vindauga mot aust er tetta att på grunn av den nye rampa på utsida. I kjellaren har frivillighetssentralen eigne toalett og lager. Kjellerlokalane er kobla saman med dei øvrige etasjane i vestfløya av den nye heisen.

Dei opphavlege kjøkkenfunksjonane i kjellaren er fjerna og lokalet er tilpassa lagringsbehova til dei ulike brukarane av huset – mellom anna kor og orkester, spelklubb og NamdalsPride.

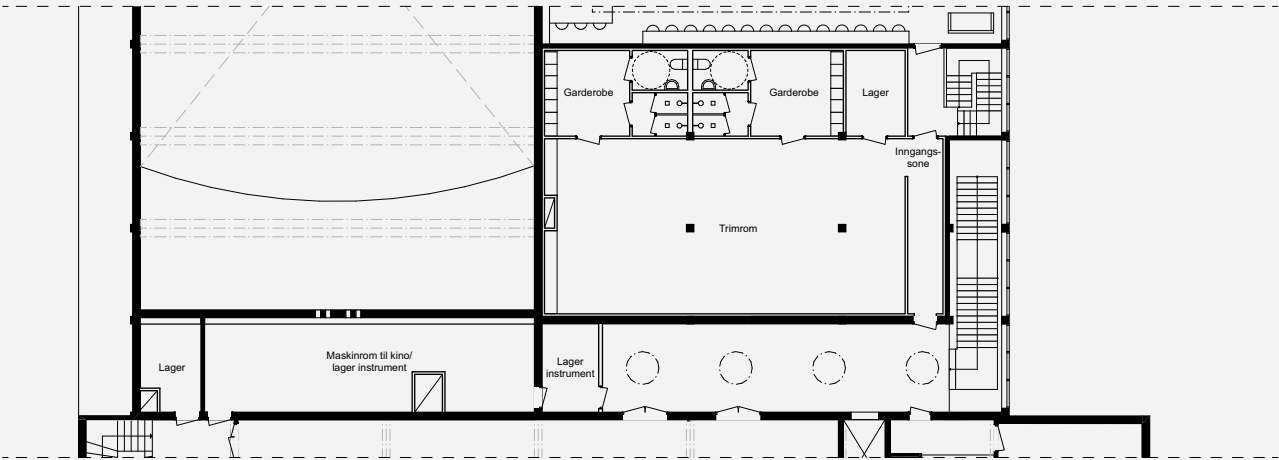
I tilknytning til den originale kinoen ligg det eit maskinrom i 2. etasje som ikkje er i bruk. Dette vert omorganisert til lager for festsalane – slik at orkester, korps og andre lag kan oppbevare utstyr på Samfunnshuset utan at det går ut over kapasiteten til arrangement. Delar av rommet kan framleis reserverast til drift av kinoen.

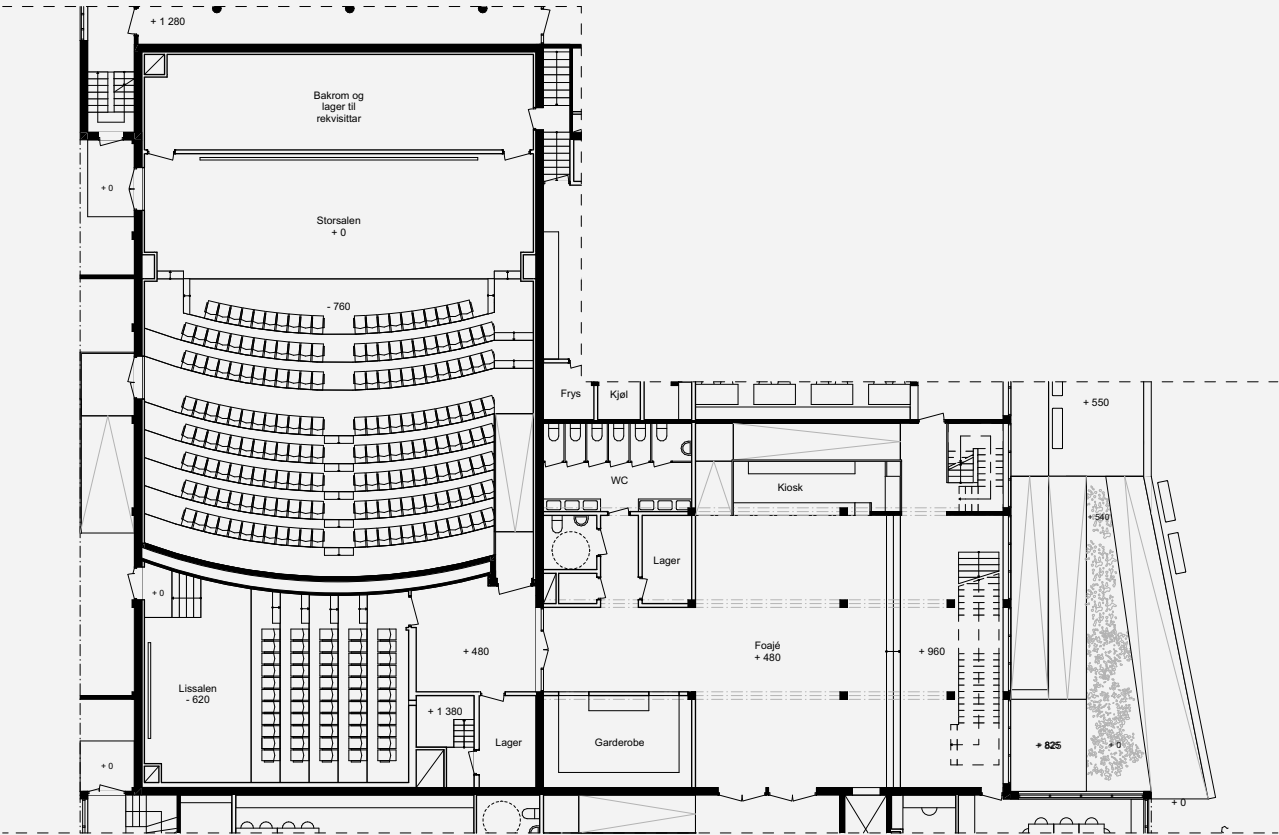
1. etasje

Fojéen knyt saman alle dei offentlege funksjonane på Samfunnshuset. Han vert ein møtestad både for kinopublikummet og for dei som skal nytta trimrommet eller festsalane i 2. etasje. I lokalet vert det òg etablert ein ny kinokiosk.

I dag er det ein nivåskilnad mellom dei eksisterande toaletta og hovudrommet. Me hevar dekket under toaletta, og omrokkerer desse funksjonane. I staden for å ha eit eige toalett til damer og herrar, slår me dei saman til eit større fellestoalett med fleire båsar. Eit tilrettelagt toalett med plass til rullestol vert plassert i tilknytning til dette.

For å skapa ein akse frå inngangen til kinoen og ut mot Bråholmgata, legg me ein ny garderobe vis-a-vis av toaletta. Dei kan takast i bruk ved arrangement i festsalane, foajéen eller andre areal i tilknytning til den offentlege delen av huset. Denne garderoben erstattar garderoben som finst i lokalet i dag, men vert plassert der det òg låg ein garderobe i dei opprinnelege planane for bygget.

Grunnen til at me vel å fjerna dagens garderobe, er i hovudsak for å få plass til ei større og betre rampe i lokalet. Det er naudsynt både for å kopla saman dei ulike nivåa, men òg for å ha nok plass til å skapa ei rampe som vert meir enn berre ein overgang som tilfredsstiller dei tekniske krava for universell utforming. I midten av rampa legg me ein liten kinokiosk, tilpassa det originale interiøret i rommet. For i større grad å halda på det originale uttrykket, er disken i kiosken den same som dagens garderobedisk.

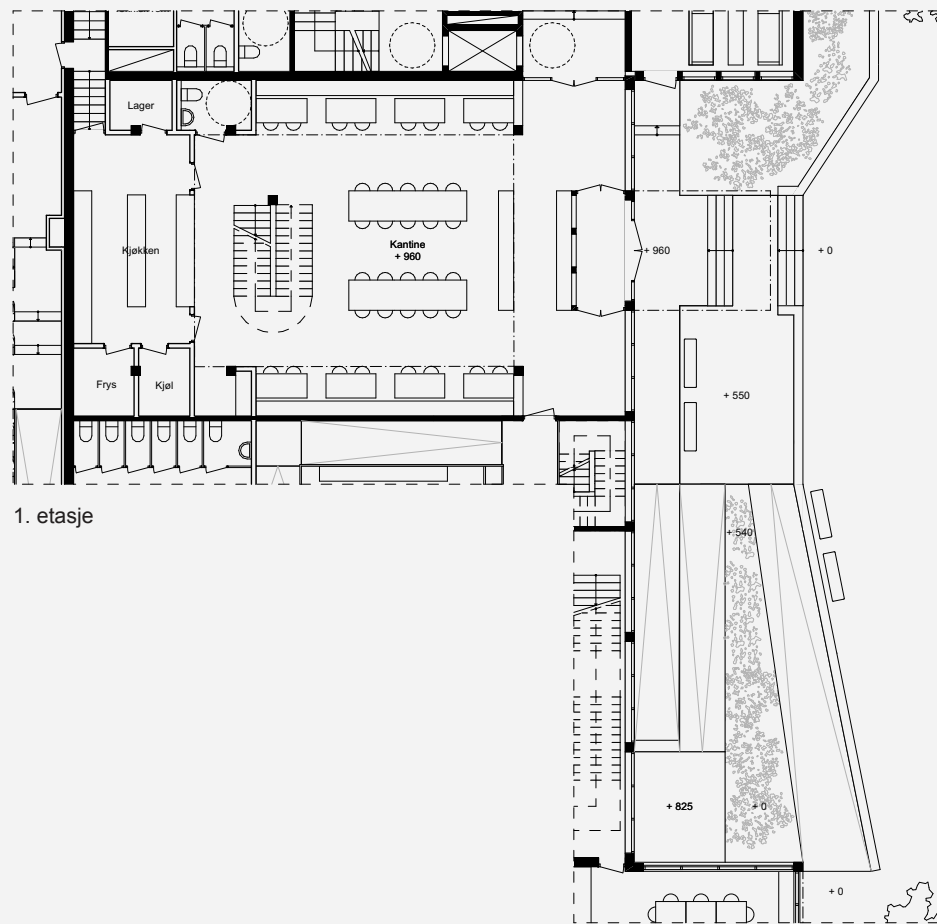
Heilt inntrekt i 1. etasje under messaninen finn me ein servicedel tilrettelagd for kantine- og restaurantdrift. Det er eit romsleg kjøkken med tilhøyrande kjøl og frys og eit lite lager, plassert i bakkant av det opne rommet. Kjøkkenet er ope mot kantina, og besøkjande kan følgja med på maten som vert laga. Veggane på kjøkkenet er lettveggar, og det er difor fullt mogleg å transformera kantina til eit ope rom att på eit seinare tidspunkt. Kjøkkenet er knytt saman med kjellaren via ei baktrapp, der dei tilsette har garderobe med dusj, toalett og meir lagringsplass. Via kjellaren er det óg tilgang til bosshandteringa i Herlaugs gate.

Kantina er planlagd for å vera i bruk frå tidleg morgon til sein kveld – som roleg arbeidslunsj for dei tilsette i kontorfløya, og som restaurant og møteplass for namsosingar elles. Det er eit rom som skal kunna skifta karakter gjennom dagen, utan at ein treng å endra noko.

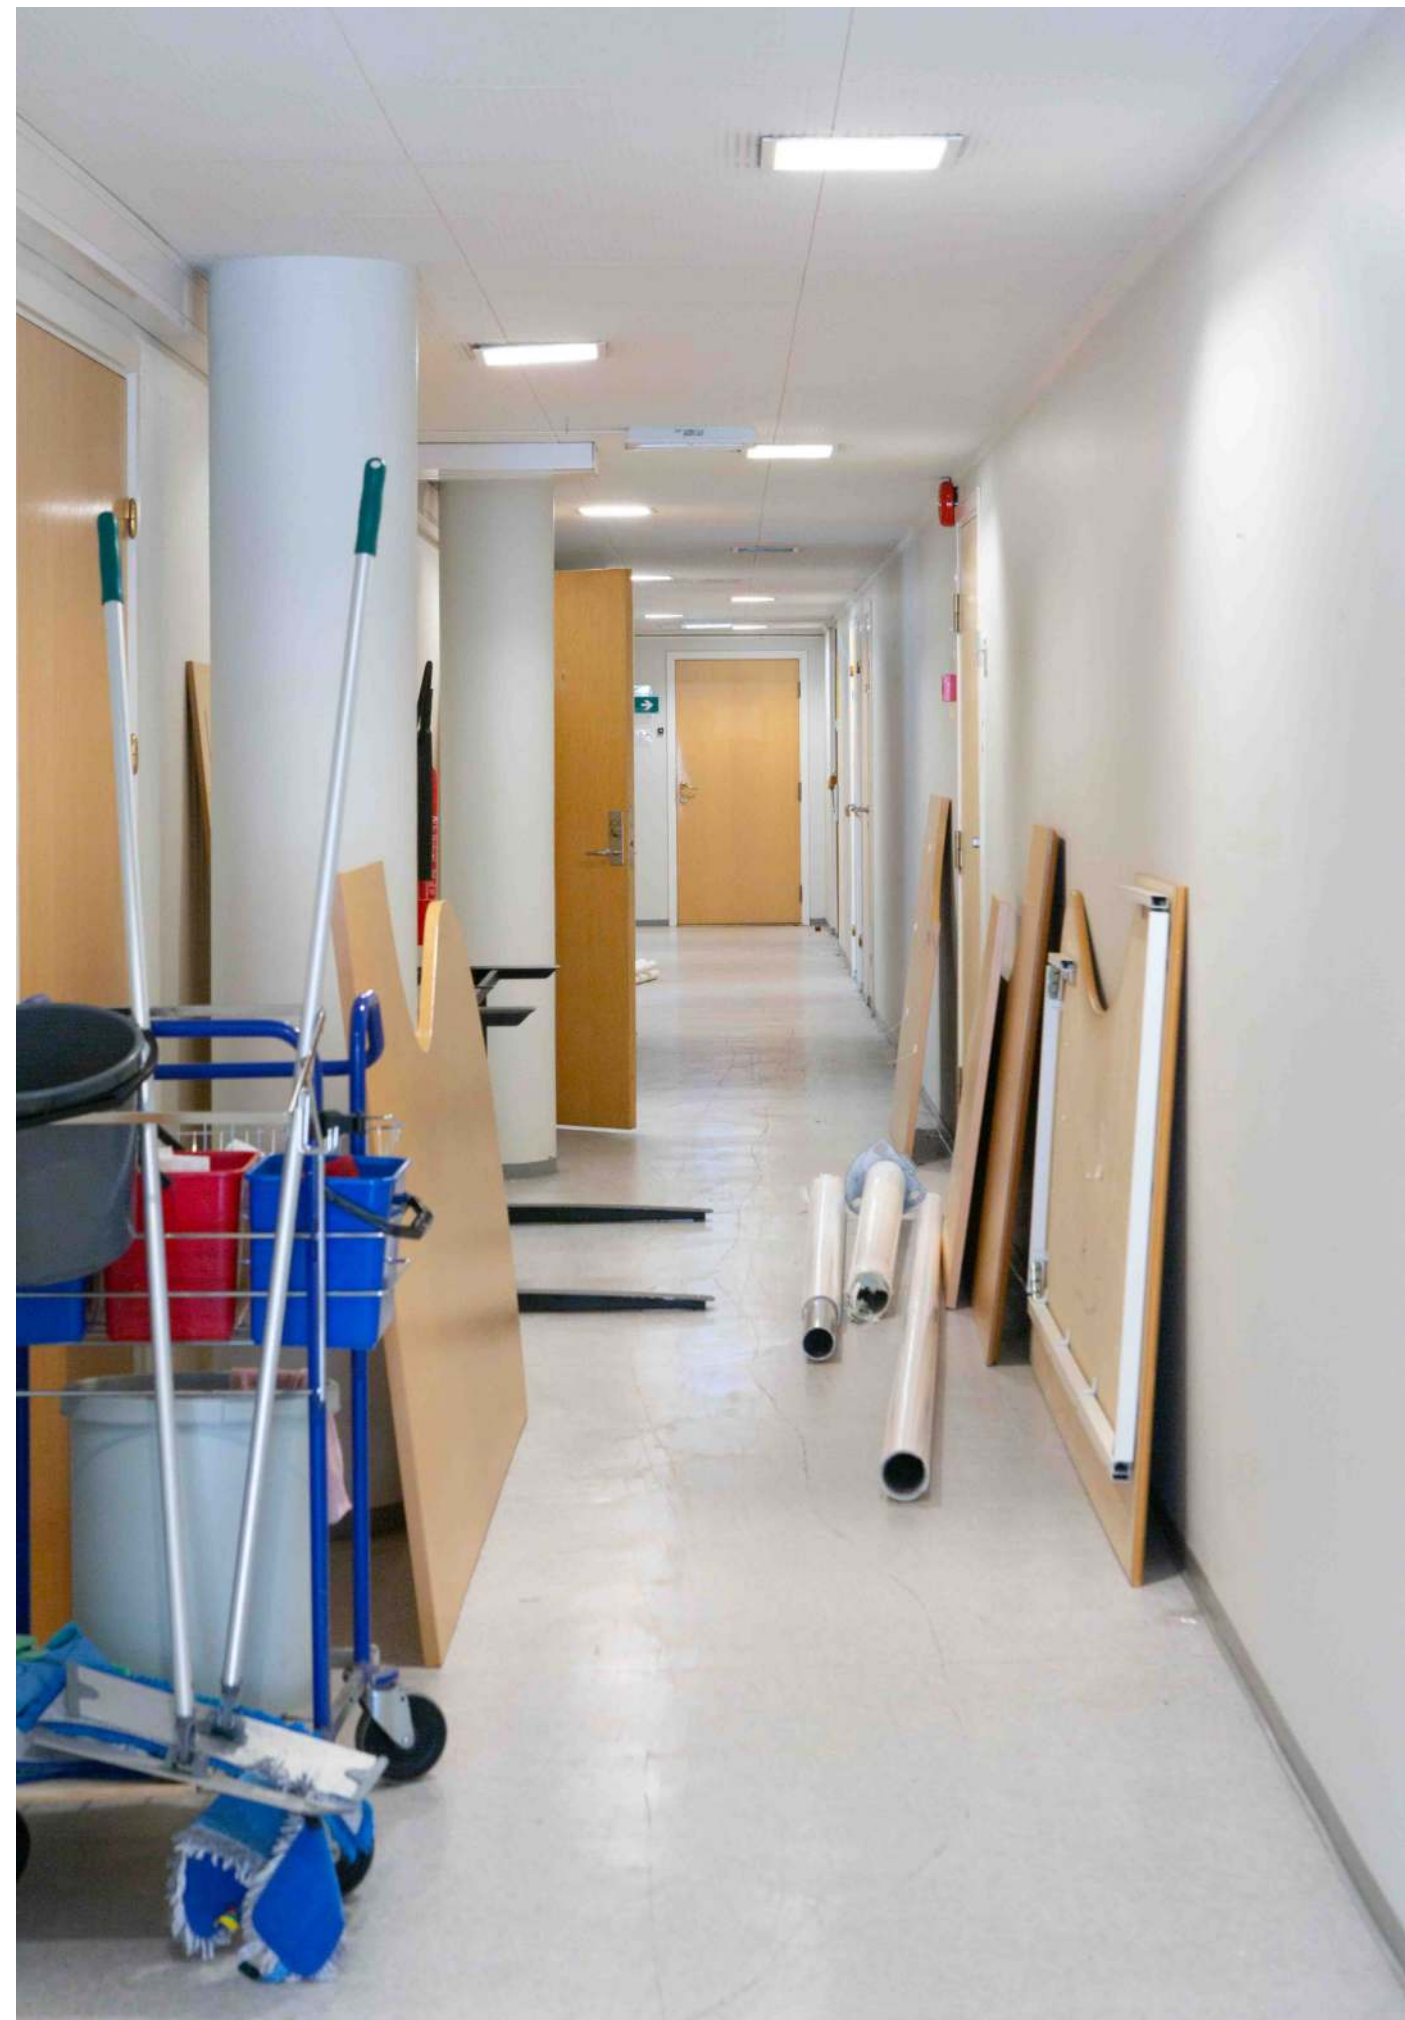
Gangen som går gjennom kontorfløya i dag, med cellekontor på venstre sida og logistikk på motsett side.

I dag framstår kontorfløya som mørk og trang. Kvar etasje har cellekontor mot aust, logistikk mot vest og ein gang imellom som bind det heile saman. Cellekontora hindrar lyset i å nå inn til gangsona, og med unntak av eit stort vindauge i gavlen mot nord får han lite dagsljøs. Resultatet er ei sone som verkar både mørk og innestengd.

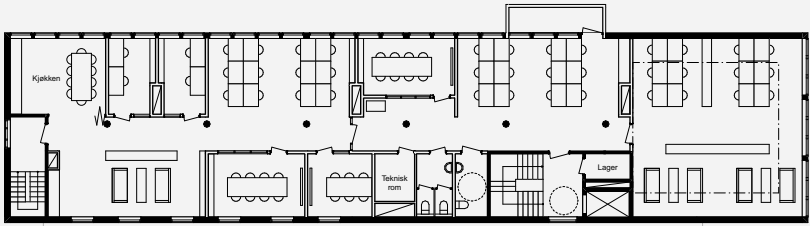
3. og 4. etasje

Grunna kinosalen i midtfløya vil 1. og 2. etasje vera mindre enn 3. og 4. etasje. Med unntak av vindaugsrekkja og overljaset i den gamle formannskapssalen vil dei to øvste etasjane vera meir eller mindre like. I 4. etasje har kontora tilgang til ein balkong mot Carl Gulbrandsens gate – ein balkong som tidlegare låg i tilknytning til formannskapssalen og ordførarkontoret då fløya var rådhus.

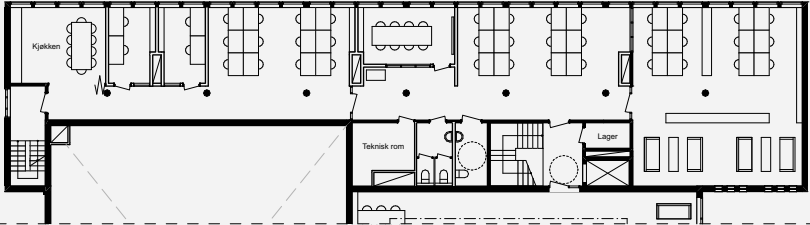
Hovudinngangen til kontorlokala går gjennom ei trappekjerne som strekker seg gjennom alle etasjane, og som i 2. etasje er kopla direkte til mesaninen i kantina. I tillegg finst det ein trappekjerne mot Herlaugs gate som vert utvida slik at han er stor nok til å fungera som rømningsveg.

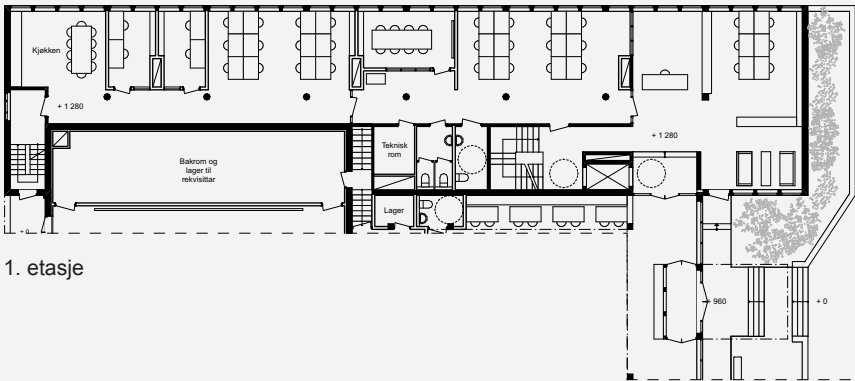
I 1. etasje er det lagt til rette for ein resepsjon som kan tena alle verksemdene i fløya, med tilhøyrande ventesone. Frå resepsjonen går det ein rømningsveg ut mot Bråholmgata, der eit vindauge er gjort om til rømningsdør og kopla på den nye rampa til hovudinngangen.

Kontorfløya oppfyller i dag ikkje krava til universell utforming – heisen er for liten for elektrisk rullestol, og rampa mellom nivåa i 1. etasje er for bratt etter TEK17. Me vel difor å utvida den eksisterande heissjakta slik at ho vert tilpassa dagens krav, og nyttar samstundes heisen som lyfteplattform mellom nivået inngangen ligg på og nivået til kontora.

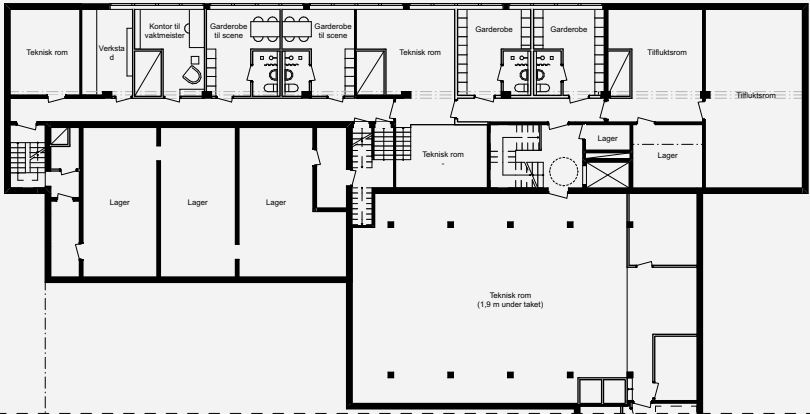
Kjellar

Kjellaren tener fleire formål. Dei tilsette har eigne garderobar med toalett, dusj og skaplass, og vaktmeisteren har kontor og ein liten verkstad her. Kantinepersonalet har garderobe og lager for driftsmateriell, og det finst garderobar knytte til teaterfunksjonane i kinosalen. I tillegg rommar kjellaren tekniske rom og eit tilfluktsrom for befolkninga i Namsos sentrum.

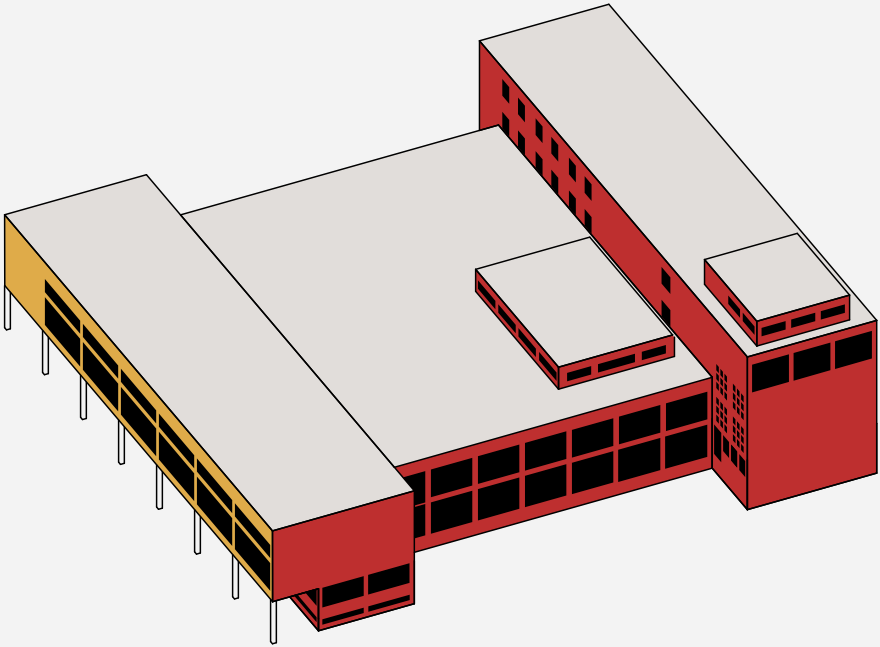
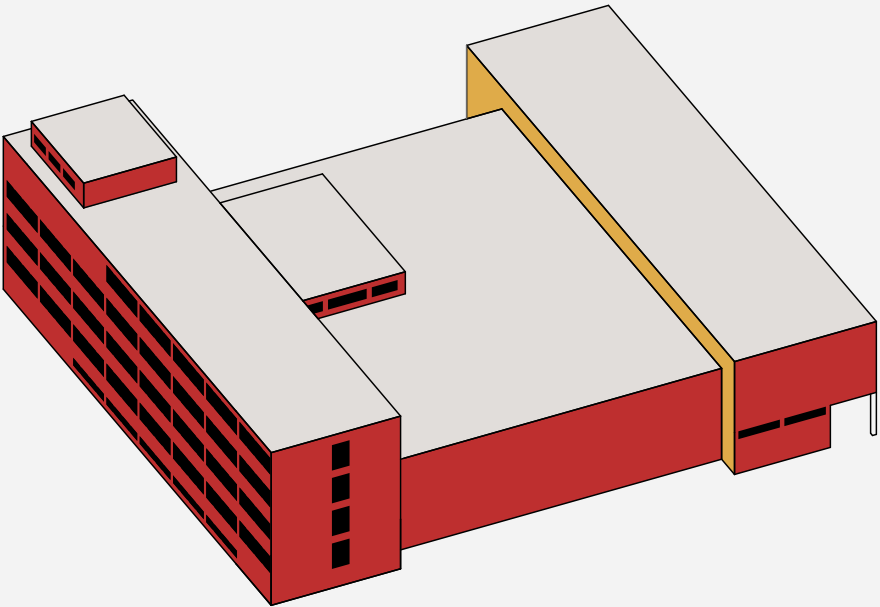
01

- Tak etterisolert utvendig
- Yttervegg etterisolert innvendig
- Festسالane ikkje etterisolert innvendig
- Vindauge vert oppgradert til trelags glas

Hovudtiltaka er innvendig veggisolasjon og oppgradering av vindaugsglas frå tolags til trelags. I festsalane er dei innvendige arkitektoniske kvalitetane store, og her vert tiltaka avgrensa til vindaugsoppgradering. Festsal 3 er ikkje original, og ein kan difor vurdere å isolera gavlveggen innvendig. Den nordlege gavlveggen kan isolerast innvendig.

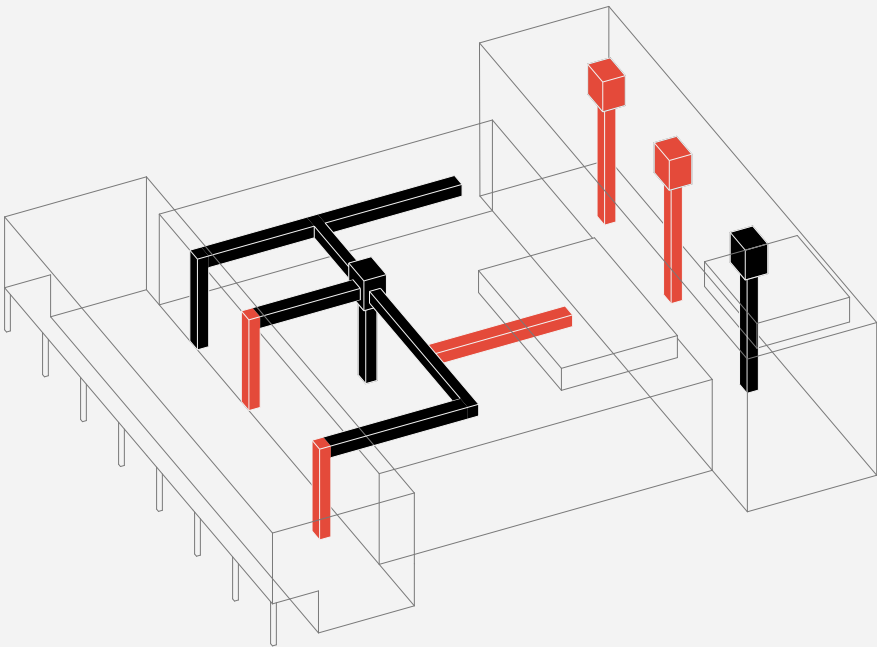
02 Ny situasjon

I kontorfløya er det etablert tre vertikale sjakter som strekker seg frå kjellar til tak. Grunnen til at me har valt tre sjakter framfor ei sentral, er den låge etasjehøgda på 2,5 m under himlinga. Dette gjev avgrensingar for ventilasjon, som kan vera plasskrevande installasjonar. Med tre hovudsjakter vert røyrdimensjonane mindre, og problema knytte til etasjehøgda vert redusert. Sjaktene er kopla til tekniske rom i kjellaren og på taket.

Midtfløya og vestfløya vert fasiliterte av ei ventilasjonssjakt med inn- og uttak i eit felles volum på taket. Dette volumet eksisterer allereie, men tener i dag berre vestfløya og kinosalane. Me utvidar det slik at ventilasjonsrøyr òg kan førast inn i kantina og midtfløya. I kantina, festsalane og kinosalane vert lufta ført via røyr som er skjulte i sjakter bak veggane. Tilluft og avsug skjer gjennom rister i veggane, slik at anlegget ikkje er synleg i romma og dei arkitektoniske kvalitetane vert tekne vare på.

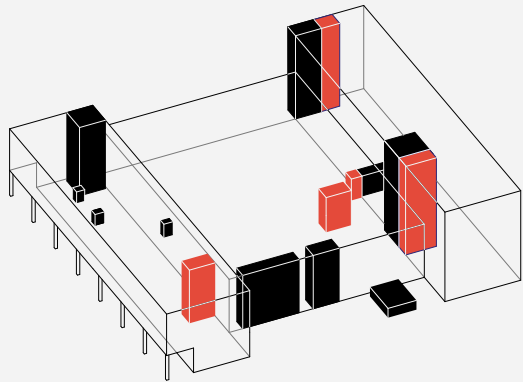
02 Nye vertikalkjerner

Den eksisterande heissjakt i kontorfløya vert utvida og oppgradert til å oppfylla dagens krav, og fungerer samstundes som lyfteplattform opp til kontornivået. I kantina kjem ei sentralt plassert trapp opp til mesaninen, som òg er tilgjengeleg via denne heisen. Det eksisterande trapperommet frå kjellaren og opp til festsalane vert gjort om til ei ny heissjakt. Denne heisen er stor nok til å romma bærer, slik at festsalane kan nyttast til livsnøytrale seremoniar som gravferd – og gje ei verdig ramme rundt viktige stunder i livet.

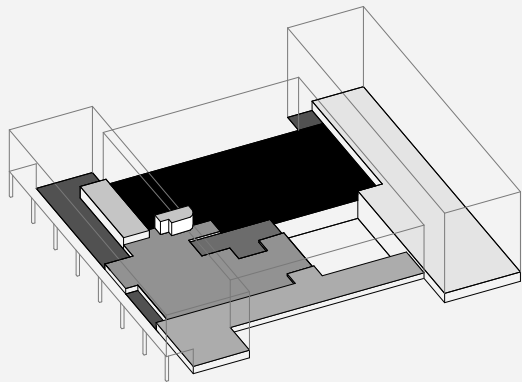
03 Eksisterande nivåskilnader

Dersom ein ser vekk frå kinosalane, består fyrste etasje i dag av sju ulike nivå. Me føreslår å redusera det til seks. Nivået i foajéen vert heva der det tidlegare var toalett og den gamle inngangen til den opphavelege kinosalen. Det tidlegare uutnytta bassengrommet vert inkludert i same nivå som hovudinngangen på sørsida. For å kunna nytta heisen i kontorfløya som lyfteplattform vert dette nivået utvida inn i kontorfløya, slik at ein får tilgang til heisen.

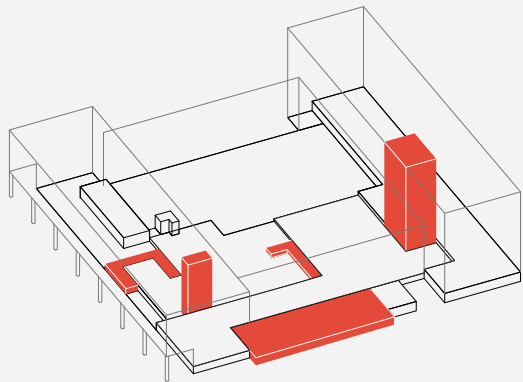
06 Nye ramper og heisar

For å kopla saman etasjen etablerer me to nye innvendige ramper – éin i inngangspartiet mot Abel Meyers gate og éin i foajéen. Desse får meir plass enn dei eksisterande og fungerer betre med den nye planløysinga. På sørsida kjem det ein ny utvendig rampe knytt til hovudinngangen mot Bråholmgate, der rampa
